INFORME TÉCNICO DE FISCALIZACIÓN AMBIENTAL

FAENA MINERA COLLAHUASI

DFZ-2020-1022-I-SRCA

ABRIL 2020

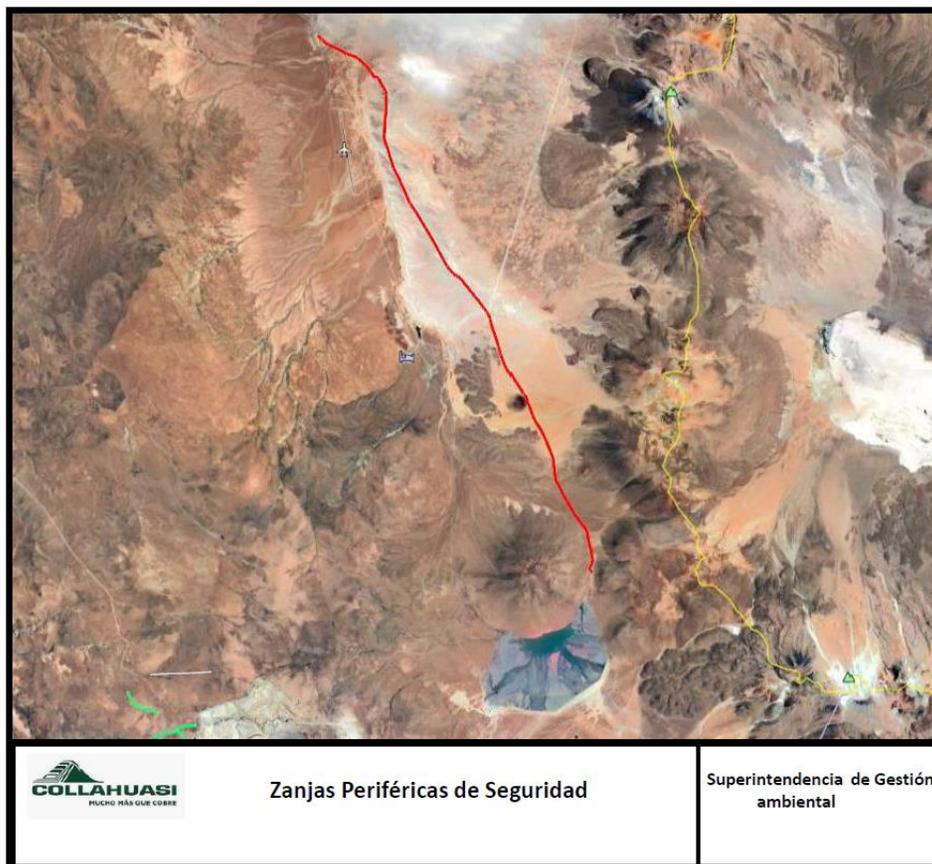
Imagen 1.

- i. Se revisó la planilla Excel denominada “1. Levantamiento Zanja N° 1” del Anexo 2, donde se levantó información en 31 puntos (Imagen 1). La planilla indicaba el trazado completo correspondiente a 34,5 kilómetros, detallando la profundidad y ancho de la zanja en diferentes puntos. De acuerdo a esto, se constató que la profundidad máxima alcanzó los 4,5 metros (Fotografía 1) y el ancho máximo fue de 6 metros. Se constató además que, de los 31 puntos sólo uno no presentaba información (Punto 26).

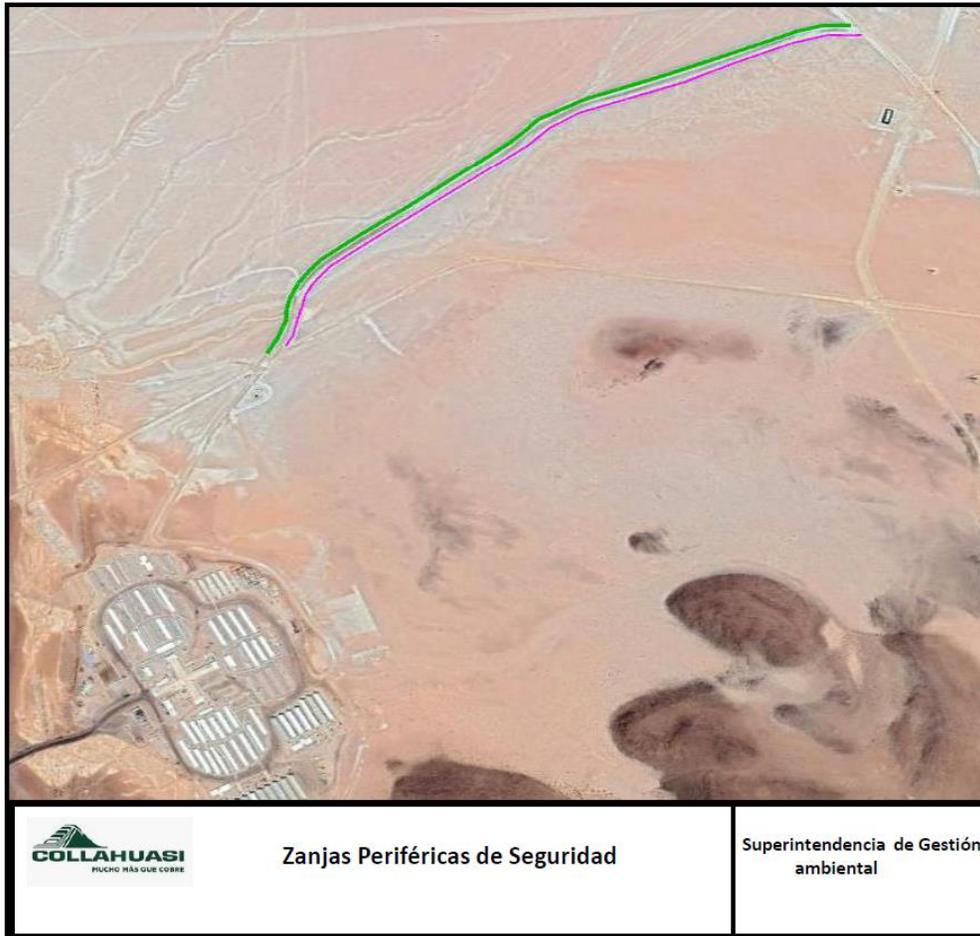
Imagen 2.

- ii. Se revisó la planilla Excel denominada “3. Levantamiento Zanja N°2” del Anexo 2, donde se levantó información en 7 puntos (Imagen 2). La planilla indicaba el trazado completo correspondiente a 1,970 kilómetros, tanto en el lado izquierdo como lado derecho, detallando la profundidad y ancho de la zanja en diferentes puntos. De acuerdo a esto, se constató que la profundidad máxima alcanzó los 4 metros y el ancho máximo fue de 2,8 metros en el lado izquierdo y en el lado derecho 3,8 metros de profundidad máxima y 3,3 metros de ancho máximo.

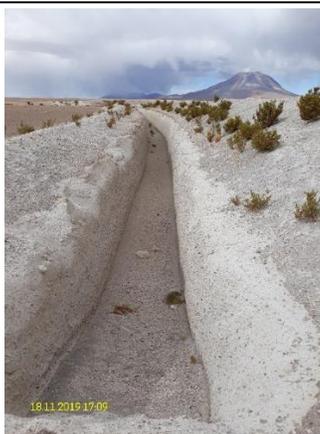
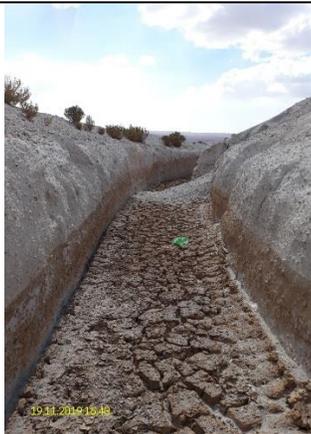
Fotografía 3.

Sector correspondiente al final de la Zanja N° 1, ubicada en el Portón Barrera Óxidos.

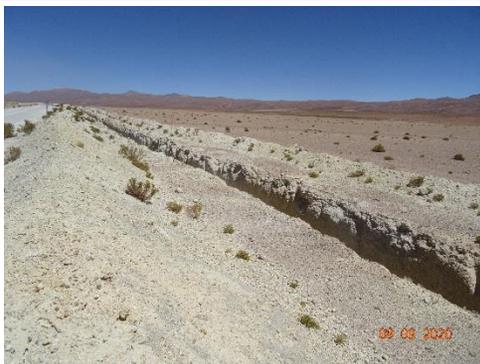
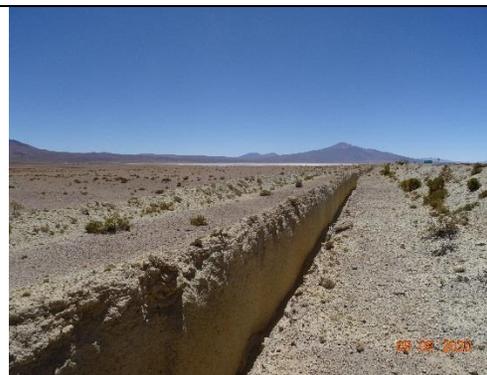
Fotografía 5.

Se visitó sector de coordenadas geográficas UTM WGS 84 Huso 19 S 534.685 m E; 7.706.618 m N, constatándose la existencia de una zanja excavada a orillas de la ruta A-687, de una profundidad aproximada de 2 a 3 metros y una amplitud de aproximadamente 1 metro (Fotografías 5 y 6). De acuerdo a lo señalado por la comunidad, dicha zanja se extendería aproximadamente desde la comisaría ubicada en ruta A-687 hasta el sector donde se localiza el Cerro Pabellón del Inca, y denunció los hechos como una posible elusión al sistema de evaluación de impacto ambiental.

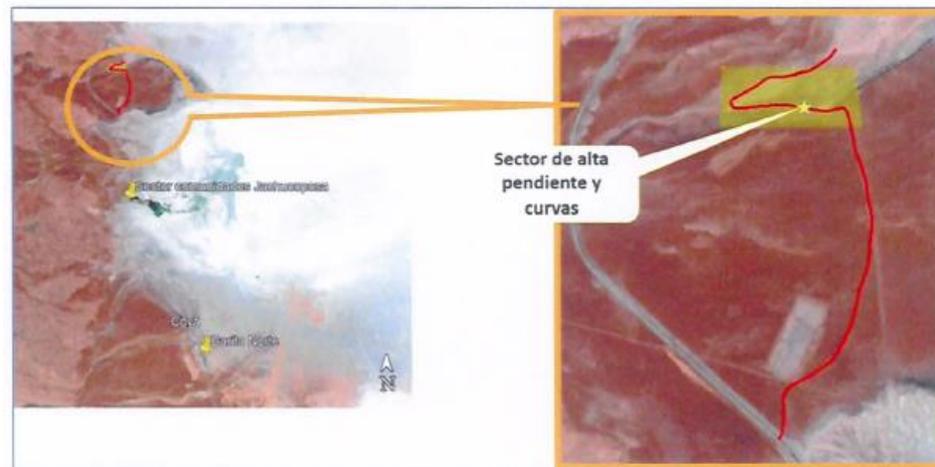
Figura 2 "Ubicación sector de curva y contra curva en camino Poniente"

En consecuencia, CMDIC no ha efectuado ni ha pretendido efectuar ensanchamiento alguno al denominado Camino N° 1 (Camino Poniente), y sólo con el fin de facilitar la circulación de una Grúa hacia el área de emplazamiento del pozo PPC-07 pretendió – el día 18 de agosto de 2019- rebajar parte de los pretils del sector de curvas y contracurvas, cuestión que en definitiva no fue realizada por oposición de miembros de la "Asociación Indígena Aymara del Salar de Coposa".

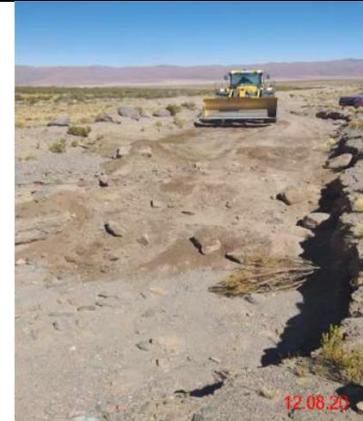
Fotografía 10.

Descripción del medio de prueba:
Mejoras realizadas en camino preexistente.
