INFORME TÉCNICO DE FISCALIZACIÓN AMBIENTAL

CES HUMOS 3 (RNA 110739)

DFZ-2022-288-XI-RCA

ABRIL 2022

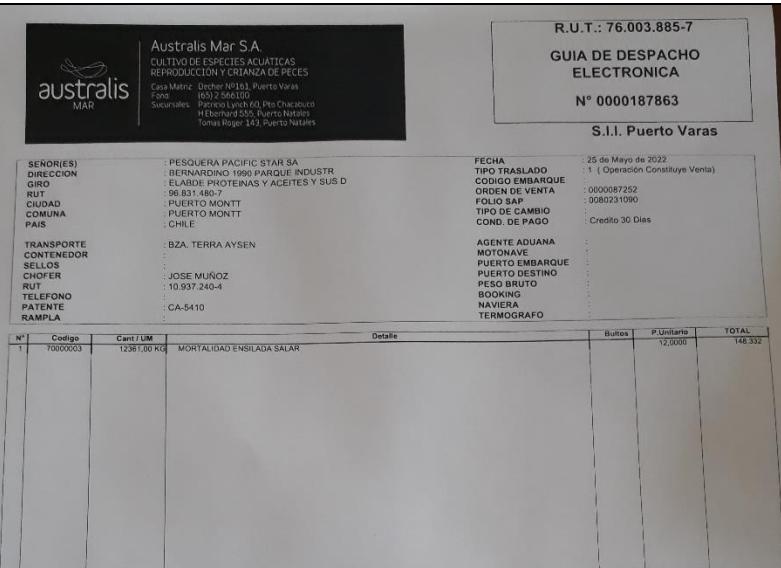
Imagen 9

<p>[...]Capacidad sistema de ensilaje:</p> <p>La capacidad de almacenamiento del estanque de acopio es 15 m3.</p>	
Hecho constatado:	
<p>En la inspección se constató la existencia del sistema de ensilaje operativo que según lo informado por el encargado posee una capacidad de almacenamiento de 40m3, envase almacenamiento IBC para Acido Fórmico en pretil de contención. La extracción de mortalidad se realiza mediante sistema lift up en cada jaula, apoyo de ROV y 2 veces a la semana Team de buceo.</p>	
<p>Se revisó las guías de despacho N° 170541, 185207 y 187863 (Imagen 6 a 8) por una mortalidad de 3651, 7394 y 12361 kg, respectivamente. Para poder verificar el destino final de este ensilaje se le requirió al titular mediante Res. Ex. N°98/2022 (Anexo 7) que envía copia de certificado de disposición final de las guías mencionadas anteriormente. Con fecha de 24 de agosto de 2022 el titular envía los certificados que verifican que el ensilaje ha sido dispuesto en un lugar autorizado (Imagen 9 y 10, Anexo 8).</p>

TOTAL: 12361,00 KILOS NETOS, 0 CAJAS / SON: DOCE MIL TRESCENTOS SESENTA Y UN COMA CERO KILOS NETOS.
OBSERVACIONES: CONSTITUYE VENTA, OBSERVACIONES: CONSTITUYE VENTA, MORTALIDAD ENSILADA SALMON SALAR PH 3,8 NUMERO DE PECES: 5018 UDS, BIOMASA: 12361 KG DESPACHO 12 MT 3, CENTRO DE ORIGEN: HUMOSS SIEP 11 0739 DESTINO: PLANTA LOS GLACIALES PTO MONTI SIER 10618 OPERACION CONSTITUYE VENTA, PRECIO REFE RENGO, PRODUCTO NO APTO PARA EL CONSUMO HUMANO, MORTALIDAD CORRESPONDE DESDE 16-04-2022 AL 24-05-2022

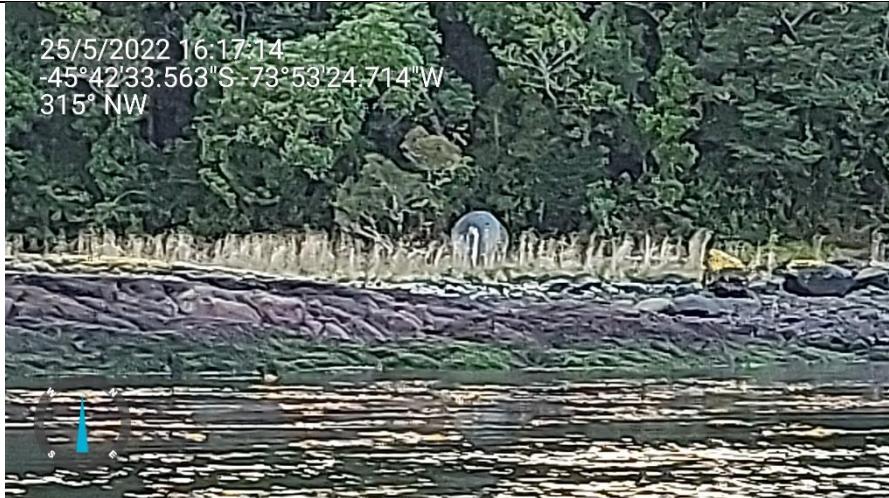
Fotografía 9

Número de hecho constatado: 7	Estación N°: 5
Exigencia (s):	
RCA N° 212/2006 Considerando 3.8. Principales Emisiones, Descargas y Residuos del Proyecto La limpieza del borde costero se realizará con una periodicidad mensual y consistirá en trasladarse en bote a la playa y colectar la basura encontrada en bolsas plásticas, las que eran depositadas en tachos herméticos debidamente rotulado de residuos domiciliarios, siguiendo su curso como se describe más arriba.	
RCA N° 290/2009 Considerando 3.8.2 .8. Aseo del centro y períodos de descanso. se realizará la verificación y limpieza del borde costero.	
Hecho constatado: El día de la inspección se tuvo a la vista registro de limpieza de playas (Imagen 13). En la inspección por borde costero se observaron boyas y tubería plástica de color negro (Fotografía 8 y 9).

Descripción del medio de prueba: Boya color naranjo en la playa aledaña al CES
