INFORME TÉCNICO DE FISCALIZACIÓN AMBIENTAL

CANDELARIA-OJOS DEL SALADO

DFZ-2022-446-III-RCA

SEPTIEMBRE 2022

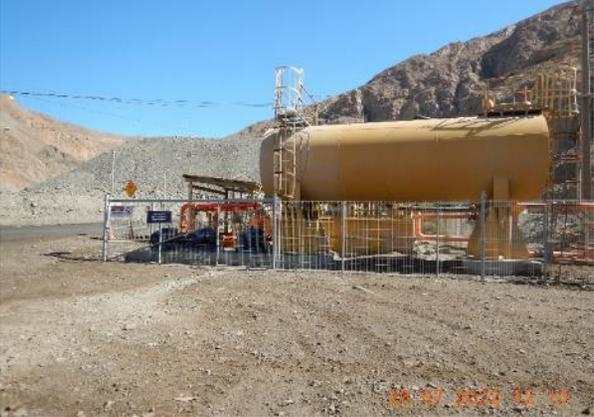
- Ubicación de piscina de superficie de aguas alumbradas, en la cual hay una estación de bombeo de superficie y solo una piscina de rebalse a un costado (Fotografía N°1).

Fotografía 1.	Fecha: 28-07-2022		Fotografía 2.	Fecha: 28-07-2022	
Coordenadas UTM DATUM WGS84 HUSO 19 S	Norte: 6961409	Este: 374050	Coordenadas UTM DATUM WGS84 HUSO 19 S	Norte: 6961409	Este: 374050
Descripción del medio de prueba: Ubicación de piscina de superficie de aguas alumbradas, en la cual hay una estación de bombeo de superficie.			Descripción del medio de prueba: Estanque TK de 50 m3 que almacena aguas alumbradas que son dirigidas a superficie desde mina subterránea.

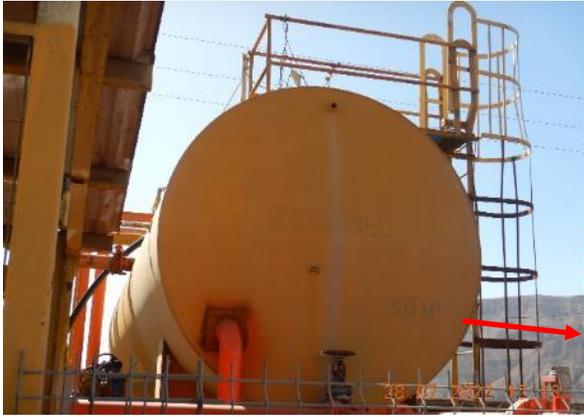
- De acuerdo a lo señalado por el Sr. Alonso Quiero, Jefe de Servicio, el agua es bombeada de manera automatizada según indica sensor de nivel, desde mina hasta el estanque TK, el cual indica en su exterior 50 m3 (Fotografía N°2 y Fotografía N°3), y con cachimba se llenan camiones y se deriva agua a área 820 (Planta PAC).

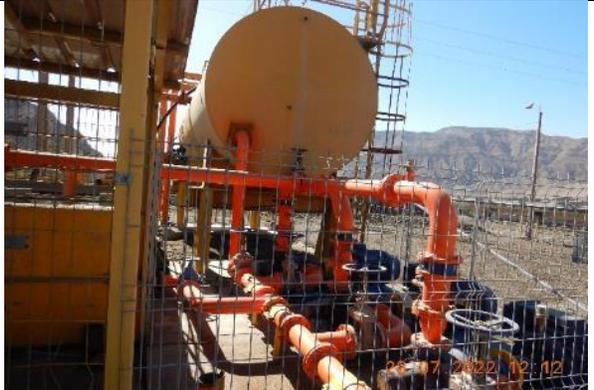
- El Sr. Quiero indicó que de las 3 bombas solo una se utiliza y las demás son utilizadas en caso de emergencia (Fotografía N°3).
- El Sr. Quiero señaló que se realiza el registro de caudal con flujómetro.

Fotografía 3.	Fecha: 28-07-2022		Fotografía 4.	Fecha: 28-07-2022	
Coordenadas UTM DATUM WGS84 HUSO 19 S	Norte: 6961409	Este: 374050	Coordenadas UTM DATUM WGS84 HUSO 19 S	Norte: 6961409	Este: 374050
Descripción del medio de prueba: Sector de estación de bombeo con 3 bombas, de las cuales solo una se utiliza y las demás son utilizadas en caso de emergencia.			Descripción del medio de prueba: Registro de caudal de aguas alumbradas que son bombeadas desde estanque TK a área 820. Se observa que flujómetro en superficie al momento de la inspección indicaba 2519087,830 m3 como total.

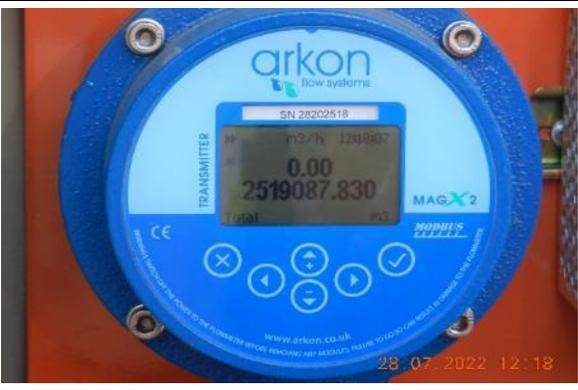
- El día 28 de julio de 2022 a las 12:18 horas (Ver Fotografía N°4), personal de esta Superintendencia constató en flujómetro de superficie N° de serie: 28202518, un valor total de 2.519.087 m³, mientras que el día 10 de agosto a las 12:53 horas se constató un valor de 2.548.735 m³. Es así que es posible concluir que en 13 días se

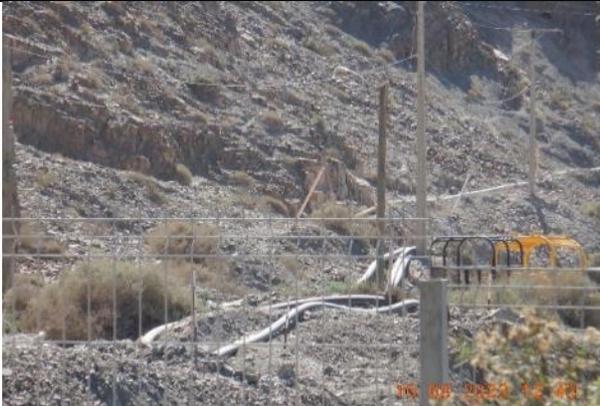
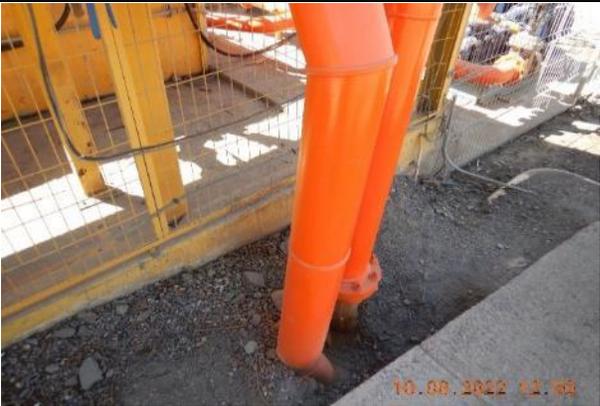
Fotografía 5.	Fecha: 10-08-2022	Fotografía 6.	Fecha: 10-08-2022
Coordenadas UTM DATUM WGS84 HUSO 19 S	Norte: 6961418 Este: 374060.	Coordenadas UTM DATUM WGS84 HUSO 19 S	Norte: 6961410 Este: 374044.
Descripción del medio de prueba: Línea de tuberías que traen agua alumbrada desde la mina, nivel 390 hasta estanque TK de 50 m3.		Descripción del medio de prueba: Tuberías soterradas que transportan agua alumbrada desde estación de bombeo hacia sector Área 820, donde se ubican piscinas de acumulación y luego de dicha zona el agua se envía hacia Planta Pedro Aguirre Cerda (Planta PAC).

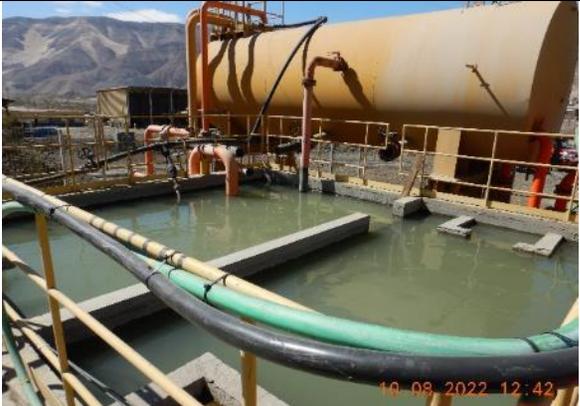
Fotografía 7.	Fecha: 10-08-2022	Fotografía 8.	Fecha: 10-08-2022
Coordenadas UTM DATUM WGS84 HUSO 19 S	Norte: 6961410. Este: 374044.	Coordenadas UTM DATUM WGS84 HUSO 19 S	Norte: 6961416 Este: 374045
Descripción del medio de prueba: Flujómetro en funcionamiento al momento de la inspección, registrando 159,29 m3/hr y un valor total (histórico) de 2.548.736,639 m3 en último registro constatado por esta Superintendencia el día de inspección (imagen derecha).		Descripción del medio de prueba: 2 piscinas de hormigón que corresponden a piscina de rebalse de estación de bombeo de superficie, según lo señalado por titular.

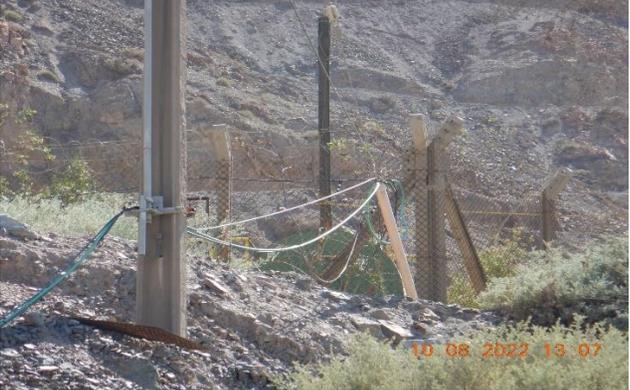
- Ubicación de cachimba donde el Sr. Quiero indicó que aguas alumbradas que se ocupan en dicha zona corresponden a nivel 390 de mina subterránea (Fotografía N° 9).
- En ladera de cerro se constató la ubicación de un estanque de acumulación, el cual el Sr. Quiero indicó era de aproximadamente 15 m³ (Fotografía N°10).
- El Sr. Quiero indicó que esta área no está relacionada o unida a estación de bombeo de superficie, indicando además que se cuenta con un plan de mantención de tuberías constante.
- El Sr. Quiero indicó que en este punto los camiones son llenados con agua para su posterior uso en humectación de caminos y humectación de acopio de mineral, y que esta agua es utilizada solo en Mina Alcaparrosa, indicando que para el caso de Mina Santos, dicha mina utiliza las aguas alumbradas de su propio proceso.

Fotografía 9.	Fecha: 10-08-2022	Fotografía 10.	Fecha: 10-08-2022
Coordenadas UTM DATUM WGS84 HUSO 19 S	Norte: 6961817.	Este: 374141	Coordenadas UTM DATUM WGS84 HUSO 19 S
			Norte: 6961817.
			Este: 374141
Descripción del medio de prueba: Ubicación de cachimba de camiones, donde llegan aguas alumbradas desde nivel 390 de mina subterránea.		Descripción del medio de prueba: Ubicación de un estanque de acumulación, en área de cachimba de camiones, que de acuerdo al titular tiene una capacidad aproximada de 15 m3.

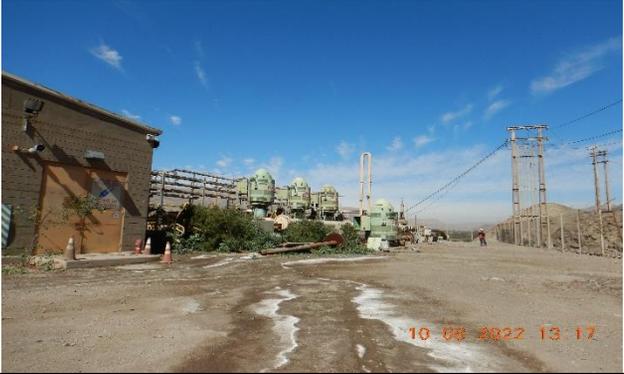
- Área denominada 820 ubicada en coordenadas UTM WGS 84 Huso 19 S 374.204 E., 6.960.630 N (Fotografía N°11).
- En dicha zona se ubican 2 piscinas de acumulación de aguas (Fotografía N°12), las cuales de acuerdo a lo señalado por el Sr. Alonso Quiero, reciben las aguas que vienen desde la estación de bombeo.

Fotografía 11.	Fecha: 10-08-2022	Fotografía 12.	Fecha: 10-08-2022
Coordenadas UTM DATUM WGS84 HUSO 19 S	Norte: 6.960.630	Este: 374.204	Coordenadas UTM DATUM WGS84 HUSO 19 S
			Norte: 6.960.630
			Este: 374.204
Descripción del medio de prueba: Área denominada 820		Descripción del medio de prueba: 2 piscinas de acumulación de aguas, las cuales de acuerdo al titular reciben las aguas que vienen desde la estación de bombeo.

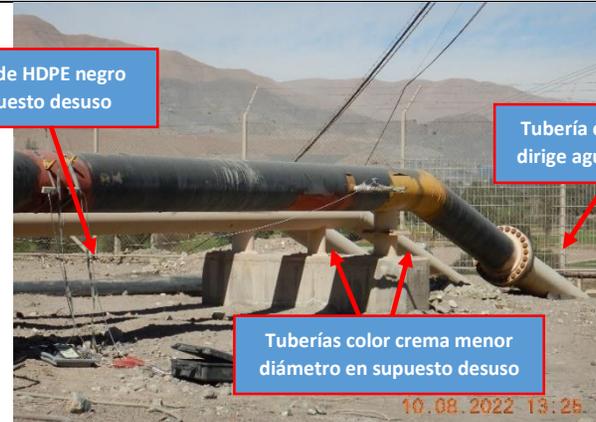
- Al final del proceso se observó una tubería de color crema, la cual lleva agua hacia planta Pedro Aguirre Cerda según lo señalado por Sr. Quiero y Sra. Carmona (Fotografía N° 14).

- A un costado de dichas tuberías se observaron 2 tuberías color crema de menor diámetro y una tubería de color negro de HDPE (Fotografía N° 14), las cuales según lo señalado por la Sra. Carmona correspondían a tuberías de retorno antiguas del proceso anterior de envío de agua de pozos hacia Minera Candelaria, sin embargo, al acercarse al lugar se pudo constatar que las 4 tuberías se encuentran soterradas dirigidas hacia el sur este del Valle del Río Copiapó (Fotografía N°15).

Fotografía 13.	Fecha: 10-08-2022	Fotografía 14.	Fecha: 10-08-2022
Coordenadas UTM DATUM WGS84 HUSO 19 S	Norte: 6960623. Este: 374197.	Coordenadas UTM DATUM WGS84 HUSO 19 S	Norte: 6960601. Este: 374190
<p>Descripción del medio de prueba: Al momento de la inspección se constató la presencia y funcionamiento de un Sensor Ultrasonico de nivel Marca Millitronics Microranger que indicaba al momento de la inspección 80.84. Al respecto el Sr. Quiero indicó que desconocía su uso específico.</p>		<p>Descripción del medio de prueba: Al final del proceso se observó una tubería de color crema, la cual lleva agua hacia planta Pedro Aguirre Cerda según lo señalado por titular. A un costado de dicha tubería se observaron 2 tuberías color crema de menor diámetro y una tubería de color negro de HDPE, las cuales según lo señalado por el titular correspondían a tuberías de retorno antiguas del proceso anterior de envío de agua de pozos hacia Minera Candelaria.</p>

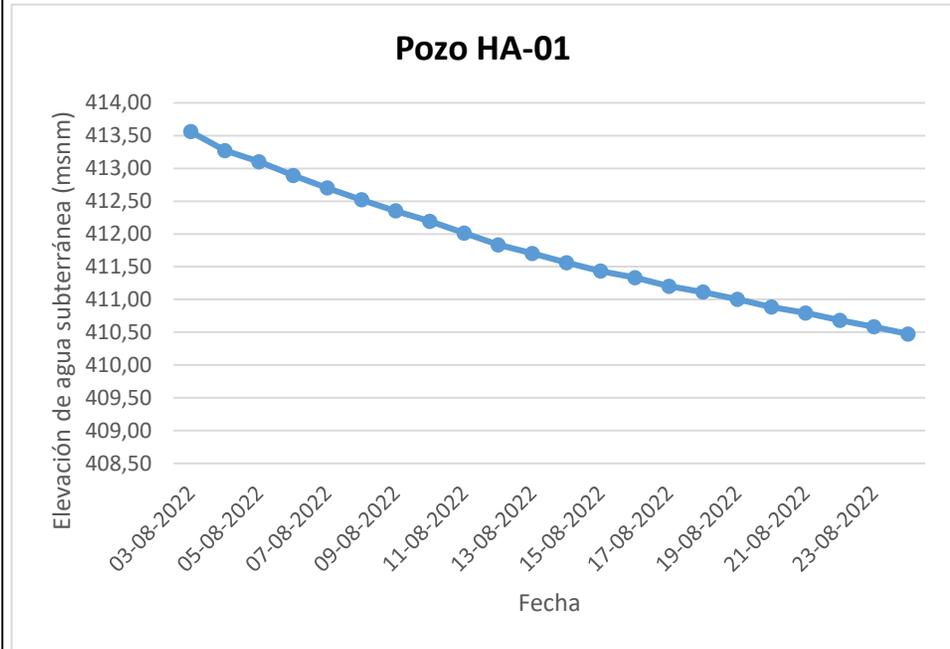
Registro 27.

PuntoMonitoreo	Parametro	Valor	Fecha	Descenso (cms)
Pozo HA-01	Cota del agua subterránea	413,56	03-08-2022	
Pozo HA-01	Cota del agua subterránea	413,27	04-08-2022	29
Pozo HA-01	Cota del agua subterránea	413,10	05-08-2022	17
Pozo HA-01	Cota del agua subterránea	412,89	06-08-2022	21
Pozo HA-01	Cota del agua subterránea	412,70	07-08-2022	19
Pozo HA-01	Cota del agua subterránea	412,52	08-08-2022	18
Pozo HA-01	Cota del agua subterránea	412,35	09-08-2022	17
Pozo HA-01	Cota del agua subterránea	412,19	10-08-2022	16
Pozo HA-01	Cota del agua subterránea	412,01	11-08-2022	18
Pozo HA-01	Cota del agua subterránea	411,83	12-08-2022	18
Pozo HA-01	Cota del agua subterránea	411,70	13-08-2022	13
Pozo HA-01	Cota del agua subterránea	411,56	14-08-2022	14
Pozo HA-01	Cota del agua subterránea	411,43	15-08-2022	13
Pozo HA-01	Cota del agua subterránea	411,33	16-08-2022	10
Pozo HA-01	Cota del agua subterránea	411,20	17-08-2022	13

Pozo HA-01	Cota del agua subterránea	411,11	18-08-2022	9
Pozo HA-01	Cota del agua subterránea	411,00	19-08-2022	11
Pozo HA-01	Cota del agua subterránea	410,88	20-08-2022	12
Pozo HA-01	Cota del agua subterránea	410,79	21-08-2022	9
Pozo HA-01	Cota del agua subterránea	410,68	22-08-2022	11
Pozo HA-01	Cota del agua subterránea	410,58	23-08-2022	10
Pozo HA-01	Cota del agua subterránea	410,47	24-08-2022	11
TOTAL				309

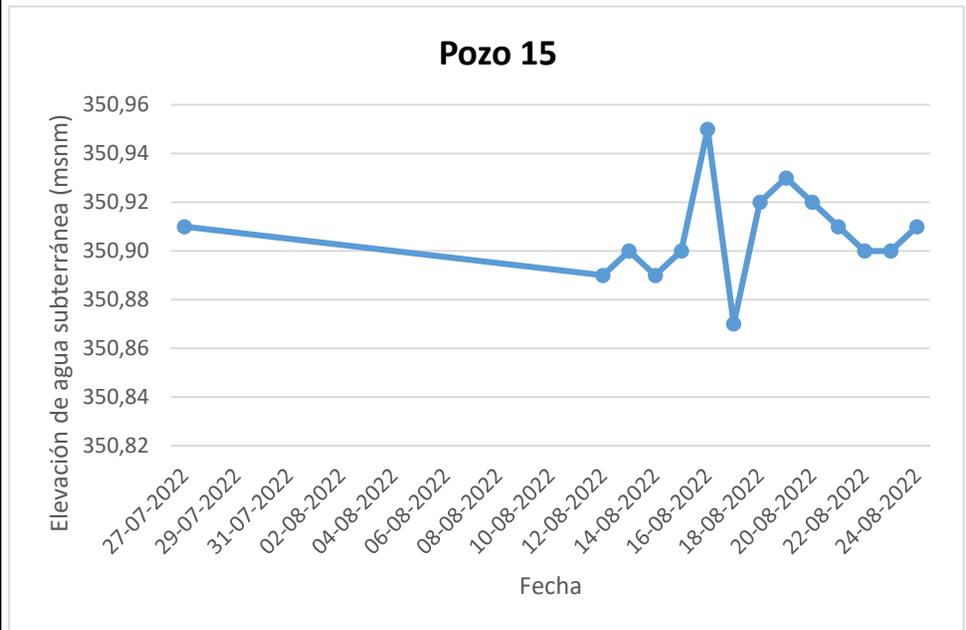
Registro 28.

PuntoMonitoreo	Parametro	Valor	Fecha	Tasa de descenso (cms)
Pozo 15	Cota del agua subterránea	350,91	27-07-2022	
Pozo 15	Cota del agua subterránea	350,89	12-08-2022	20
Pozo 15	Cota del agua subterránea	350,90	13-08-2022	10
Pozo 15	Cota del agua subterránea	350,89	14-08-2022	10
Pozo 15	Cota del agua subterránea	350,90	15-08-2022	10
Pozo 15	Cota del agua subterránea	350,95	16-08-2022	5
Pozo 15	Cota del agua subterránea	350,87	17-08-2022	8
Pozo 15	Cota del agua subterránea	350,92	18-08-2022	5
Pozo 15	Cota del agua subterránea	350,93	19-08-2022	1
Pozo 15	Cota del agua subterránea	350,92	20-08-2022	1
Pozo 15	Cota del agua subterránea	350,91	21-08-2022	1
Pozo 15	Cota del agua subterránea	350,90	22-08-2022	1
Pozo 15	Cota del agua subterránea	350,90	23-08-2022	0
Pozo 15	Cota del agua subterránea	350,91	24-08-2022	1
TOTAL				73

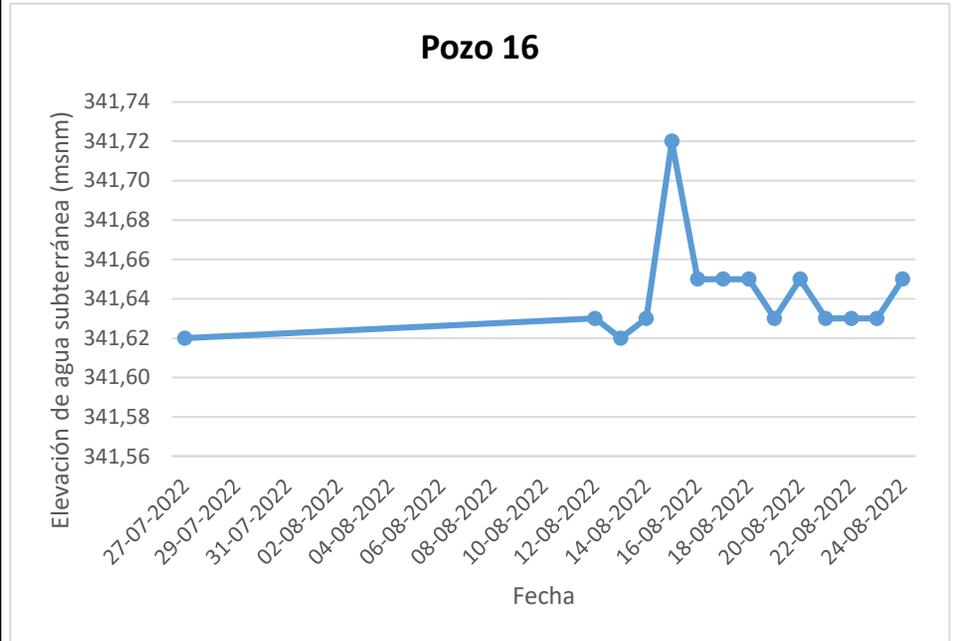
Registro 29.

PuntoMonitoreo	Parametro	Valor	Fecha	Descenso (cms)
Pozo 16	Cota del agua subterránea	341,62	27-07-2022	
Pozo 16	Cota del agua subterránea	341,63	12-08-2022	1
Pozo 16	Cota del agua subterránea	341,62	13-08-2022	1
Pozo 16	Cota del agua subterránea	341,63	14-08-2022	1
Pozo 16	Cota del agua subterránea	341,72	15-08-2022	9
Pozo 16	Cota del agua subterránea	341,65	16-08-2022	7
Pozo 16	Cota del agua subterránea	341,65	17-08-2022	0
Pozo 16	Cota del agua subterránea	341,65	18-08-2022	0
Pozo 16	Cota del agua subterránea	341,63	19-08-2022	2
Pozo 16	Cota del agua subterránea	341,65	20-08-2022	2
Pozo 16	Cota del agua subterránea	341,63	21-08-2022	2
Pozo 16	Cota del agua subterránea	341,63	22-08-2022	0
Pozo 16	Cota del agua subterránea	341,63	23-08-2022	0
Pozo 16	Cota del agua subterránea	341,65	24-08-2022	2
TOTAL				27

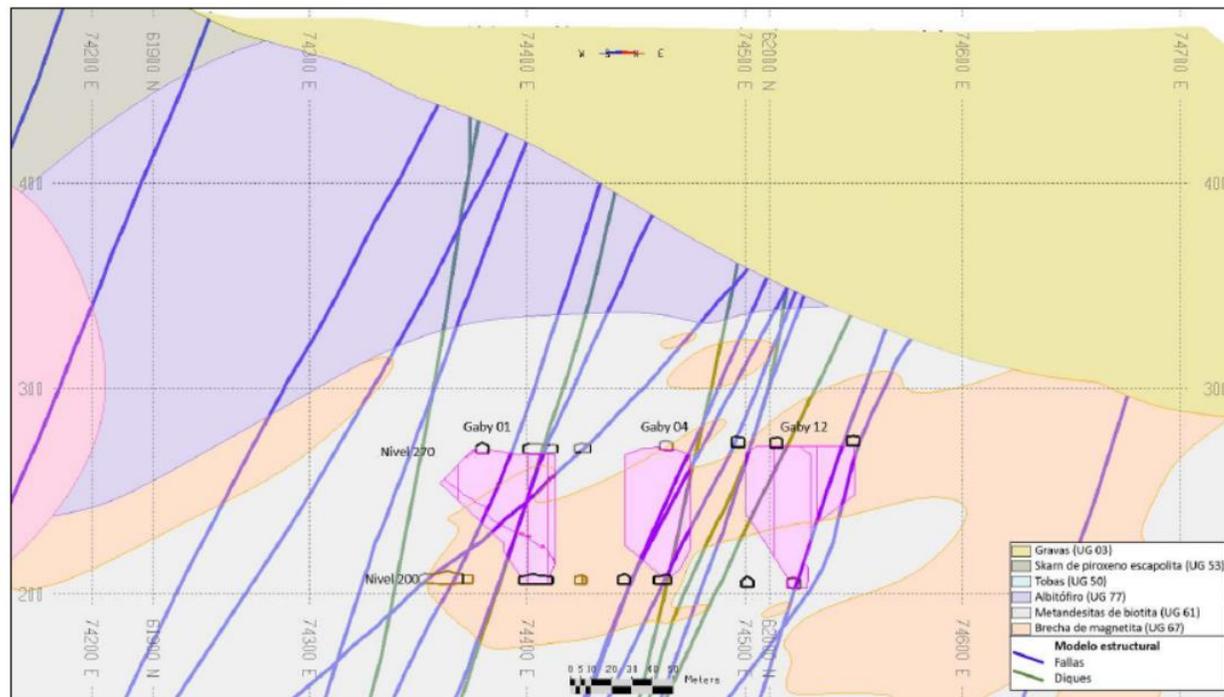
Fig 2. Sección con modelo estructural-litológico y ubicación de los caserones Gaby 01, Gaby 04, Gaby 12

- Como hipótesis se indica que el hundimiento ocurrido en la Mina Alcaparrosa es de origen antrópico producto de explotación minera.
- **“Aparentemente se presenta una rotura del Crown Pillar producto de una sobre explotación del caserón GABY4 generando así una nueva y desconocida altura del caserón”.**

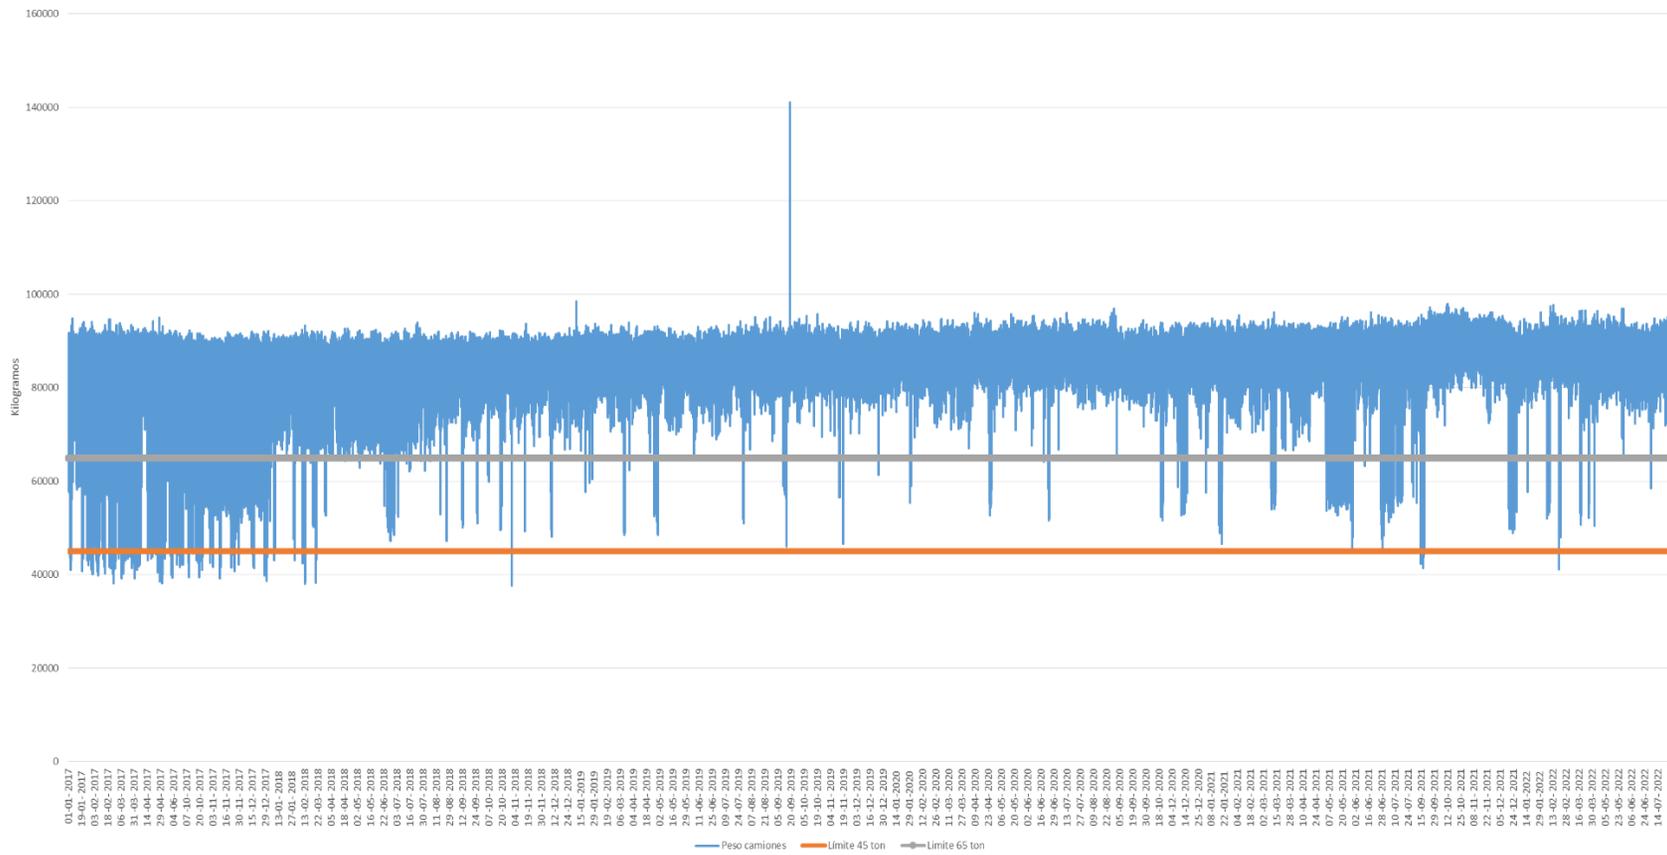
Peso Bruto camiones desde Mina Alcaparrosa

Número de Camiones	>45 ton	>65 ton
Superan	124.312	121.423
No superan	381	3270
Total Camiones	124.693	124.693
% que superan:	99,7	97,4
