INFORME DE FISCALIZACIÓN AMBIENTAL

INSPECCIÓN AMBIENTAL - CITA HERA ECOBIO

DFZ-2022-172-XVI-RCA

El presente documento da cuenta de los resultados de la actividad de fiscalización ambiental realizada por la Superintendencia del Medio Ambiente (SMA), al proyecto “Centro Integral de Tratamiento Ambiental (CITA) ECOBIO” UF 280, cuyo titular es la Empresa ECOBIO S.A., ubicada en la comuna de Chillán Viejo, Región del Ñuble.

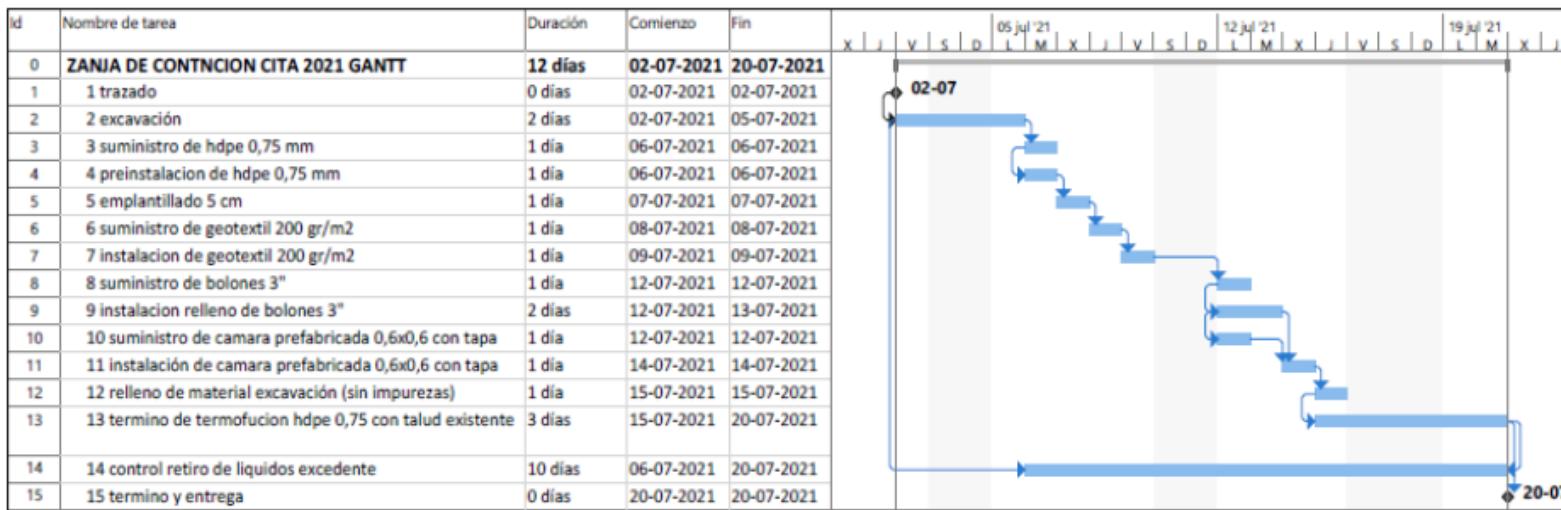
A partir de la realización de nuevas calicatas el día 19 de junio, se determina como área afectada una superficie aproximada de 3.662 m². Además, se establece como origen probable de la afectación la celda III-1B1 del CITA (Imagen N°2).

Como también cronograma definitivo de reparación de incidente de fuga de lixiviados de fecha 18.06.2021

Análisis de antecedentes derivados de la rotura de geomembrana según inspección de fecha 22.06.2021, en análisis de documentos presentados por la empresa de fecha 2 de julio de 2021 se adjunta cronograma de reparación de geomembranas con problemas de impermeabilización superficial y roturas según constatación de fiscalización de fecha 22 de junio de 2021.

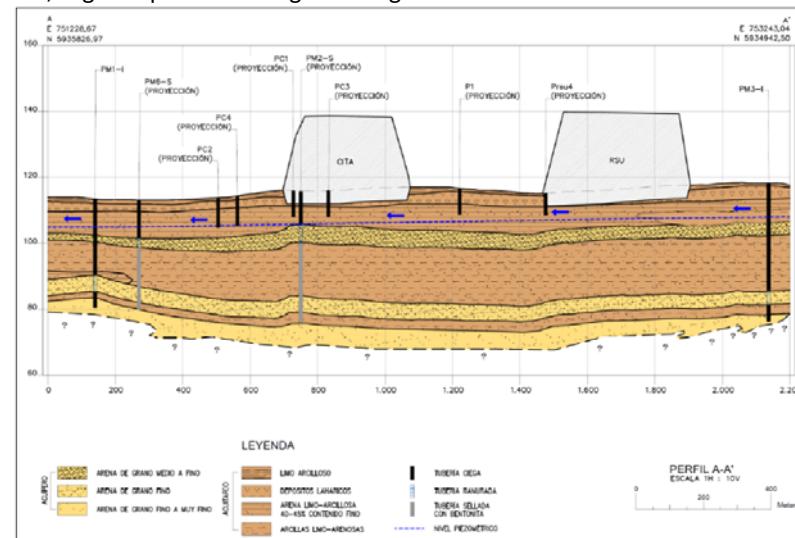
En el detalle del perfil transversal del sistema de suelo en ECOBIO en base a 13 piezómetros de monitoreo, donde 1 piezómetro ubicado aguas arriba de la operación RSU y CITA; 1 piezómetro para detectar eventuales fallas del deslinde actual del RSU; 3 piezómetros para la proyección del RSU; 2 piezómetros para la actual ubicación del CITA; y 4 piezómetros para la proyección del CITA. Por último, el sistema lo completan los 2 pozos habilitados en el acuífero intermedio, aguas arriba y aguas abajo de la operación RSU y CITA, según representa la siguiente figura extraída del estudio.

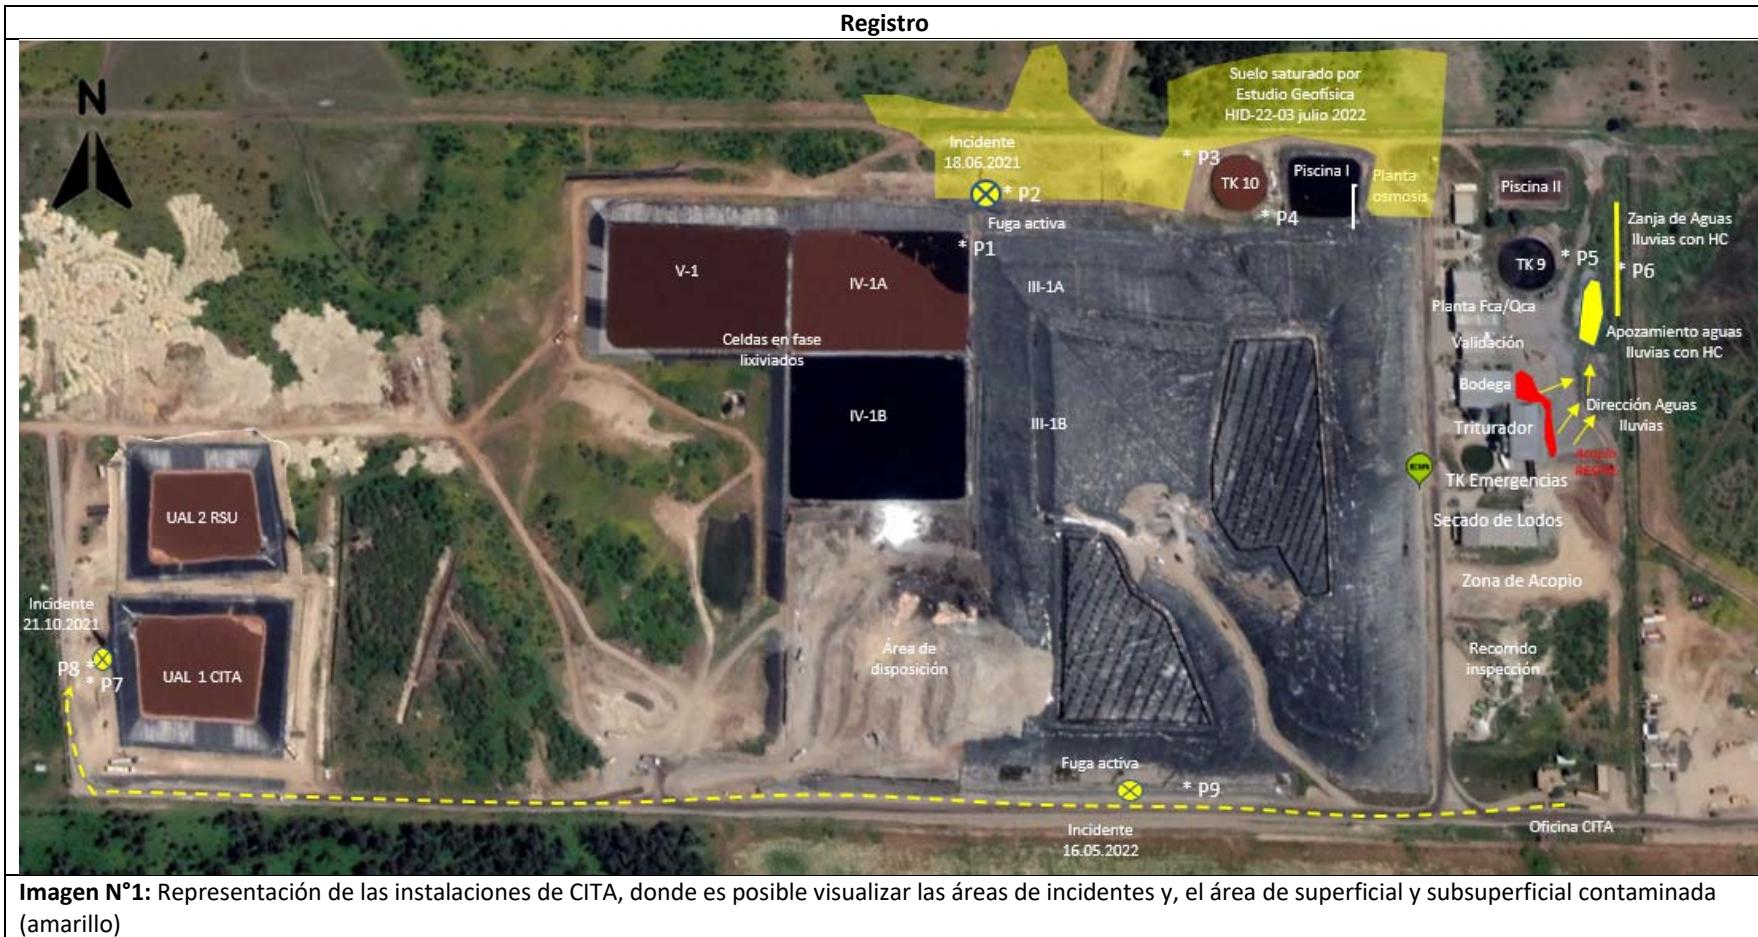
- Derivado de los eventos descritos previamente, se ha configurado un área contaminada superficial y subsuperficial fuera de la zona de disposición, la que se confirmó a través del expediente de la Medida Provisional DFZ-2022-1889-XVI-MP, configurándose bajo la representación de la Imagen N° 1

Con ello es posible determinar la existencia de hallazgos respecto a la inexistencia de impermeabilización de la zona de disposición final de residuos peligrosos, la que generó fugas y posterior un área contaminada fuera de la zona de disposición.

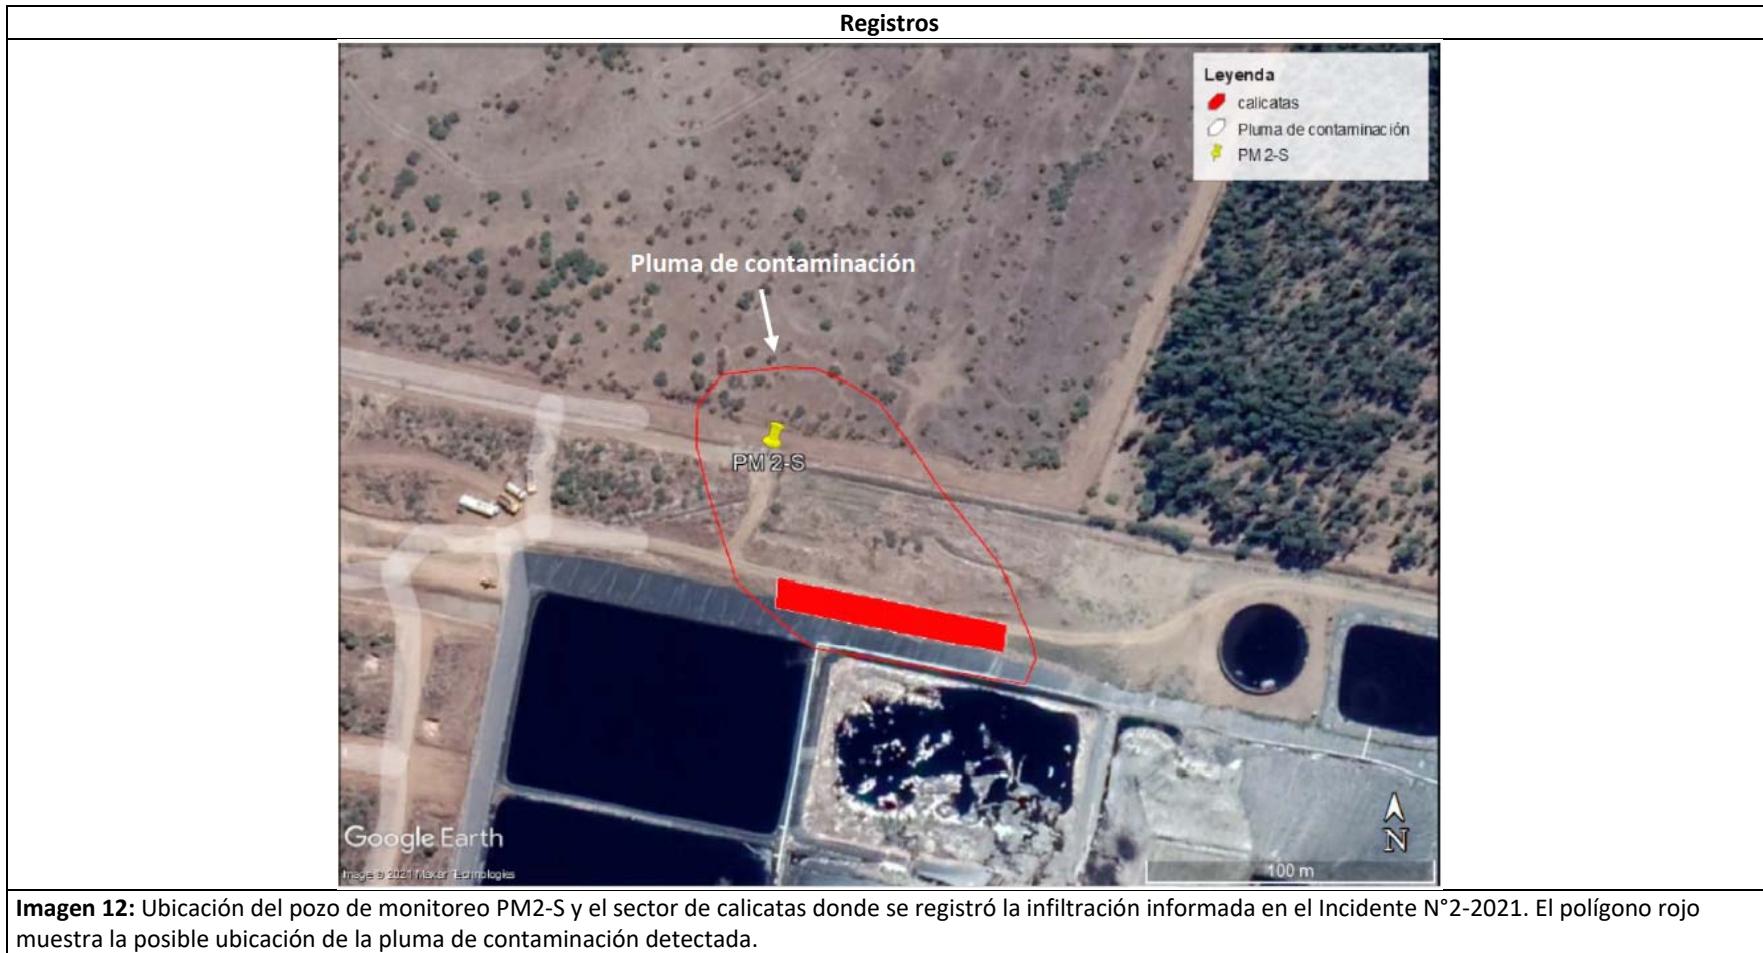
7. Para los parámetros que presentan límites en las tablas, la comparación de los valores con los límites, para un set de datos aleatorio (pozo PM2-S), muestra que varios parámetros (NO₃, pH, Potasio Disuelto, SO₄, C.E., entre otros) sobrepasan los umbrales (Imagen 11), lo que debería producir la activación del PAT. Esto no se muestra en el informe, ni tampoco se destaca en las planillas revisadas. Según se indica en la RCA N°74/2019, una vez activado el Plan de Alerta Temprana (PAT) (fase 2) se evalúa proceder con la Fase 3 o condición de remediación. Esta condición se confirma durante los 3 meses consecutivos cualquiera de las situaciones indicadas en la fase 2 y constituya el plan de contingencias que estaría conformado de uno o más pozos de remediación, u otra solución adecuada, a partir de lo cual se espera contener y evitar la propagación de una eventual pluma contaminante.

Imagen 11: Ejemplo de parámetros medidos que sobrepasan el umbral y que indicarían activación del PAT. Planilla de datos medidas en el punto PM2-S. Valores que sobrepasan el umbral con casillas marcadas en rojo.
