INFORME TÉCNICO DE FISCALIZACIÓN AMBIENTAL

TERMINAL PORTUARIO COQUIMBO

DFZ-2022-80-IV-RCA

SEPTIEMBRE 2022

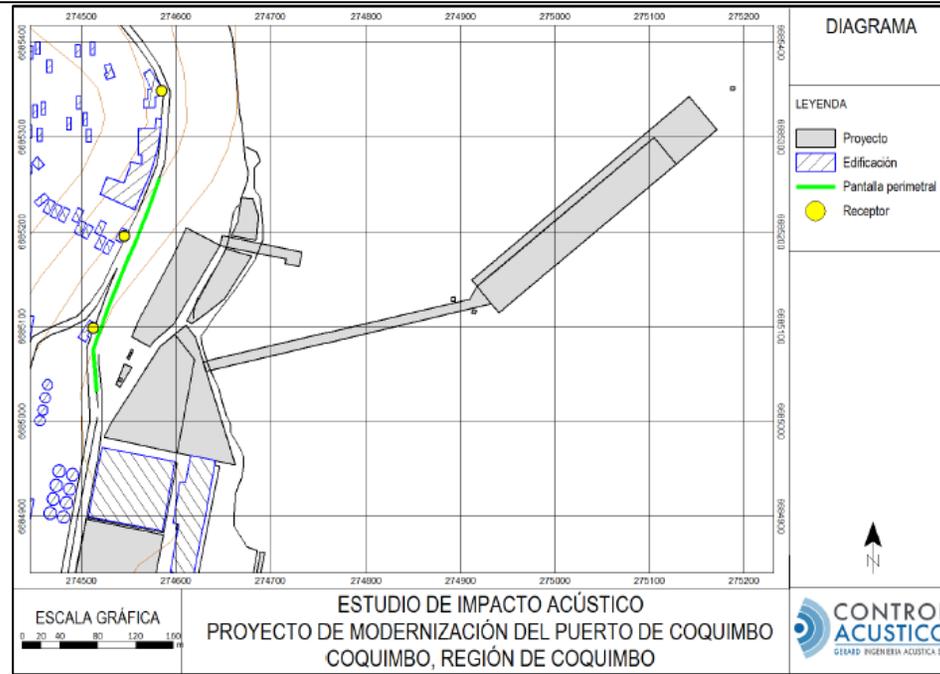
Extracto Figura Ilustración 3-13, Anexo 21, Adenda 1 EIA “Proyecto de Modernización del Puerto de Coquimbo”. Ubicación barrera acústica perimetral.

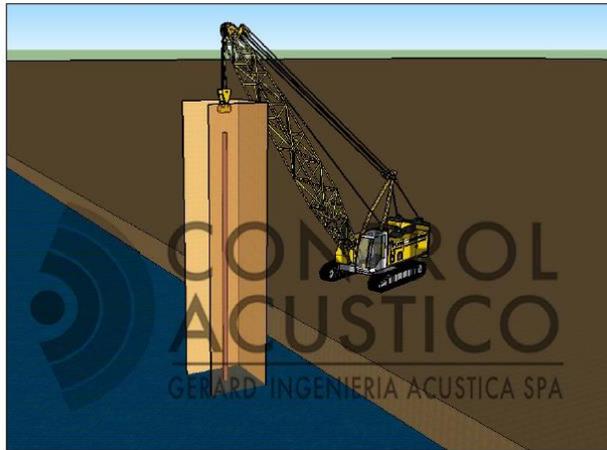
Ilustración 3-14: Esquema de disposición de barrera acústica en Martinete.

(...) **Pantalla acústica para Martinete.** *Las faenas de hincado de pilotes deben incorporar una barrera acústica que permita obstaculizar la propagación directa desde la faena hacia los receptores*

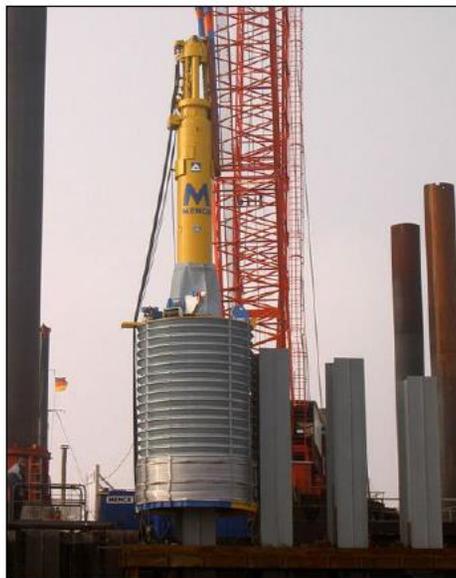
Ilustración 3-16: Fotografía encierro acústico en Martinete.

Una solución equivalente a la anterior consiste en un semiencierro flexible como el que indica la siguiente ilustración. Esta solución está fabricada a base de membranas de alta densidad con uniones flexibles, selladas herméticamente en sus uniones para evitar fugas de ruido.
