**INFORME TECNICO DE FISCALIZACION AMBIENTAL**

**Informe Abreviado**

**NUEVA SUBESTACIÓN SECCIONADORA CHAGRES 44 KV**

**DFZ-2022-2494-V-RCA**

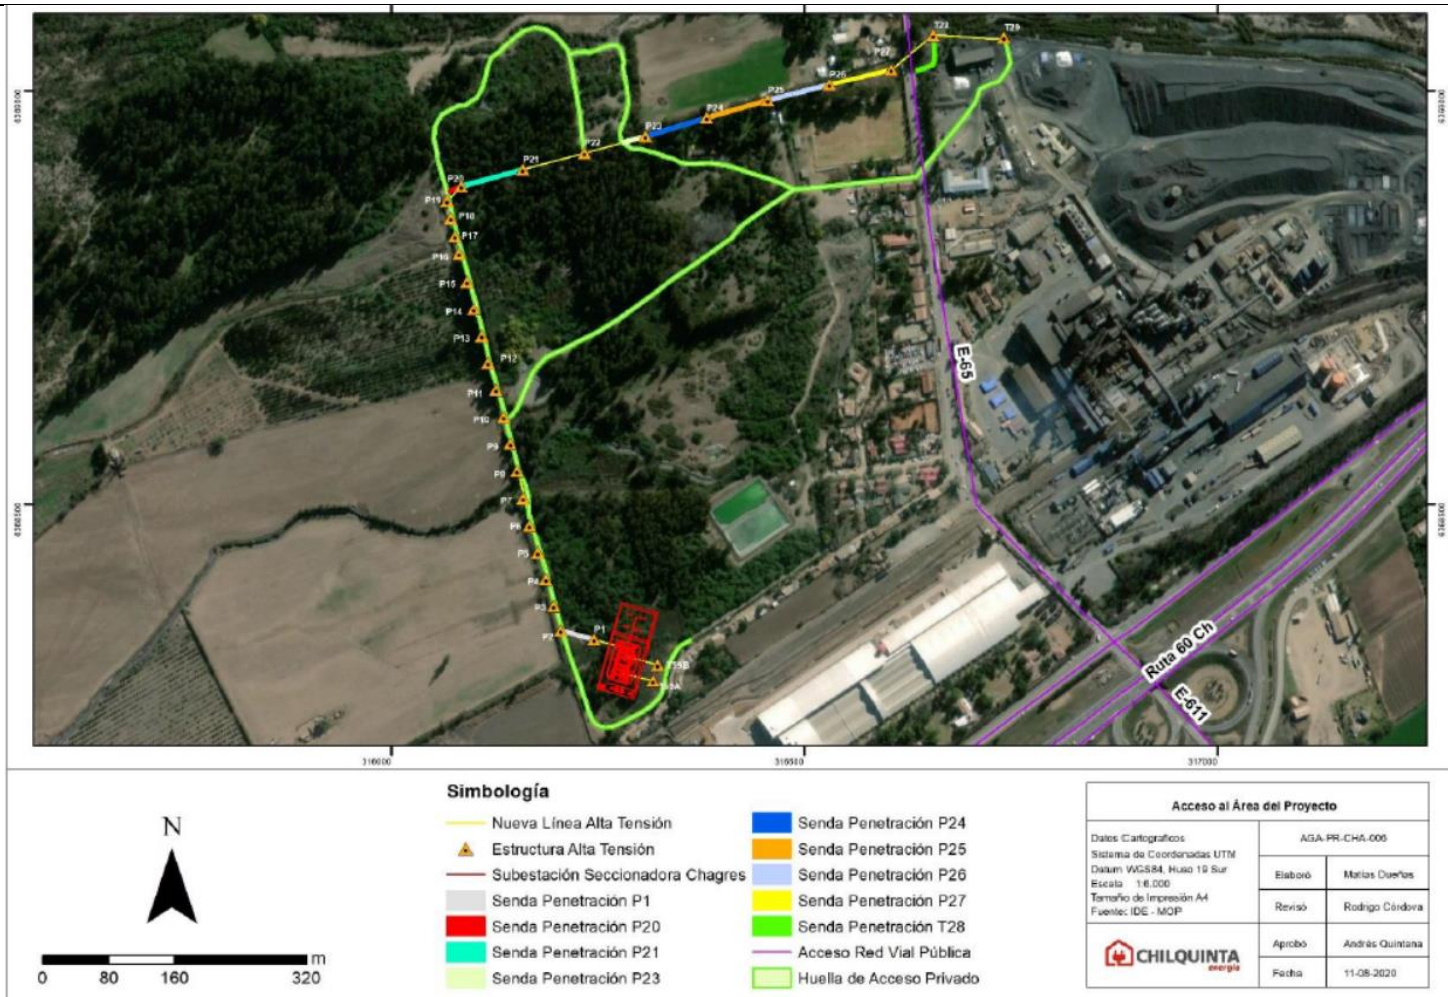
**Figura 2**

| N° Hecho constatado | Materia específica objeto de la fiscalización ambiental | Exigencia asociada | Resultados / Hallazgo |
|---|---|---|---|
| | | <p><i>Catemu, y <b>avanzar 700 metros en dirección al norte hasta llegar al portón de acceso.</b></i></p> <p><i>Referencia al expediente de evaluación de los mapas, georreferenciación e información complementaria sobre la localización de sus partes, obras y acciones: Capítulo 1 de la DIA.</i></p> <p><b>Declaración de Impacto Ambiental, punto 1.8.2.1 Caminos de acceso al Proyecto</b></p> <p><i>(...) Para la construcción de la subestación y la línea eléctrica se considera utilizar la red de caminos prediales existentes, que serán los principales accesos para la fase construcción y operación, no contemplándose la habilitación de un camino de servicio de la línea para el proyecto (...)</i></p> <p><i>(...) durante la fase de construcción, las sendas serán utilizadas para los movimientos de tierra en general, movilización de personal, maquinarias, equipos, suministros e insumos que el contratista requiera (...). En la Figura 2 se muestran los accesos al área del proyecto.</i></p> | <p>se emplaza en paralela a límite con calle Luis Cruz Martínez para el ingreso y salida de camiones (Figuras 2 y 3), a fin de transportar material estabilizado para la construcción de la plataforma de la subestación según lo indicado en terreno por el Sr. Luis Poblete, Administrador de Contrato de Ingesat, quien además agrega que la senda utilizada es humectada.</p> <ul style="list-style-type: none"> <li>La senda de tránsito de camiones constatada se inicia al sur de la plataforma y se extiende hasta un portón que colinda con un estacionamiento de la Fundición Chagres, posee un largo de 303 m. y un ancho aproximado de 4 m. (Fotografías 1 y 2) y corresponde a una senda pre-existente mejorada para el tránsito de vehículos, la cual se ubica al interior del área de influencia de calidad del aire que fue evaluada en el SEIA. Durante la inspección no se constata resuspensión de material particulado en la senda no autorizada ya que se encontraba humectada y se constató huellas de vehículos.</li> <li>En la inspección se observó a la empresa que la senda de penetración utilizada no se encuentra autorizada por la RCA para el tránsito de vehículos y maquinarias. Al respecto, el Sr. Poblete señaló que se dispondrá el término inmediato de uso de la senda de penetración en toda su extensión para el tránsito de vehículos y maquinarias. En relación a lo constatado, en el acta de inspección se solicitó a la empresa registro fotográfico, fechado y georreferenciado, que muestre portón cerrado con candado que inhabilite el acceso de vehículos y maquinarias al área de la subestación en construcción por la senda de penetración constatada por la SMA.</li> <li>Mediante Carta CX-GPC 0106/2022 del 30 de agosto de 2022 (Anexo 2) remitió los medios de verificación solicitados, los cuales permiten corroborar que desde el 25 de agosto de 2022 se inhabilitó la senda no autorizada para el tránsito de vehículos y maquinarias, que el portón que colinda con estacionamiento de la Fundición Chagres fue cerrado con candado. Además, en el acceso y parte final de la senda no autorizada existen instaladas dos barreras de madera empotradas al suelo que impiden el tránsito vehicular.</li> </ul> |
