INFORME TÉCNICO DE FISCALIZACIÓN AMBIENTAL

POZO LASTRERO KM 18 PUERTO AYSEN

DFZ-2022-283-XI-RCA

JUNIO 2022

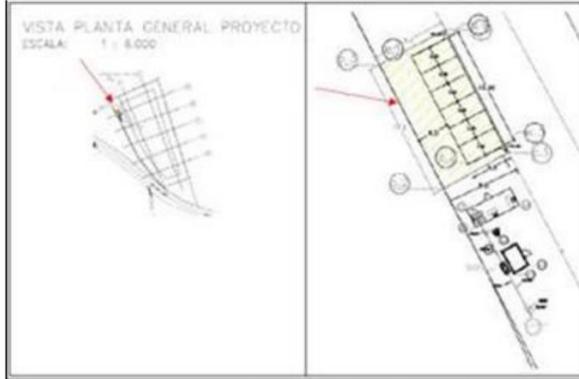
Figura 16, de la DIA: Plano estacionamiento.

Hecho (s): En la unidad fiscalizable no se ha construido el estacionamiento descrito en la RCA. No existe un sitio señalado para estacionar.

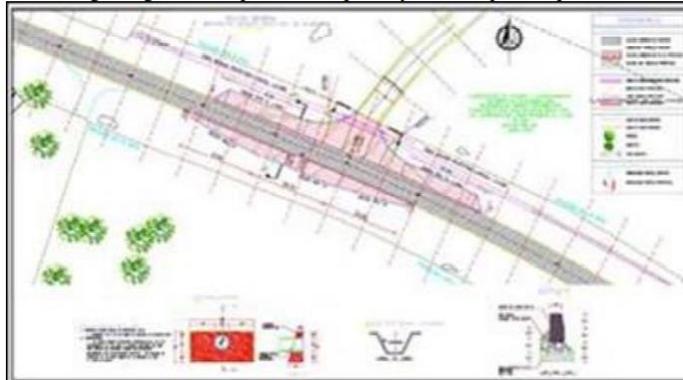
Figura 32, de la DIA. Plano de planta general de acceso industrial pozo de áridos

Hecho (s): En la ruta CH-240, no se ha construido las obras viales, que permitan el acceso y salida de los camiones desde la unidad fiscalizable, según lo estipulado en la RCA y DIA (Fotografías 3, 6 y 7)

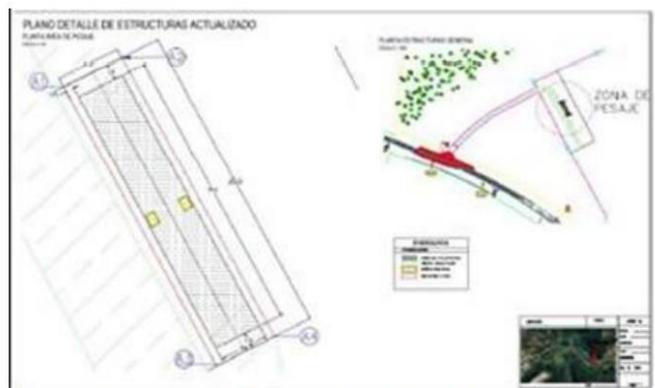
Figura 34, de la Adenda. Plano detalle de lugar donde será instalado el sistema de pesaje.

Hecho (s): En la unidad fiscalizable no se ha habilitado el sistema de pesaje de camiones comprometido en la RCA.

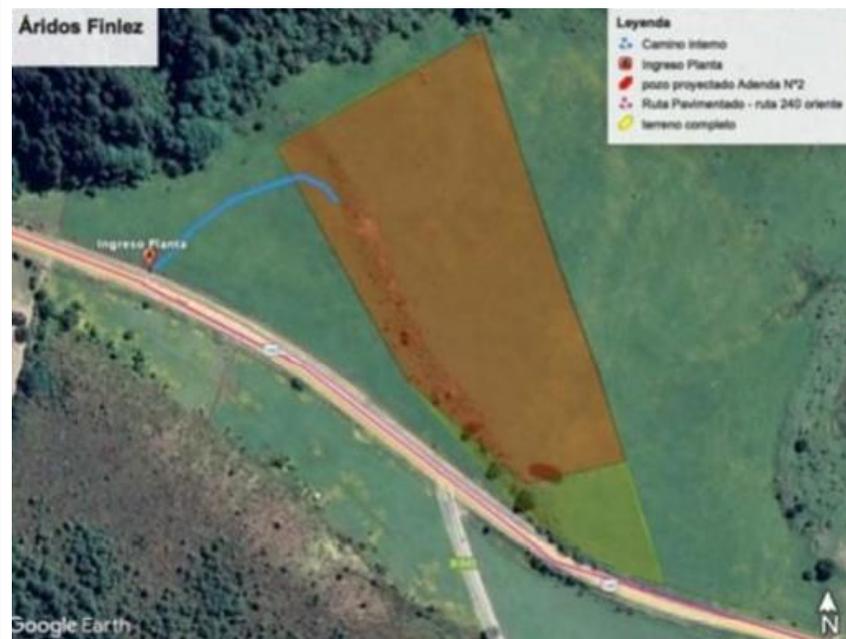
Figura 6

Número de hecho constatado: 6	Estación N°:
RCA N°20221100135/2022 Considerando 4.3.1. FASE DE CONSTRUCCIÓN	
Cerco perimetral. El empréstito cuenta con cerco perimetral en el total de las 4,41 ha., que considera la superficie predial. Se utilizará este mismo cerco para la ampliación del proyecto	
Hecho (s): En la unidad fiscalizable no se ha cercado completamente la superficie predial del empréstito (fotografías 8 y 9). Se llega al vértice sureste del cerco y no llega a cubrir la totalidad del área del proyecto (ver Figuras 6 y 7)	
El titular mediante carta de fecha 27 de octubre de 2022 (Anexo 2), señala que <i>“En un plazo de 30 días cambiaremos a un cierre total del predio los cuales contemplan los 4,28 ha, una vez ejecutado se enviarán fotografías que respaldarán lo mencionado”</i>

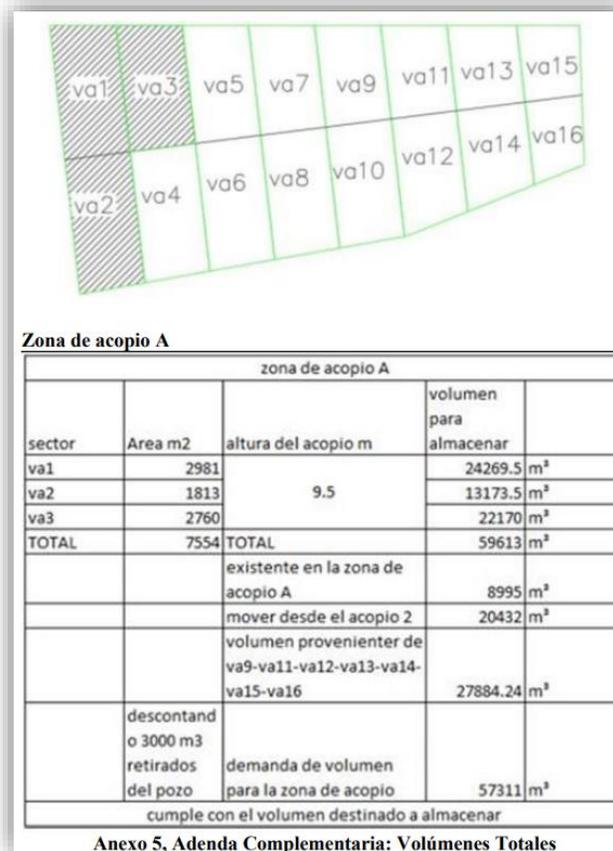
Hecho (s): En la unidad fiscalizable no fue factible identificar el área de acopio A, tampoco se observa algún área dentro del recinto con una cuneta de un metro de ancho por dos de profundidad para evitar que las aguas superficiales de las lluvias tomen contacto con la zona de acopio.

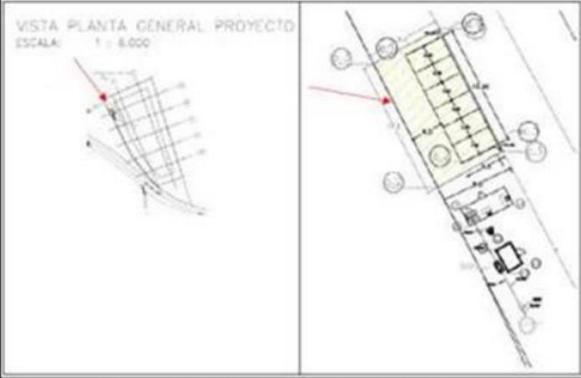
<p>Figura 16, de la DIA: Plano estacionamiento.</p>	<p>En la unidad fiscalizable no existe un sitio señalado y delimitado para estacionar.</p>																		
4	<p>Construcción de obras e infraestructuras</p>	<p>RCA N°20221100135/2022 Considerando 4.3.2. FASE DE OPERACIÓN. Acceso industrial a la ruta CH-240. El titular aclara que el acceso industrial y la señalética necesaria ya fue presentado en la oficina de partes de la Dirección Regional de Vialidad Región de Aysén el día 14 de noviembre del 2021 (Número de proceso 15349904). En la imagen siguiente se presenta el plano y acceso que fue presentado.</p>

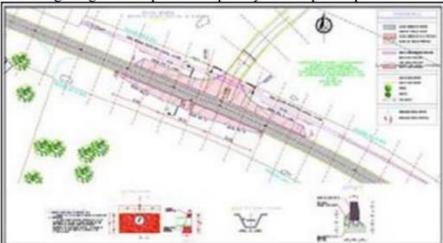
<p>Figura 32, de la DIA. Plano de planta general de acceso industrial pozo de áridos</p>	<p>En la ruta CH-240, no se ha construido la obra vial, que permita el acceso y salida de los camiones desde la unidad fiscalizable.</p>
