**INFORME TÉCNICO DE FISCALIZACIÓN AMBIENTAL**

**PROYECTO DE RECUPERACIÓN TERRENO LAS SALINAS**

**DFZ-2022-2180-V-RCA**

**NOVIEMBRE 2022**

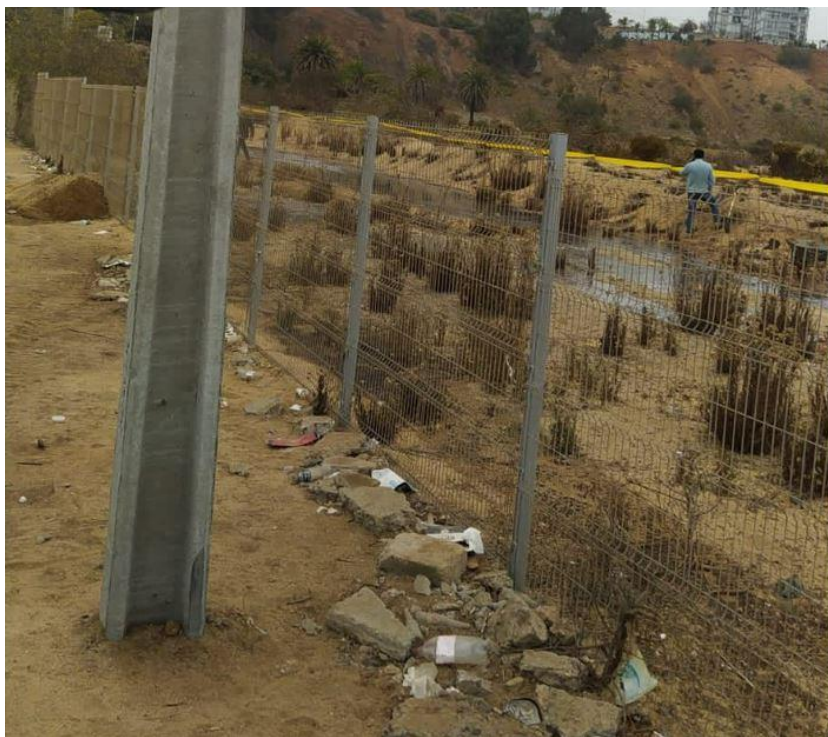
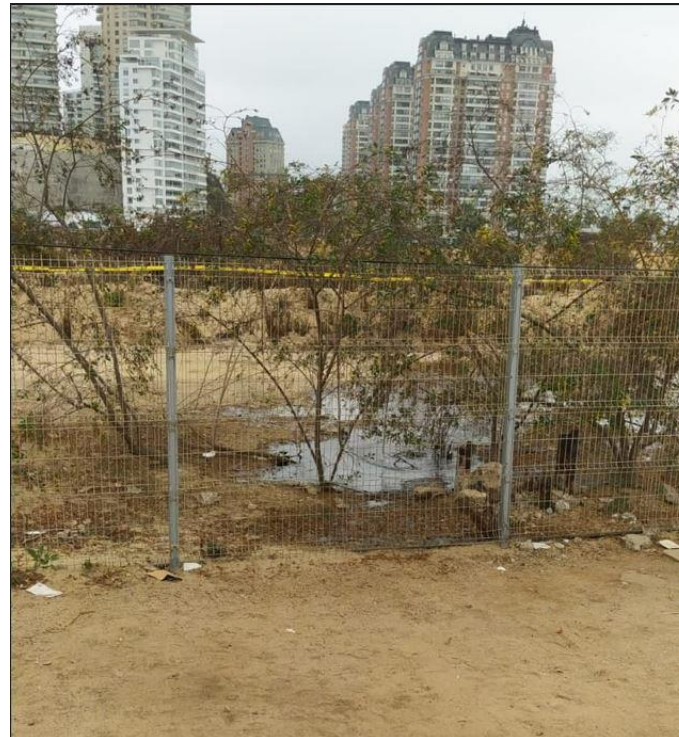
| <b>Hecho(s) constatado(s) durante la fiscalización:</b><br><br>Durante el recorrido por este sector, se consultó al titular el motivo por el cual se produjo el afloramiento y derrame de residuos líquidos oleosos, presumiblemente con hidrocarburos al interior del predio de su propiedad. El Sr. Labarca indicó que producto de la inundación con agua potable y la rotura de la tubería en desuso en el lugar de la excavación realizada, se produjo el ingreso del agua potable derramada desde la matriz, a la tubería en desuso, provocando un desplazamiento del residuo líquido oleoso.<br><br>Esto habría originado un aumento de presión al interior de la tubería en desuso y por ello una rotura en la misma en el sector interior del terreno del titular que se ubica en el paño sur de calle 19 Norte, a unos 80 metros al oriente del punto en el cual se produjo la rotura de la tubería matriz de agua potable en esta calle 19 Norte, aflorando así la mezcla de líquidos oleosos y agua potable por el terreno (Fotografías N° 9 y N10).<br><br>Al respecto y de acuerdo a lo señalado durante la inspección por el Sr. Labarca, ILS realizó actividades de contención del derrame, desplegando para este caso mangas absorbentes en el punto donde se produjo el afloramiento, y arena en todo el sector afectado por el derrame.<br><br>La superficie afectada tuvo una extensión aproximada de 60 metros de largo por 10 metros de ancho.<br><br>Las mangas contaminadas fueron dispuestas de forma transitoria en maxi sacos y trasladadas a la bodega de residuos peligrosos, ubicada al interior del predio del titular, y posteriormente enviadas a un destino final autorizado, en este caso Hidronor.<br><br>Al momento de la inspección no se visualiza que los residuos líquidos oleosos aflorados en el terreno de ILS, hayan escurrido hacia la vía pública ni tampoco que hayan traspasado los deslindes del predio.<br><br>Se consultó al titular por la etapa en la cual se encuentra el proyecto con RCA N° 24/2020 “Saneamiento Terreno Las Salinas”, al respecto el Sr. Labarca señaló que a pesar que aún no se ha dado inicio a la etapa de construcción que se detalla en la RCA, el titular activó voluntariamente el plan de contingencia contemplado en dicho instrumento para abordar situaciones en las que se estuvieran realizando excavaciones relacionadas con el proyecto, aspecto que no se configura para este caso. | |

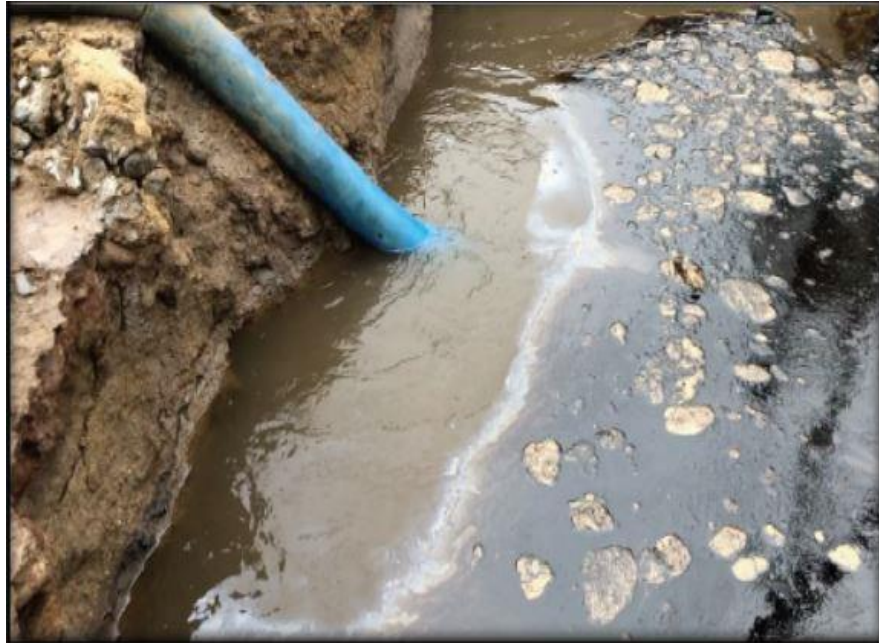
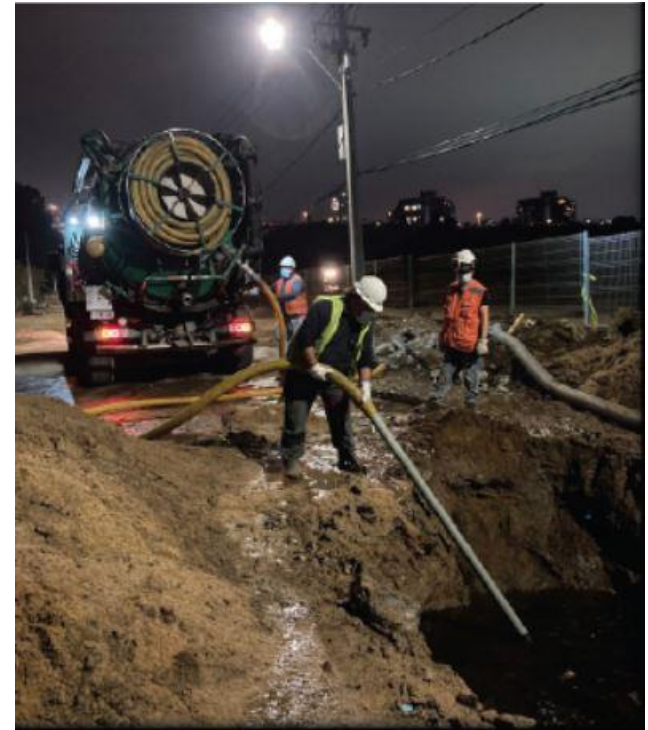
- Desde las 16:00 horas en adelante, ILS implementó distintas actividades de contención con el fin de evitar que el líquido oleoso derramado llegase a sectores del espacio público (Fotografías N°15 y N°16).

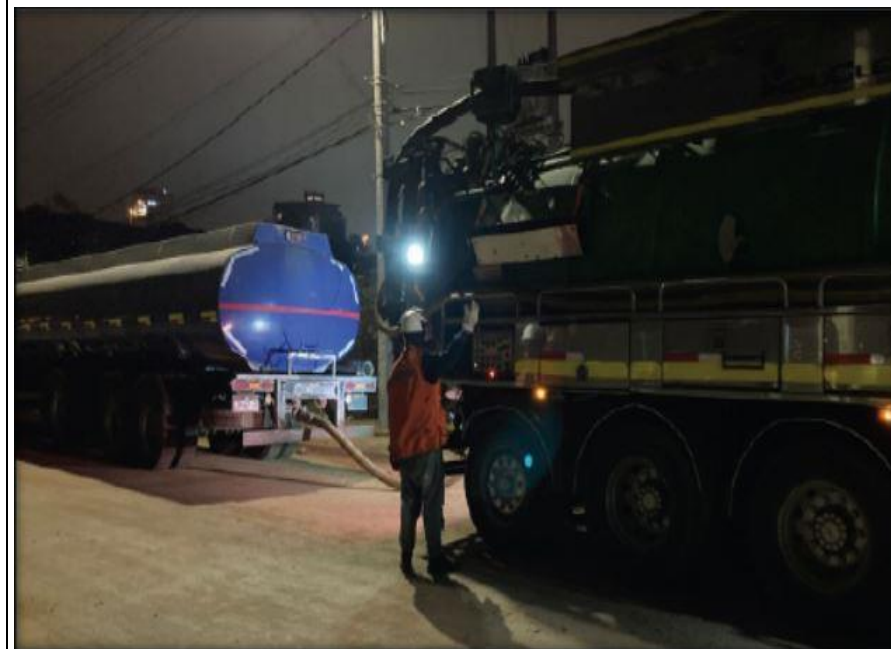
- Se incorpora a las operaciones de contención una retroexcavadora.
- Posteriormente a las 21:00 también se integra a las operaciones de contención y manejo de contingencia un camión de vacío gestionado por ILS, para la succión de las aguas contaminadas el cual pudo realizar la succión desde la excavación de ESVAL (Fotografía N°18).

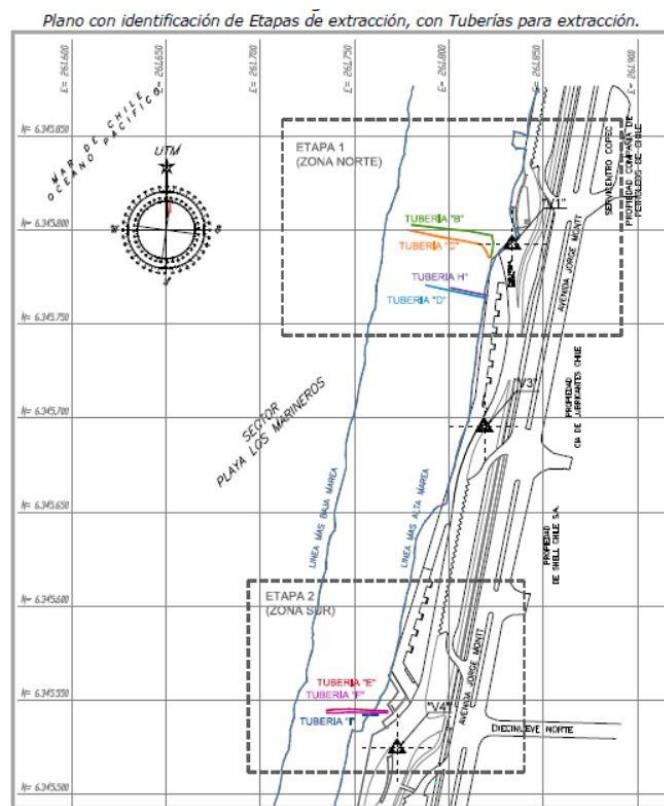
**Figura N°4.**

- No fueron encontradas 2 (dos) de las tuberías supuestamente existentes en el área de referencia según la información del titular, identificadas como tuberías A, G. Se realizaron excavaciones exploratorias a profundidades de 4 metros (límite de trabajo para máquina retroexcavadora). Estas tuberías se ubicarían en el sector Norte del predio contemplado en la Etapa 1 de la extracción. (Figura N° 4).

- Fueron extraídas 7 (siete) tuberías desde el sector de playa, identificadas como tuberías B, C, D, E, F, H, I. Todas las tuberías extraídas fueron selladas en su extremo con cajón de hormigón (Figura N°4).

**Descripción Medio de Prueba:** Plano de ubicación de tuberías identificadas para su extracción en sector de playa durante la ejecución de la RCA N°203/2004. (Fuente: Informe de Ejecución y Cierre, Fase de Extracción Tuberías en Playa Los Marineros, para proyecto con RCA N° 203/2004, realizado por SAIMIC para COPEC).

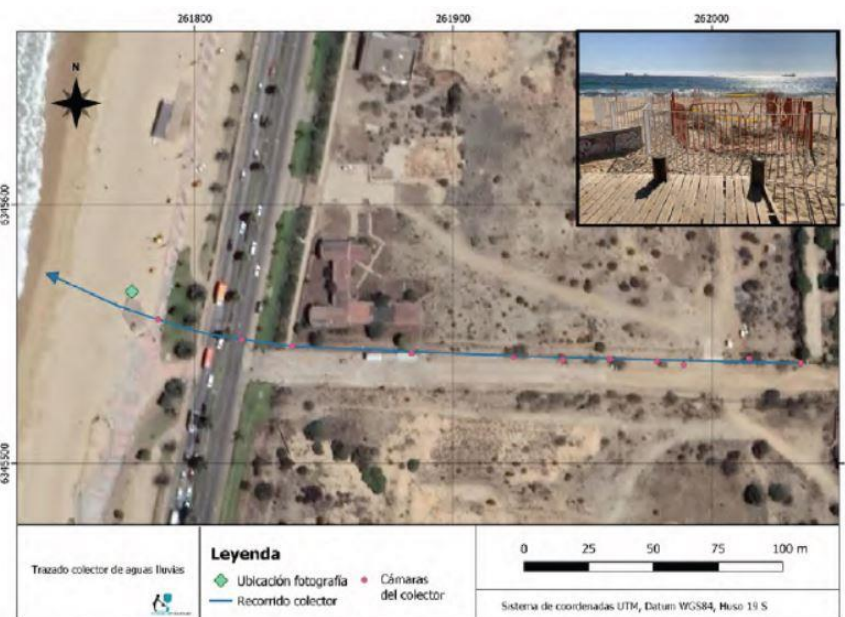
**Figura N°7.**

- Las coordenadas de la tubería J son las siguientes (Figura N°7):

- La Tubería “J”, no se encuentra relacionada con el evento de afloramiento de aguas impactadas con hidrocarburos en la playa Los Marineros, toda vez que dicho incidente se generó en una cámara del colector de aguas lluvias ubicado en Calle 19 Norte y Avenida Jorge Montt, el que no tiene relación con la tubería J. (Figura N°6 y N°7).

**Descripción Medio de Prueba:** Esquema de la proyección que tiene el sistema de evacuación de aguas lluvias de Calle 19 Norte y que descarga en playa Los Marineros. (Fuente: Informe Técnico ILS solicitado mediante R.E. N° 158/2022 de SMA).

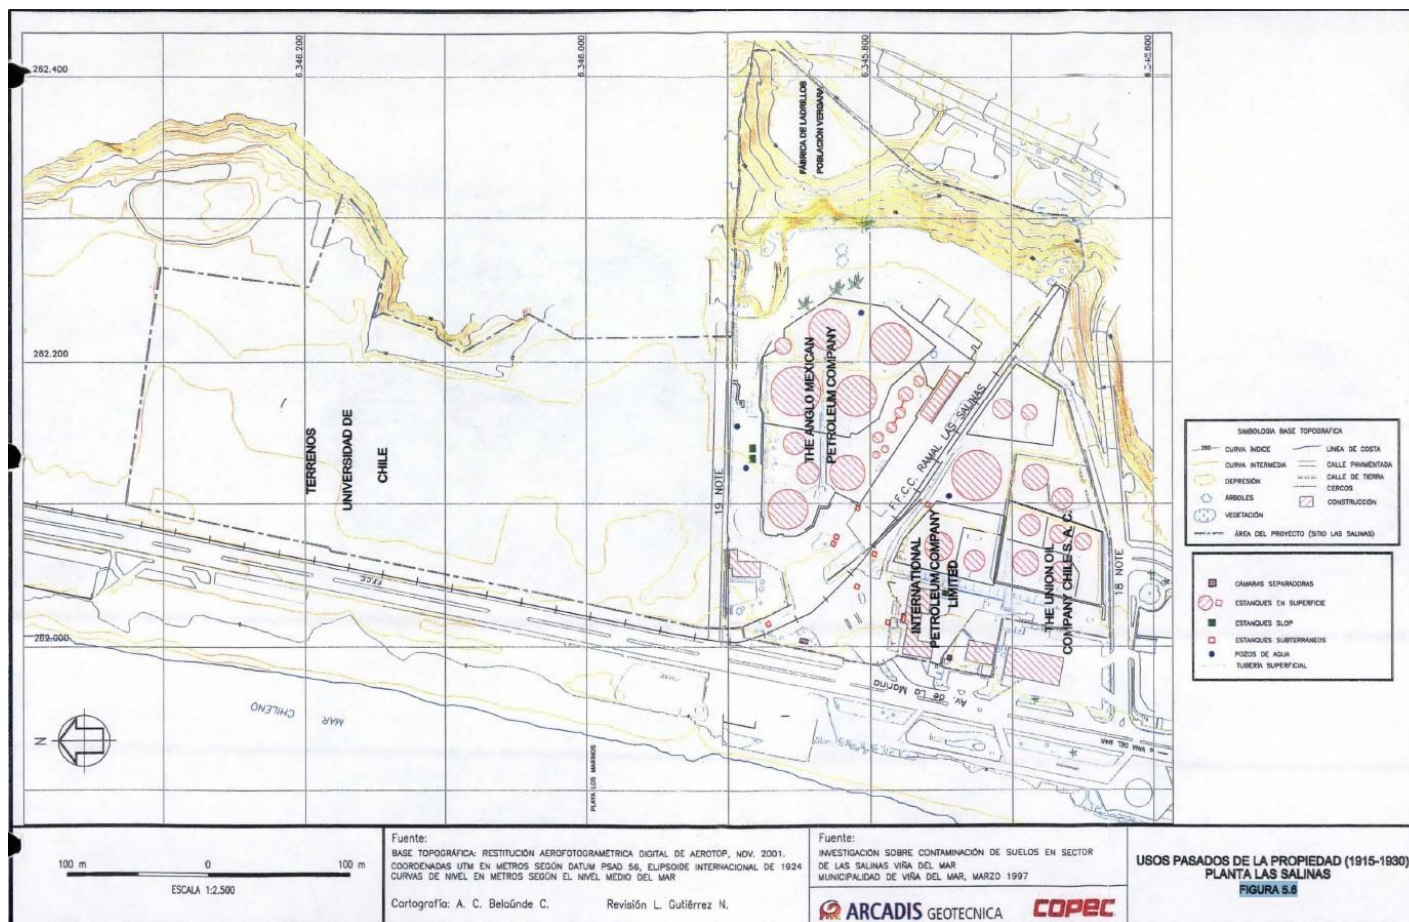
**Figura N°8.**

Otro aspecto a destacar, es que en el Estudio de Impacto Ambiental de este proyecto existe información respecto a los usos pasados de la propiedad de las ex petroleras en Planta Las Salinas, por períodos de tiempo comprendidos desde el año 1915 al 2001. Ello se puede visualizar en los respectivos planos de las Figuras N°8, N°9, N°10 y N°11 para los períodos (1915 – 1930), (1930 – 1960), (1960 – 1980) y (1980 – 2001) respectivamente.

Del análisis de todos estos planos, cabe indicar, que en ninguno de ellos se señala la presencia de tuberías subterráneas proyectadas a lo largo de calle 19 Norte.

**Descripción Medio de Prueba:** Usos pasados de la propiedad Planta Las Salinas para el período ente los años (1915 – 1930). (Fuente: Figura 5.6 EIA Proyecto con RCA N°203/2004).

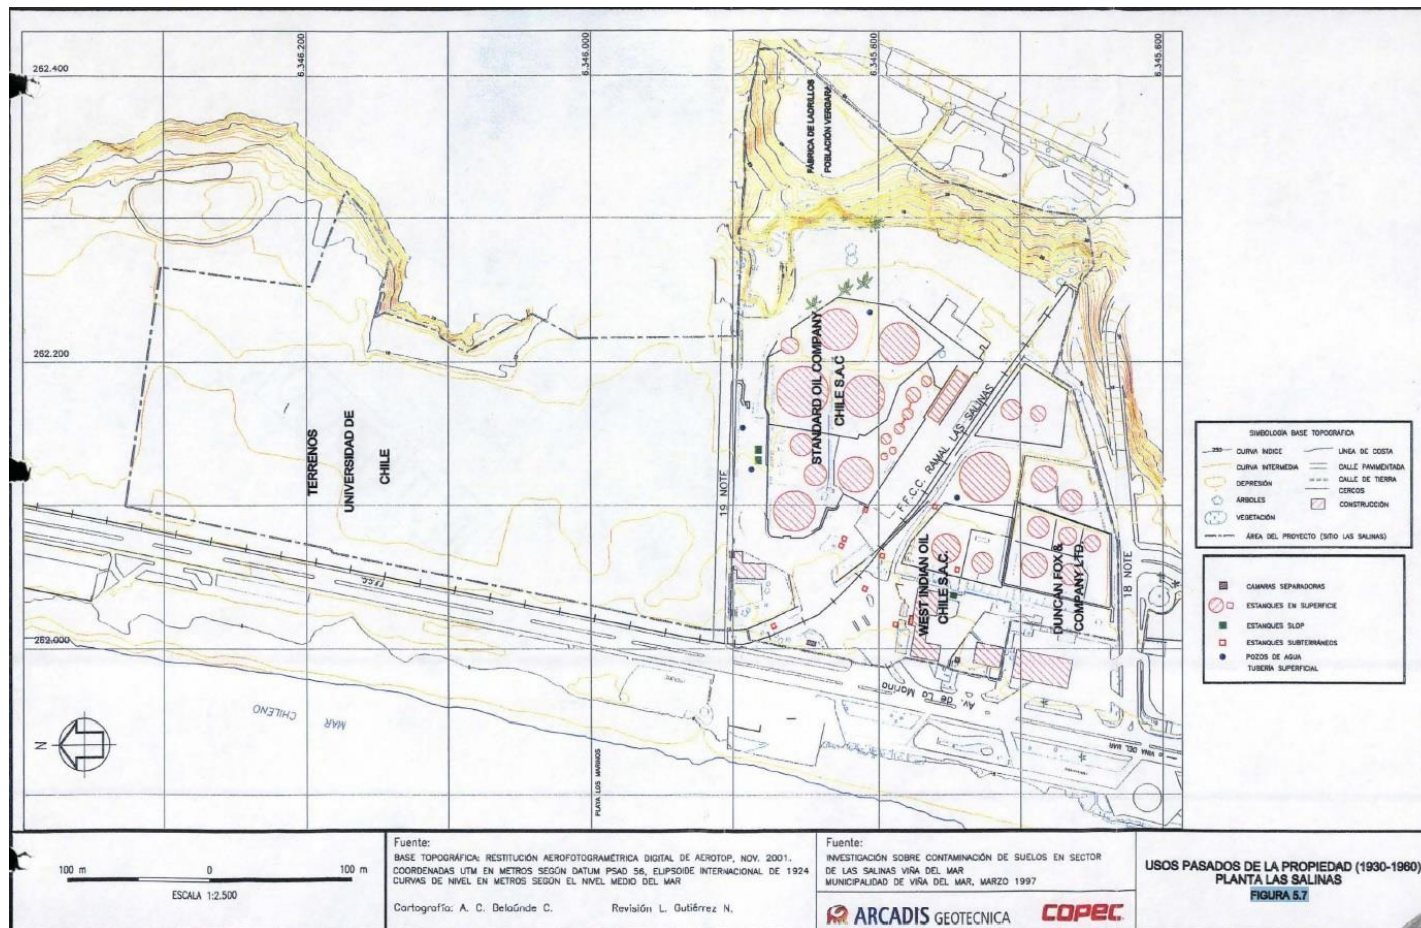
**Figura N°9.**

**Descripción Medio de Prueba:** Usos pasados de la propiedad Planta Las Salinas para el período ente los años (1930 – 1960). (Fuente: Figura 5.7 EIA Proyecto con RCA N°203/2004).

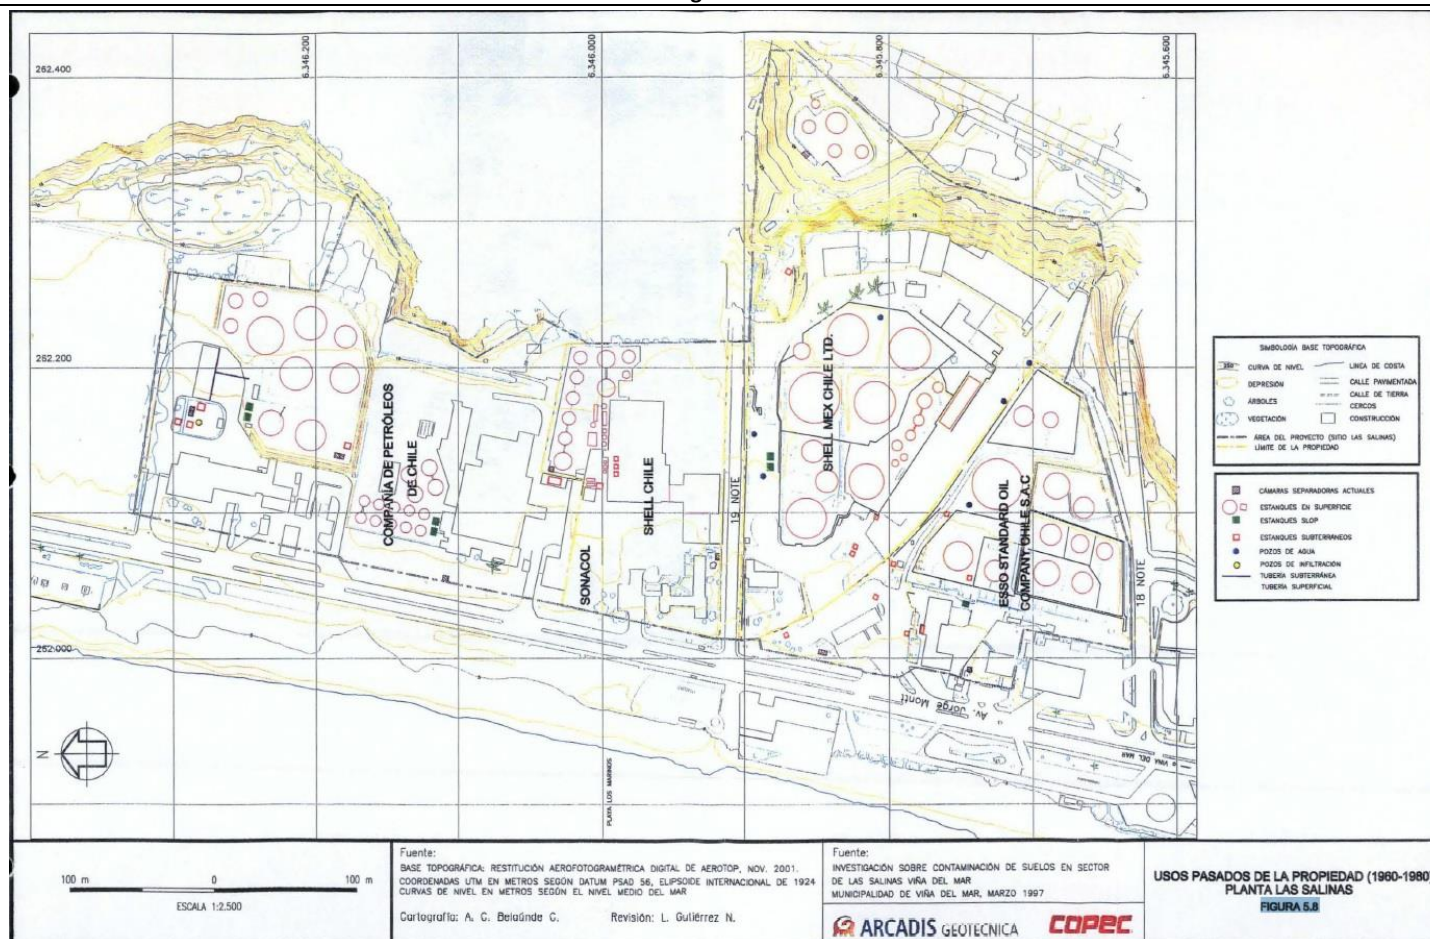
**Figura N°10.**

**Descripción Medio de Prueba:** Usos pasados de la propiedad Planta Las Salinas para el período ente los años (1960 – 1980). (Fuente: Figura 5.8 EIA Proyecto con RCA N°203/2004).

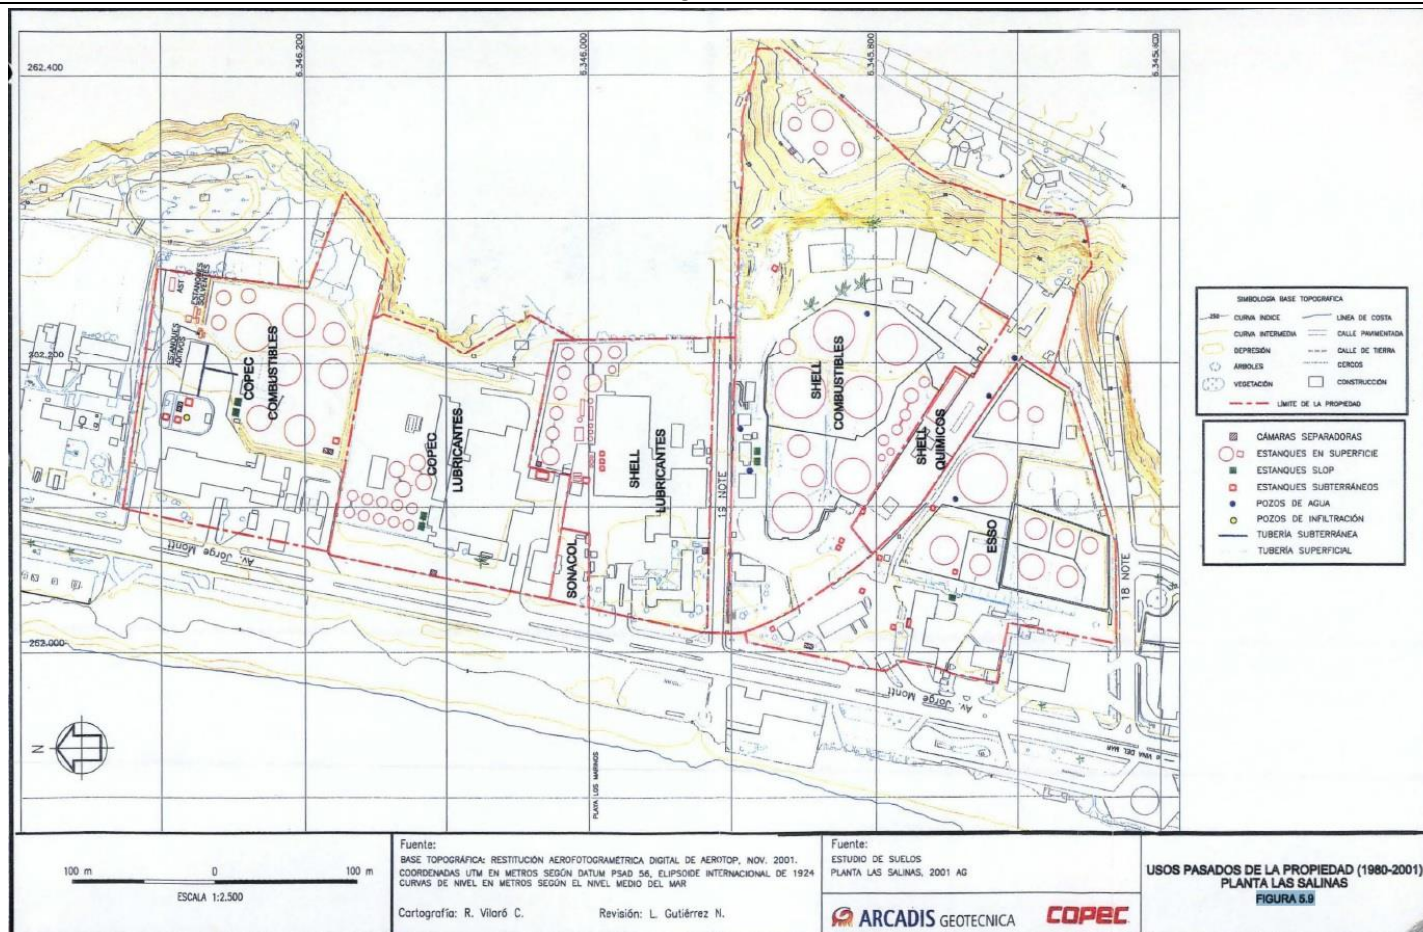
**Figura N°11.**

**Descripción Medio de Prueba:** Usos pasados de la propiedad Planta Las Salinas para el período ente los años (1980 – 2001). (Fuente: Figura 5.9 EIA Proyecto con RCA N°203/2004).
