## INFORME TÉCNICO DE FISCALIZACIÓN AMBIENTAL

**PLANTA CEMENTO MELÓN PUNTA ARENAS**

**DFZ-2022-1783-XII-RCA**

**NOVIEMBRE 2022**

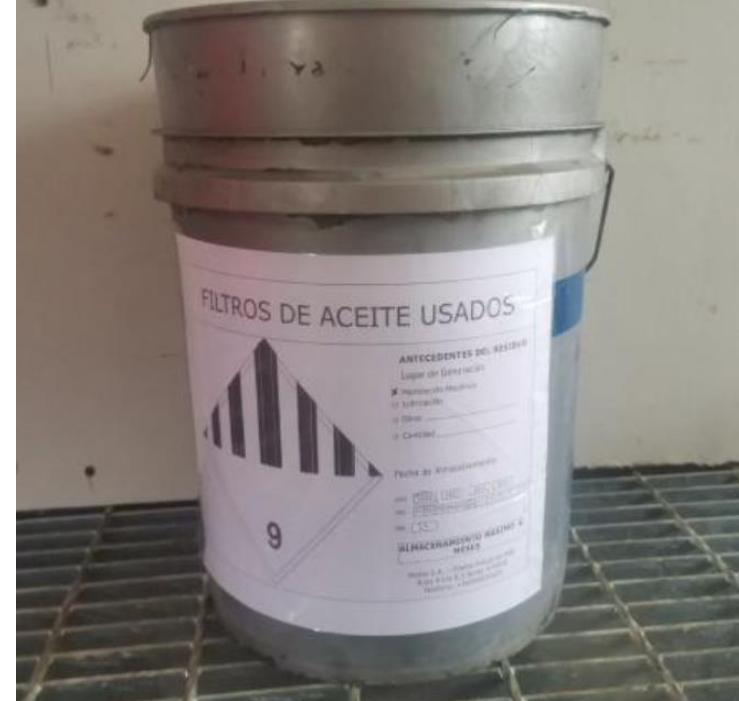
| Registros | | | | | |
|---|---|---|--|---|---|
| <b>Fotografía 5.</b> | | Fecha: 28/09/22 | <b>Fotografía 6.</b> | | Fecha: 28/09/22 |

- Por otro lado, a través de la misma carta antes mencionada el titular acompañó un registro fotográfico actualizado del interior de la bodega y de los residuos almacenados (ver **Fotografías 5 y 6**), el cual permite constatar que estos cuentan con rotulado acorde a la normativa vigente, incluyendo sus correspondientes fechas de almacenamiento.

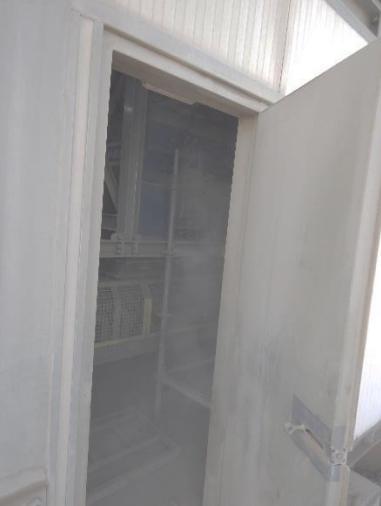
| Registros | | | |
|---|--|--|--|
| <b>Fotografía 9.</b> | <b>Fecha:</b> 21/09/22 | <b>Fotografía 10.</b> | <b>Fecha:</b> 21/09/22 |

- Cabe indicar que al momento de la inspección no se pudo acceder a la Torre de Tolvas de materias primas, dado que en su interior había presencia constante de polvo en suspensión, el cual en parte escapaba hacia el exterior (ver **Fotografía 9**). En vista de lo anterior, Don Patricio Novoa señaló que se realizó la

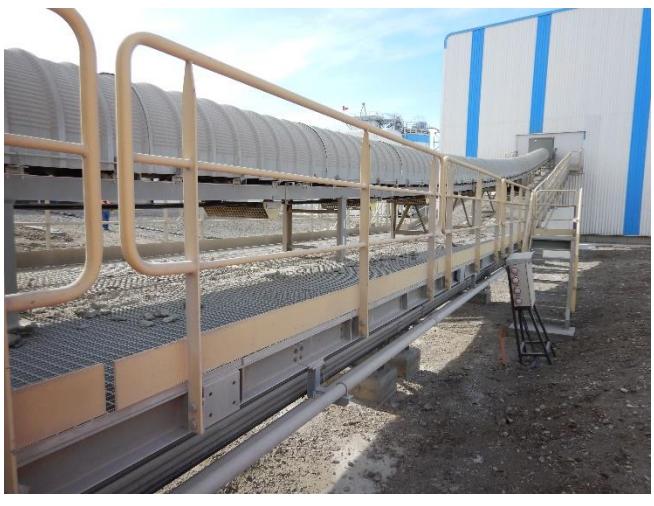
Asimismo, se verificó que desde un costado de la torre antes señalada sale una cinta transportadora provista de capotaje que permite el transporte de las materias primas dosificadas hacia el molino (ver **Fotografía 10**); lugar donde éstas últimas son molidas y mezcladas para generar el producto final de cemento.
