## INFORME TÉCNICO DE FISCALIZACIÓN AMBIENTAL

### Programa de Cumplimiento

EDIFICIO  
FRAY MONTALVA 110 – LAS CONDES

DFZ-2022-2932-XIII-PC

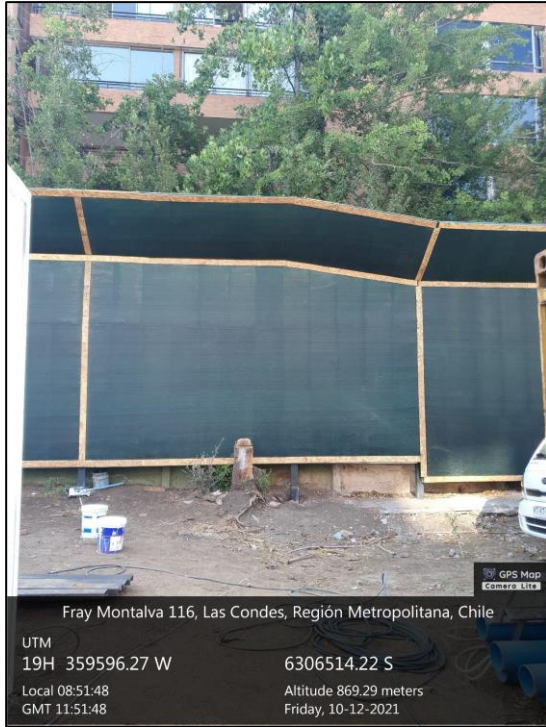
<p>metros más una cumbrera de 0,5 metros inclinada en 45° hacia el interior.</p> <p>El titular presenta como medio de prueba, set fotográfico de la instalación del cierre perimetral con cumbreras (ver Fotografía 1 y Fotografía 9),, además de las facturas de las compras. Del listado de facturas presentadas, se puede indicar lo siguientes:</p> <ol style="list-style-type: none"> <li>1. A través de la factura 23893 de Ayrsa del 15 de noviembre de 2021 se da cuenta de la compra de colchonetas de 50 mm de espesor.</li> <li>2. Por medio de facturas 114915040, 114685596, 115298999 de noviembre de 2021; 115735147, 115761938, 115750848 de diciembre de 2021; y facturas 116115218 y 116227683 de enero de 2022; todas de Sodimac, el titular da cuenta de la compra de terciado estructural de pino de 18 mm, cuya densidad se ajusta a lo indicado en la acción indicada.</li> <li>3. Mediante facturas 114938533, 114973342, 115074810, 115158237, 115161115, 115216990 y 115750848 de noviembre de 2021; y 115392176, 115486109 y 115735147 de diciembre de 2021; todas de Sodimac, el titular da cuenta de la compra de paneles de OSB de 9,5 y 11 mm. Al respecto, se indica que los paneles de OSB de este espesor no alcanzan la densidad superficial de 10</li> </ol>
