## INFORME DE FISCALIZACIÓN AMBIENTAL

### PROGRAMA DE CUMPLIMIENTO

#### GUACOLDA

DFZ-2021-868-III-PC

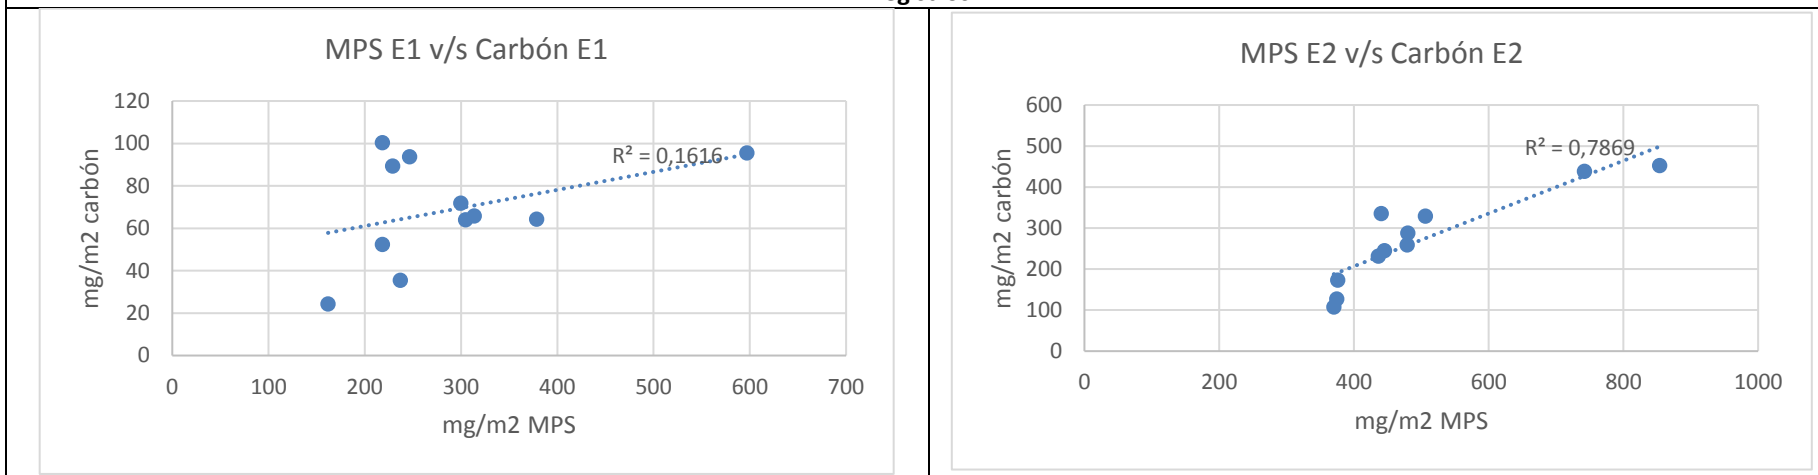
<b>Registro 17.</b>	<b>Fuente:</b> Elaboración propia	<b>Registro 18.</b>	<b>Fuente:</b> Elaboración propia
<b>Descripción medio de prueba:</b> Gráfico de dispersión y coeficiente de correlación entre el MPS estación 1 y carbón presente en la misma estación.		<b>Descripción medio de prueba:</b> Gráfico de dispersión y coeficiente de correlación entre el MPS estación 2 y carbón presente en la misma estación.

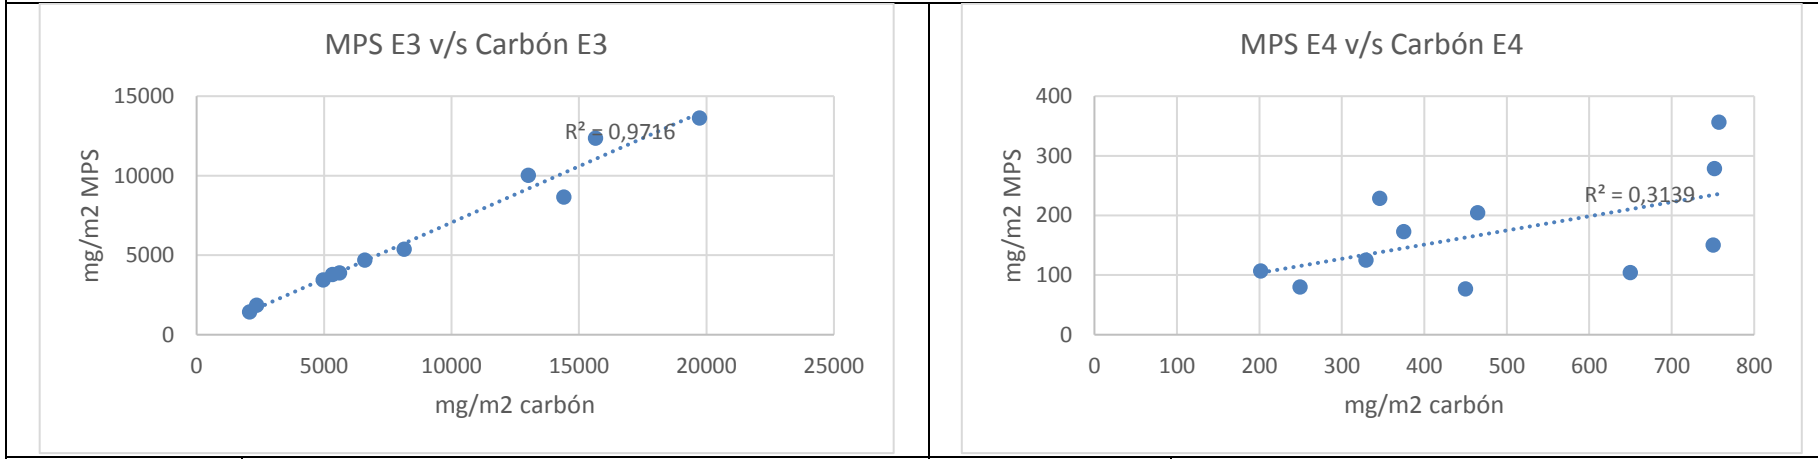
<b>Registro 19.</b>	<b>Fuente:</b> Elaboración propia	<b>Registro 20.</b>	<b>Fuente:</b> Elaboración propia
<b>Descripción medio de prueba:</b> Gráfico de dispersión y coeficiente de correlación entre el MPS estación 3 y carbón presente en la misma estación.		<b>Descripción medio de prueba:</b> Gráfico de dispersión y coeficiente de correlación entre el MPS estación 4 y carbón presente en la misma estación.

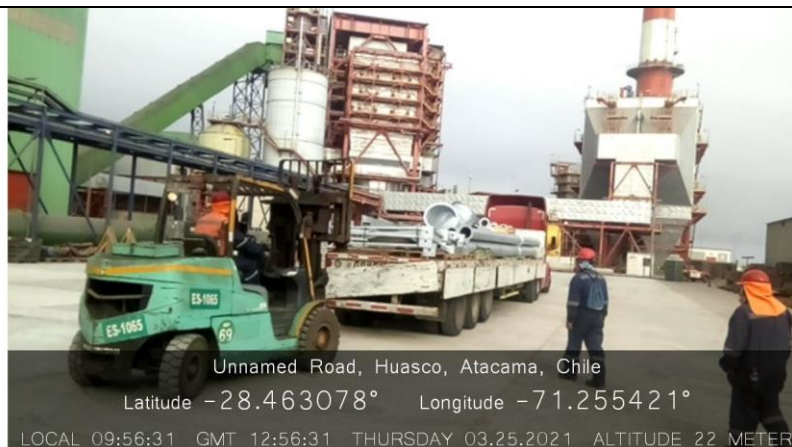
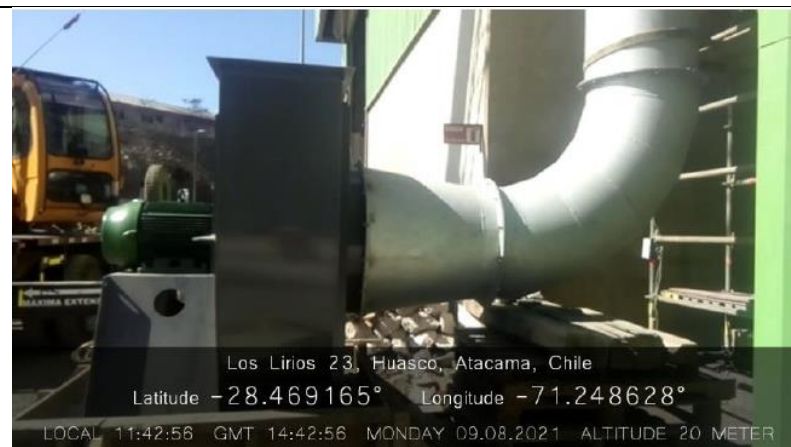
<b>Registro 21.</b>	<b>Fuente:</b> 3° Reporte de avance del programa de cumplimiento, de fecha 28.05.2021	<b>Registro 22.</b>	<b>Fuente:</b> 4° Reporte de avance del programa de cumplimiento, de fecha 27.08.2021
<b>Descripción medio de prueba:</b> En la imagen se observa la recepción de los ductos del sistema colector de polvo.		<b>Descripción medio de prueba:</b> En la imagen se observa el montaje del ducto de extracción de polvo del colector de polvo.

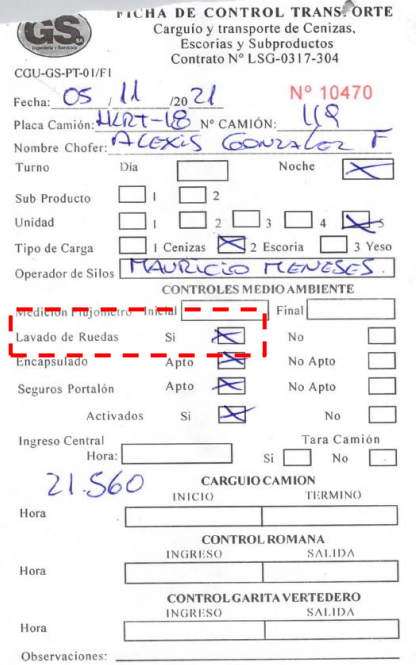
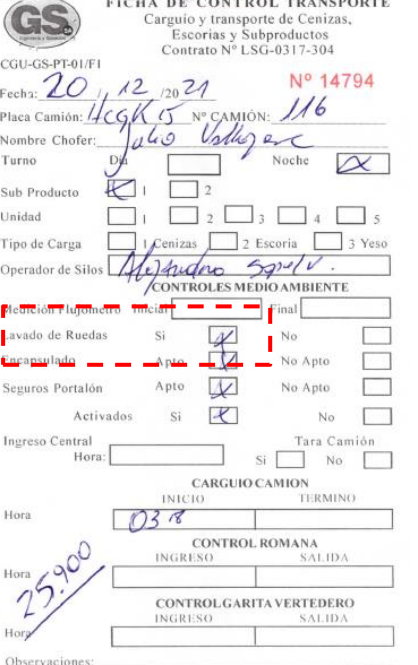
<p><b>Registro 27.</b> Fuente: 5° Reporte de avance del programa de cumplimiento, de fecha 26.11.2021</p>	<p><b>Registro 28.</b> Fuente: 4° Reporte de avance del programa de cumplimiento, de fecha 27.08.2021</p>
<p><b>Descripción medio de prueba:</b> En la imagen se observa registro de la ficha de control de camiones del 07 de noviembre de 2021 entregada como respaldo del lavado de ruedas de camiones presentado por el titular (cuadro rojo).</p>

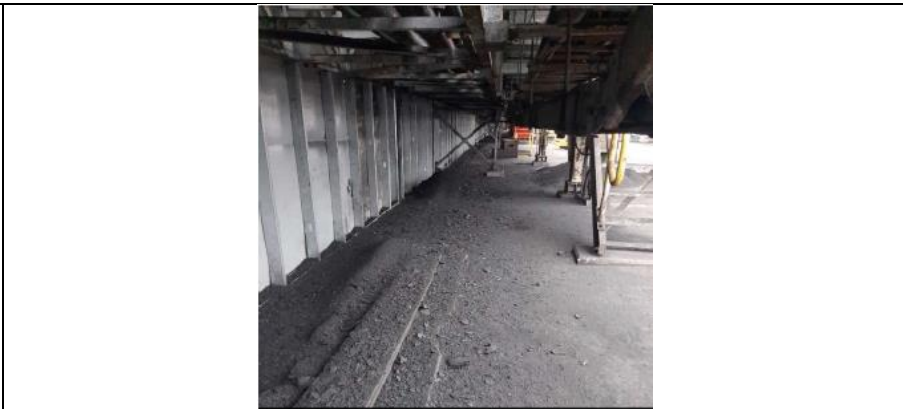
**Descripción medio de prueba:** En la imagen se observa restos de carbón acumulado luego de la descarga de esta desde la embarcación XENIA el día 23 de julio 2021, un día después que terminara la descarga

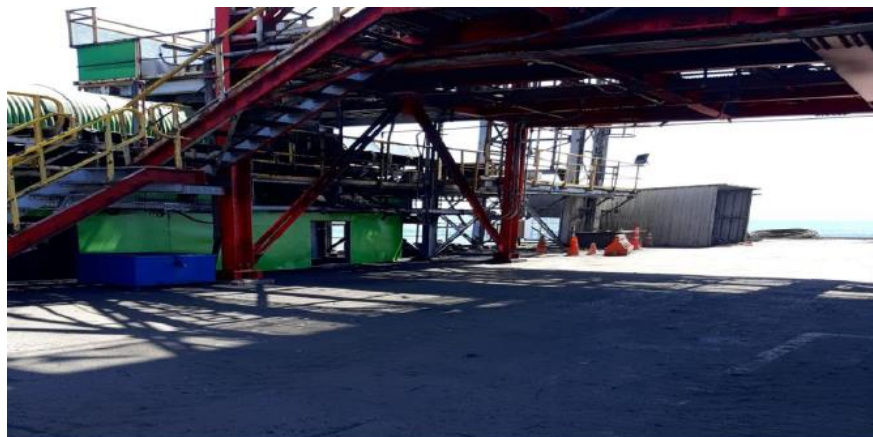
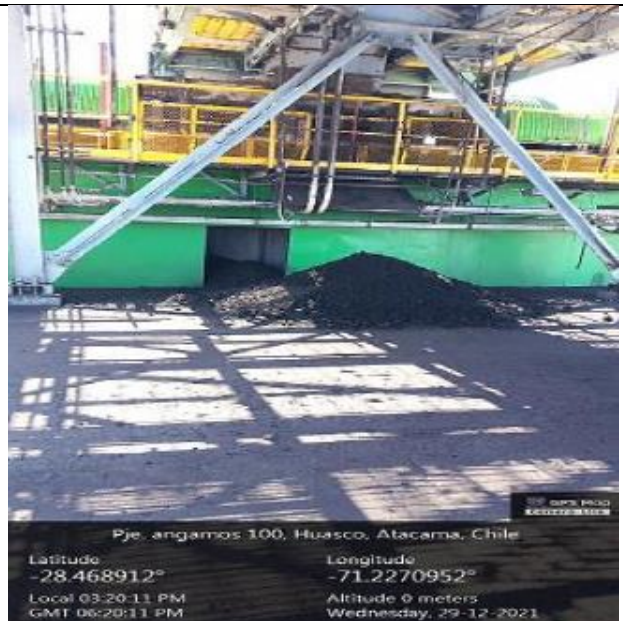
<p>Pje. Angamos 100, Huasco, Atacama, Chile</p> <p>Latitude -28.468912° Longitude -71.2270952°</p> <p>Local 03:20:11 PM Altitude 9 meters GMT 06:20:11 PM Wednesday, 29-12-2021</p>
<p><b>Registro 37.</b> Fuente: 5° Reporte de avance del programa de cumplimiento, de fecha 26.11.2021</p>	<p><b>Registro 38.</b> Fuente: Reporte final del programa de cumplimiento, de fecha 27.08.2021</p>
<p><b>Descripción medio de prueba:</b> En la imagen se observa el área limpia luego de las acciones de limpieza del puerto (comparar con registro N°36) al término del día 09 de octubre 2021.</p>	<p><b>Descripción medio de prueba:</b> En la imagen se observa restos de carbón acumulado luego de la descarga de esta desde la embarcación ELSA S el día 30 de diciembre 2021, un día después que terminara la descarga</p>

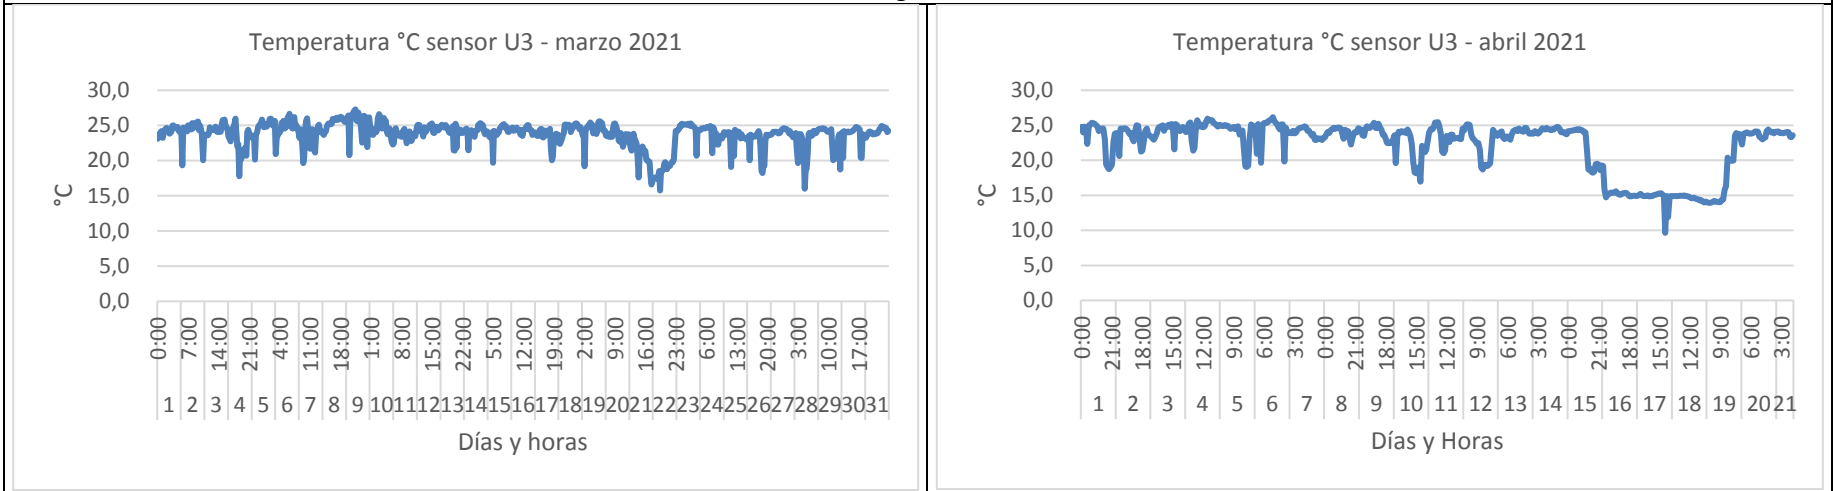
<b>Registro 44.</b>	<b>Fuente:</b> Elaboración propia	<b>Registro 45.</b>	<b>Fuente:</b> Elaboración propia
<b>Descripción medio de prueba:</b> Gráfico del comportamiento de la temperatura del sensor de la U3 por cada hora y día del mes de marzo de 2021. Se observa que la temperatura se fluctuó entre los 15 a 26 °C.		<b>Descripción medio de prueba:</b> Gráfico del comportamiento de la temperatura del sensor de la U3 por cada hora y día del mes de abril de 2021. Se observa que la temperatura se fluctuó entre los 9 a 26 °C.

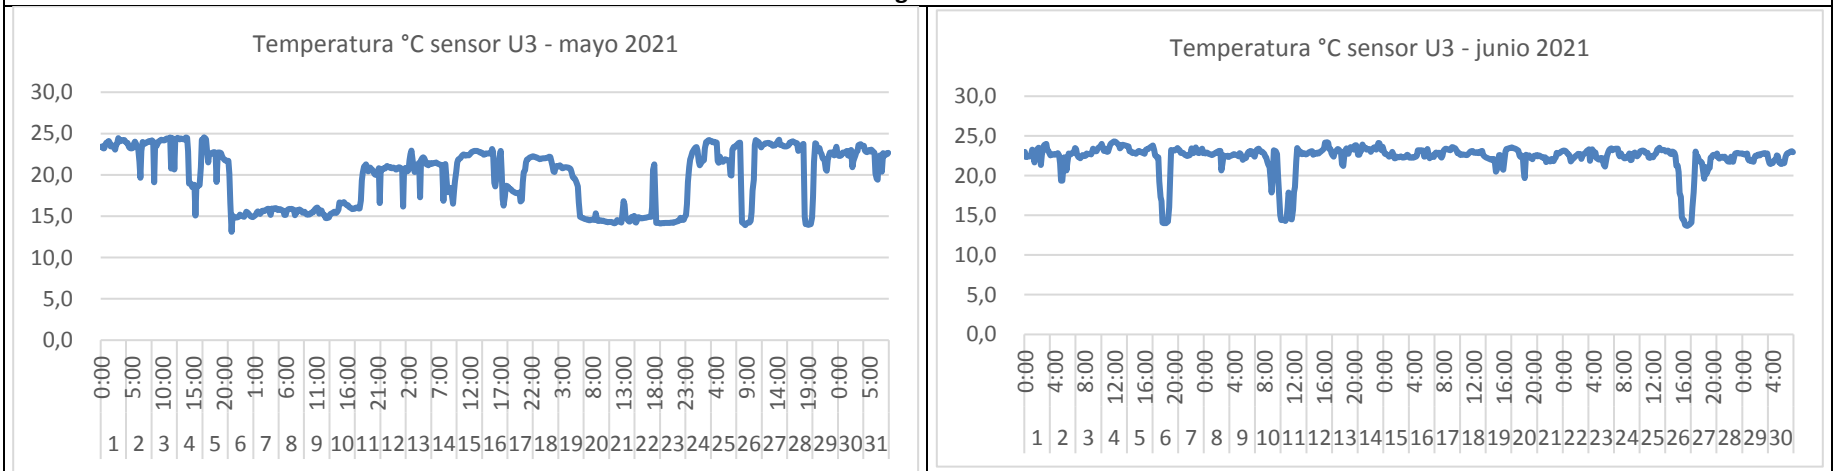
<b>Registro 46.</b>	<b>Fuente:</b> Elaboración propia	<b>Registro 47.</b>	<b>Fuente:</b> Elaboración propia
---------------------	-----------------------------------	---------------------	-----------------------------------

**Descripción medio de prueba:** Gráfico del comportamiento de la temperatura del sensor de la U3 por cada hora y día del mes de junio de 2021. Se observa que la temperatura se fluctuó entre los 14 a 24 °C.

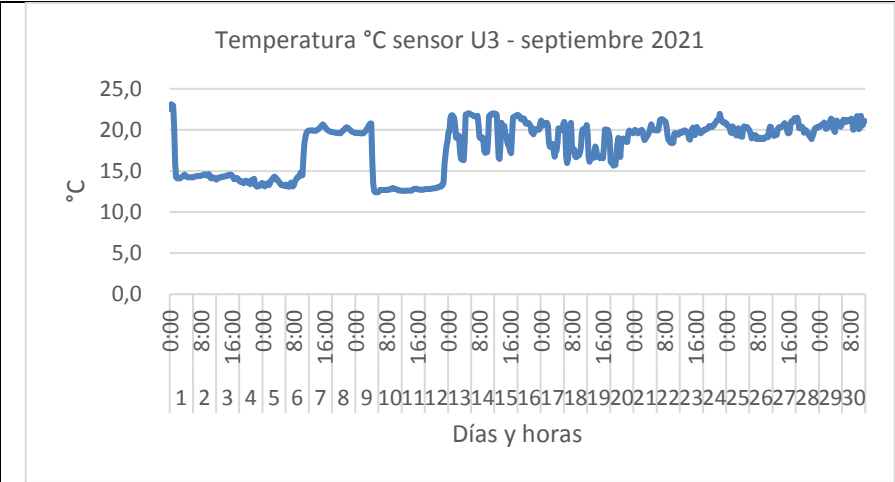
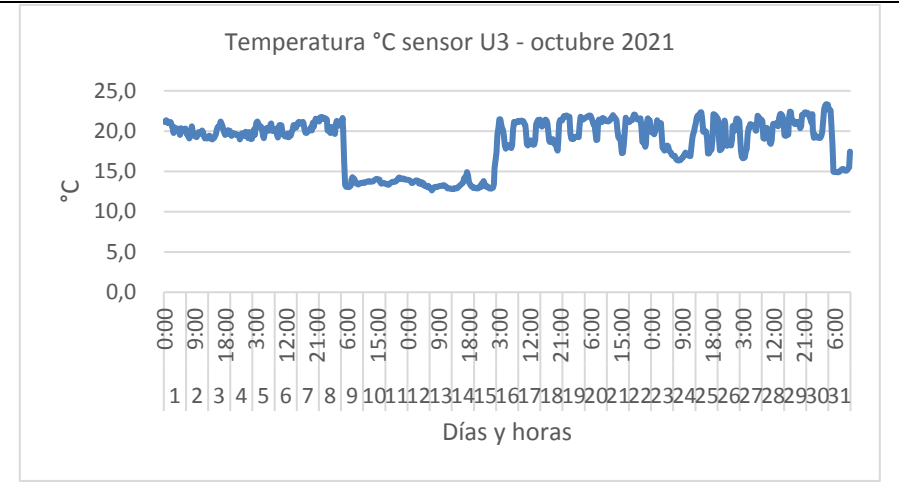
**Registro 50.**

**Descripción medio de prueba:** Gráfico del comportamiento de la temperatura del sensor de la U3 por cada hora y día del mes de octubre de 2021. Se observa que la temperatura se fluctuó entre los 13 a 23,5 °C.

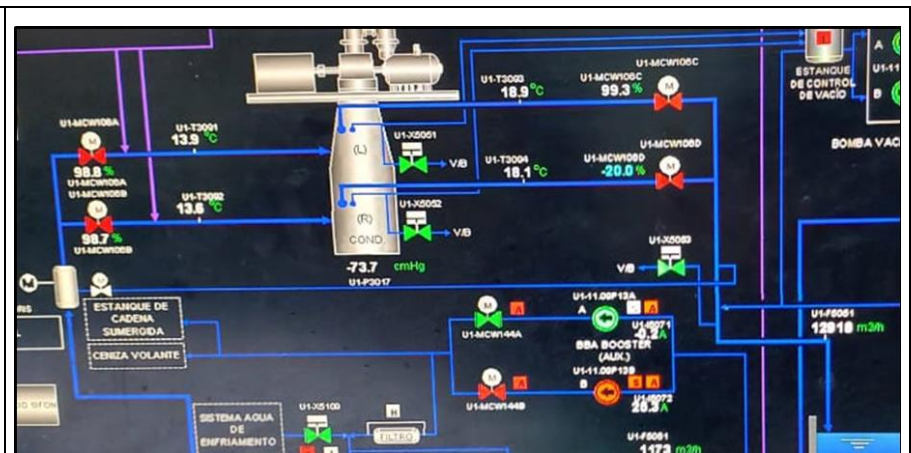
Registro 55.

Descripción medio de prueba: En la imagen se muestra el diagrama de lógica de control del DCS – termocuplas redundantes, de fecha 27 de noviembre 2020.

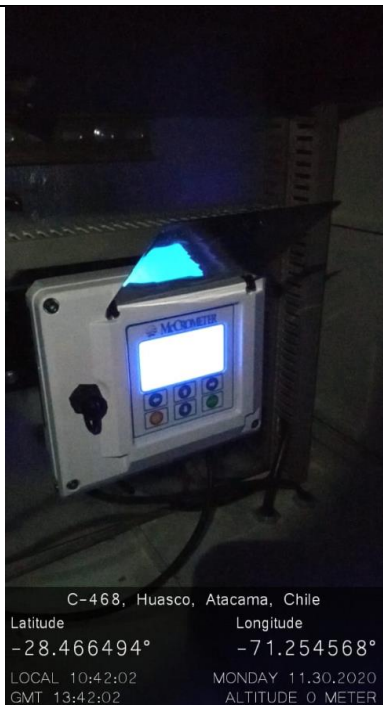
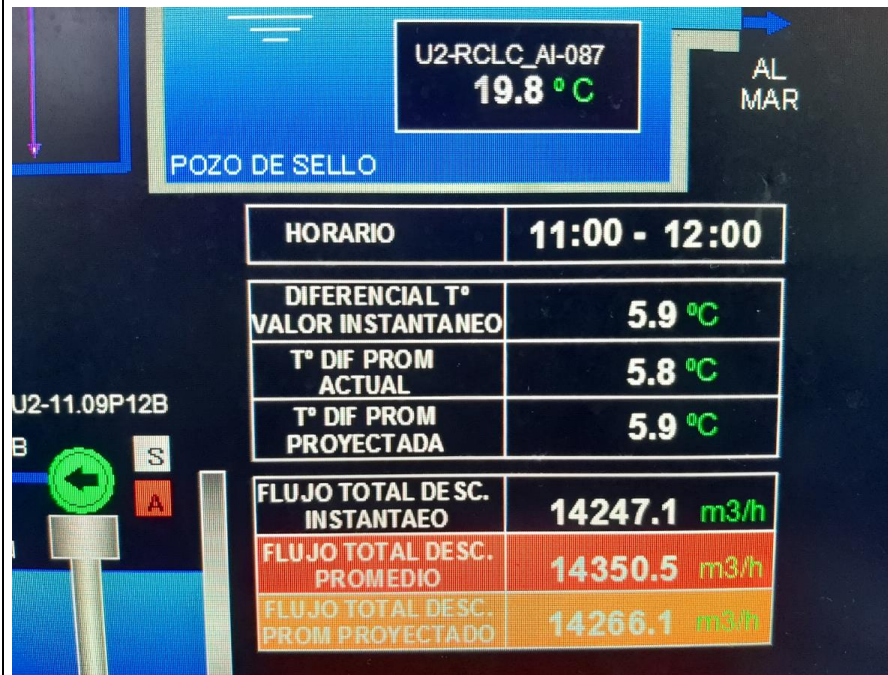
<b>Registro 58.</b>	<b>Fuente:</b> 1° Reporte de avance del programa de cumplimiento, de fecha 30.11.2020	<b>Registro 59.</b>	<b>Fuente:</b> 1° Reporte de avance del programa de cumplimiento, de fecha 30.11.2020
<b>Descripción medio de prueba:</b> En la imagen se la instalación del flujómetro en la unidad 2 con fecha 30 de noviembre de 2020.		<b>Descripción medio de prueba:</b> En la imagen observa detalle del flujo de descarga obtenido desde la sala de control del titular para dar cumplimiento a lo requerido. La imagen no estaba georreferenciada ni fechada.
