INFORME TÉCNICO DE FISCALIZACIÓN AMBIENTAL

PLANTA DE PROCESAMIENTO DE PURINES - AGRÍCOLA AASA MELIPILLA

DFZ-2022-296-XIII-RCA

Diciembre 2022

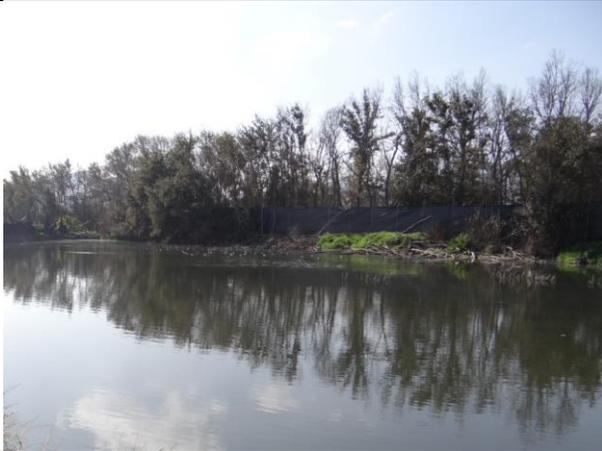
Fotografía 17.

En el PGO se menciona que las cortinas vegetales se mantendrán en el perímetro externo paralelo a la ruta de acceso, que fue lo constatado en terreno (**ver Fotografías 17 y 18**). Por otro lado, se constata que el PGO remitido por el titular y resumido en la Tabla N°4, no incluye todas las medidas establecidas en el considerando 10.1.3 de la RCA N°425/2016, dado que no se presenta la modelación de olores, que la carga de la fracción sólida no se realiza en contenedores estanco y que el ciclo no se retira en forma diaria, ya que el guano no utiliza ningún contenedor estanco y es retirado una vez a la semana. En cuanto a las entrevistas, pese a ser pocas las
