INFORME TÉCNICO DE FISCALIZACIÓN AMBIENTAL

AGROORGÁNICOS MOSTAZAL - CHIMBARONGO

DFZ-2022-909-VI-RCA

NOVIEMBRE 2022

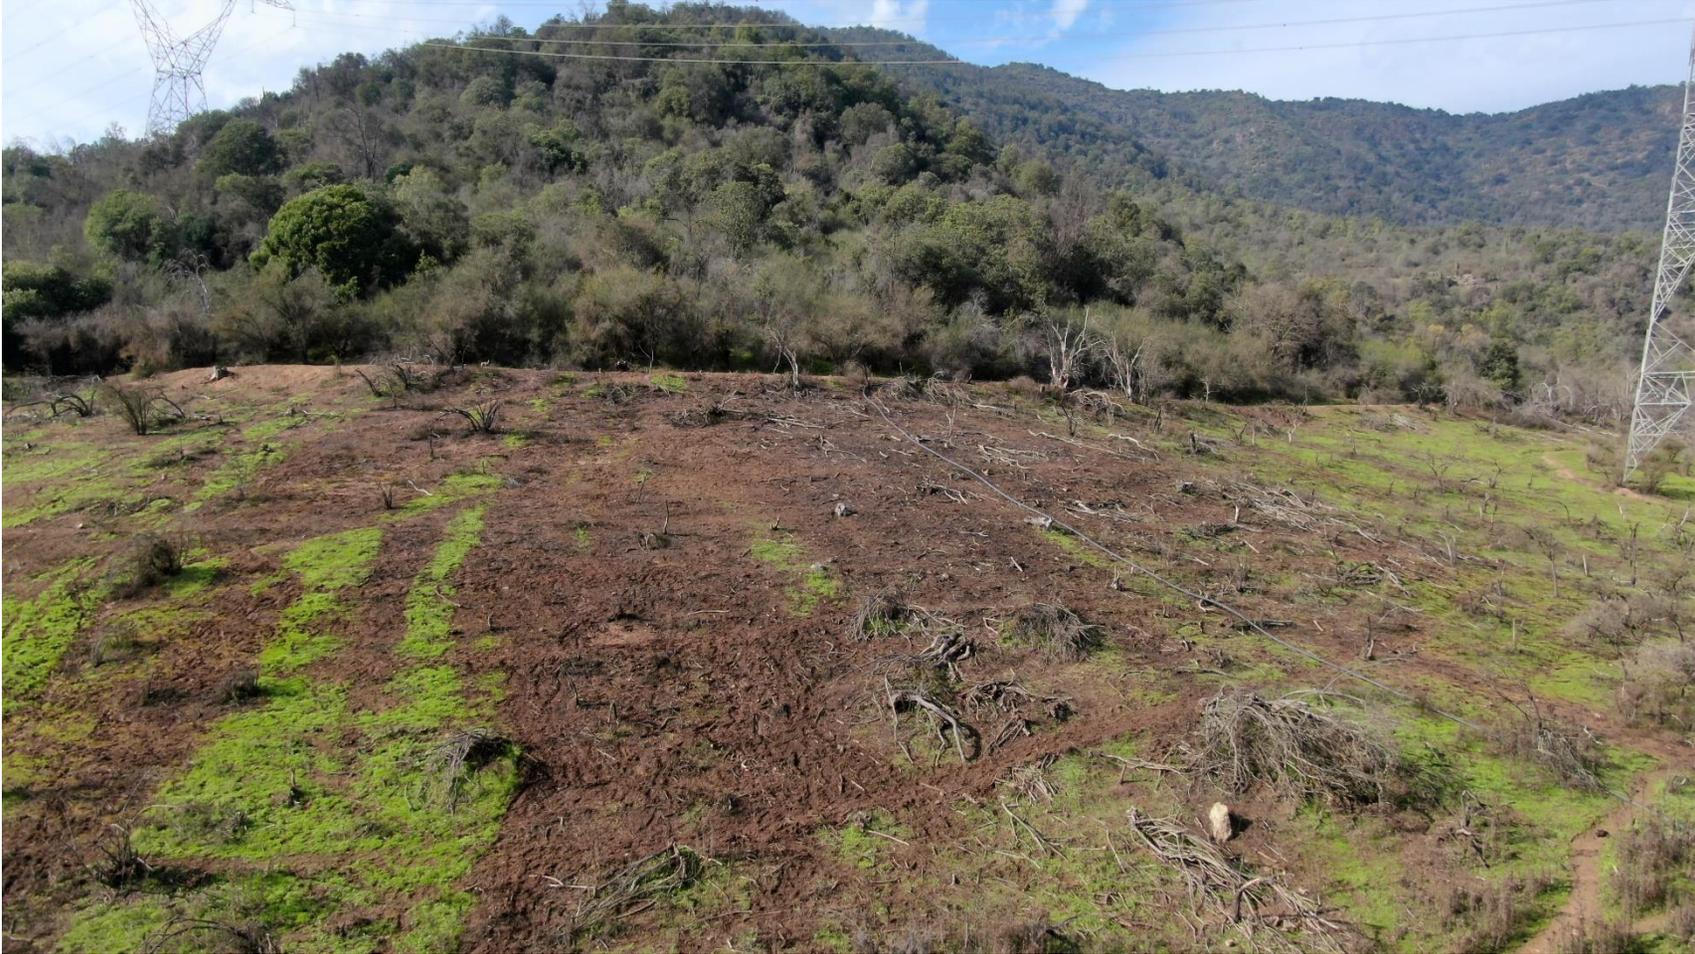
Fotografía 20.

- Respecto a la zona de riego colindante al Sector 1 (**Fotografía 20**), se constató a simple vista que desde la zona de regadío hacia abajo, en dirección de la pendiente, la vegetación se encuentra muerta, y que se han ido acumulando en el lugar las ramas secas de los árboles o arbustos que habían previamente en el lugar. Además, se observó que en el suelo de esta ladera de cerro hay surcos marcados por donde han escurrido los lixiviados dejando una huella de suelo “quemado” rodeado de suelo cubierto por hierbas por donde no han escurrido los RILes. De acuerdo a lo señalado por el Sr. Jiménez este riego lo llevan haciendo aproximadamente tres años. Además, al observar las fotografías aéreas es posible ver en detalle el recorrido de las mangueras cerro arriba, en donde se observa claramente las marcas que ha dejado el lixiviado crudo en el suelo, el cual se encuentra oscurecido (**Fotografía 21, 22**), y la afectación actual sobre parches de bosque nativo (**Fotografía 23**).
