INFORME TÉCNICO DE FISCALIZACIÓN AMBIENTAL

DEPÓSITO DE PASTA – CABILDO

DFZ-2022-328-V-RCA

DICIEMBRE 2022

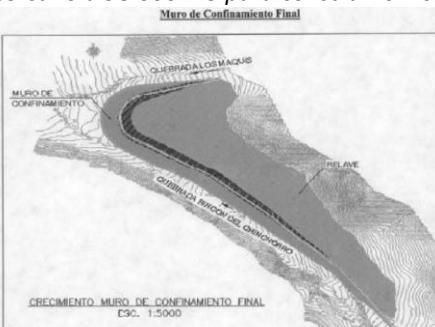
Este muro se encuentra ya construido y es posible realizar tránsito por su parte superior por camino enrocado, donde también es posible visualizar ambas quebradas involucradas, la Quebrada Los Maquis y la Quebrada Rincón del Chinchorro.

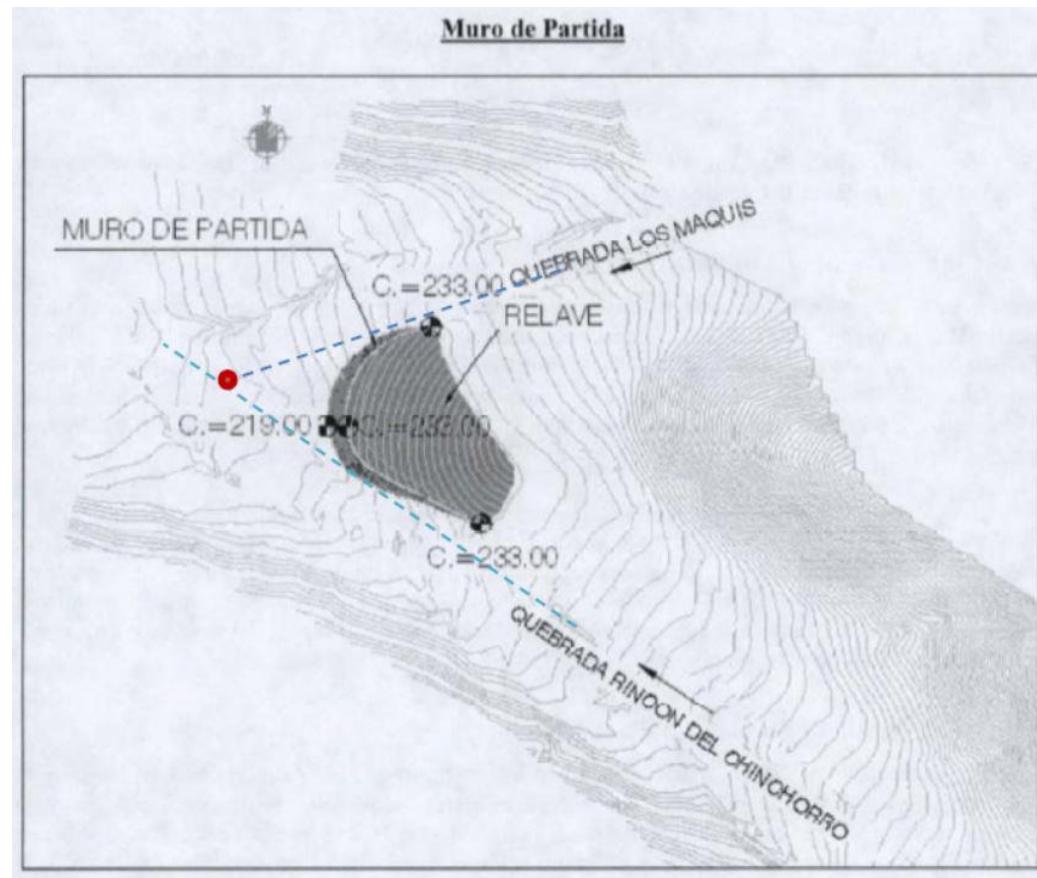
Figura N°5. (fuente: ICE proyecto Depósito de Pasta – Cabildo, p 4.)

Lo anterior se evidencia en el Informe Consolidado de Evaluación (ICE), en el cual se presentó imagen que permite visualizar la relación entre ambas quebradas, tal como se muestra en la Figura N°5. Finalmente, el punto de confluencia de ambas quebradas también se ilustra en la Figura N°6.

Descripción Medio de Prueba: Quebradas Los Maquis y Rincón del Chinchorro, en relación a ubicación del proyecto “Depósito de Pasta – Cabildo”

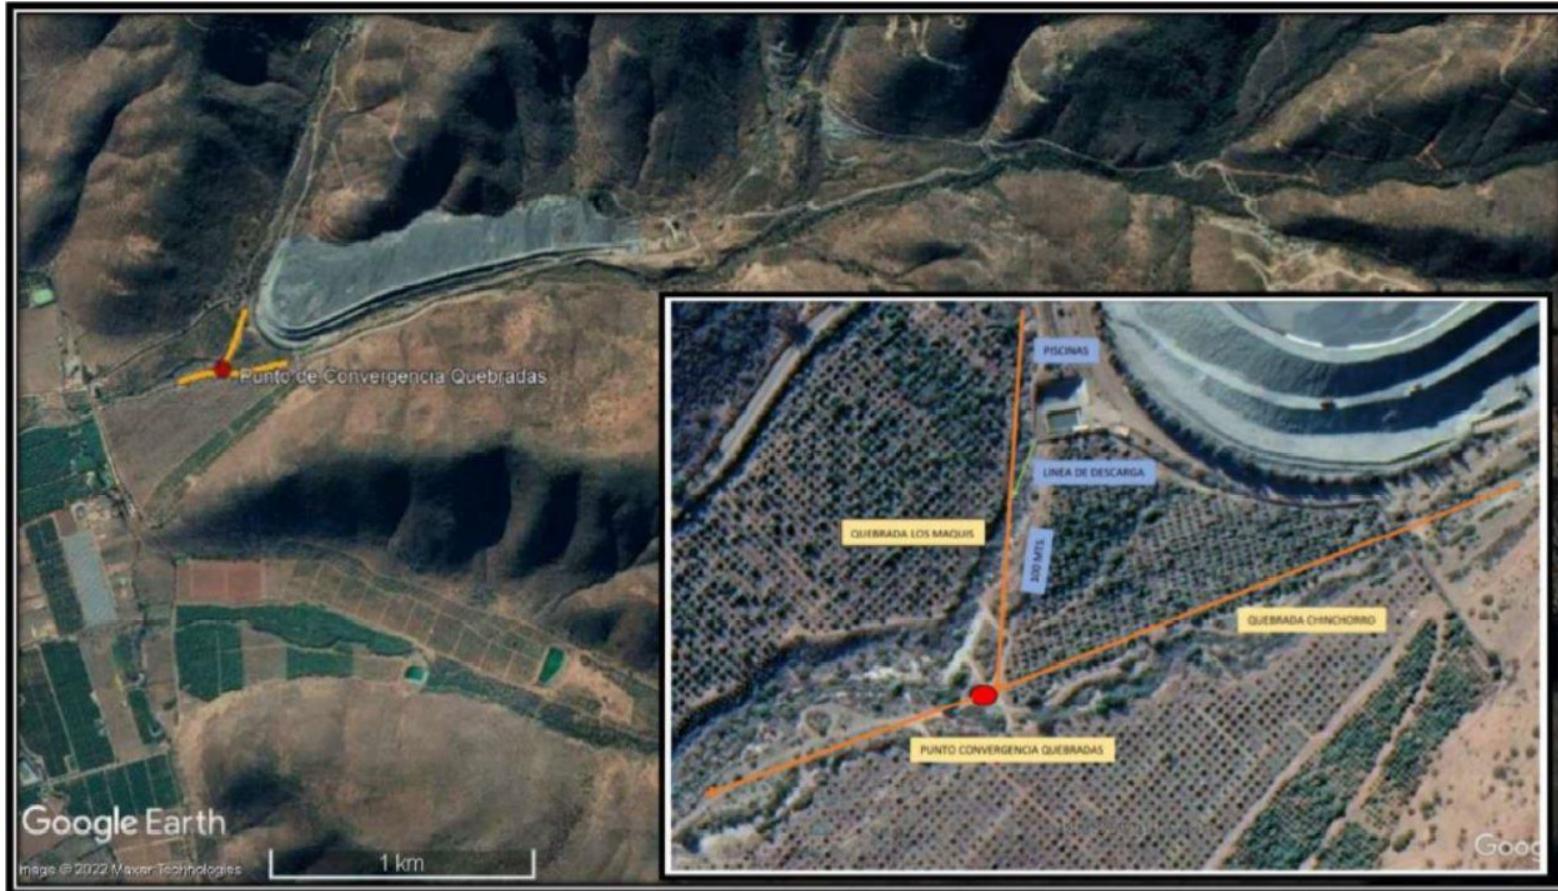
Figura N°6. (fuente: imagen satelital Informe Respuesta Titular)

Descripción Medio de Prueba: Punto de confluencia entre Quebrada Los Maquis y Quebrada Rincón del Chinchorro, aguas debajo del proyecto "Depósito de Pasta – Cabildo".

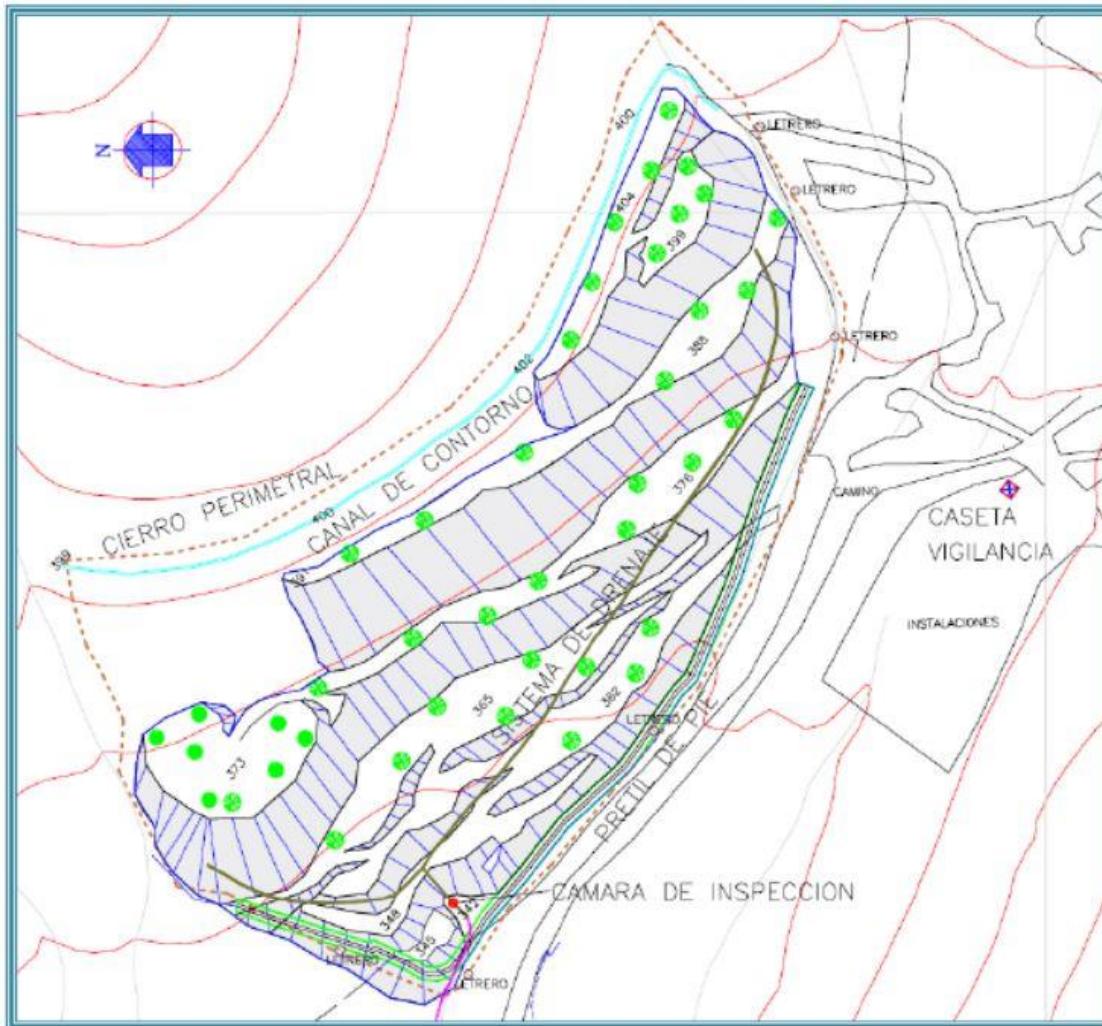
Figura N°9. Fuente: Memoria Técnica "Cumplimiento considerando 3.4 de la RCA N°268/2004)

En la siguiente Figura N°9, se presenta una vista en planta de las actuales condiciones del Botadero Las Guías II, en donde es posible observar sus componentes y unidades como el Botadero, el pretil de pie, el sistema de drenaje, la cámara de inspección, el canal de contorno, los letreros de advertencia y los cierres perimetrales entre otros, los cuales se describen a continuación en los siguientes hechos constatados, información remitida y proporcionada por el titular en respuesta al requerimiento realizado por la SMA mediante la R.E. N° 87/2021.

Descripción Medio de Prueba: Componentes y unidades del Botadero Las Guías II, al año 2021.
