INFORME TÉCNICO DE FISCALIZACIÓN AMBIENTAL

MINERA VIZCACHITAS

DFZ-2022-382-V-RCA

DICIEMBRE 2022

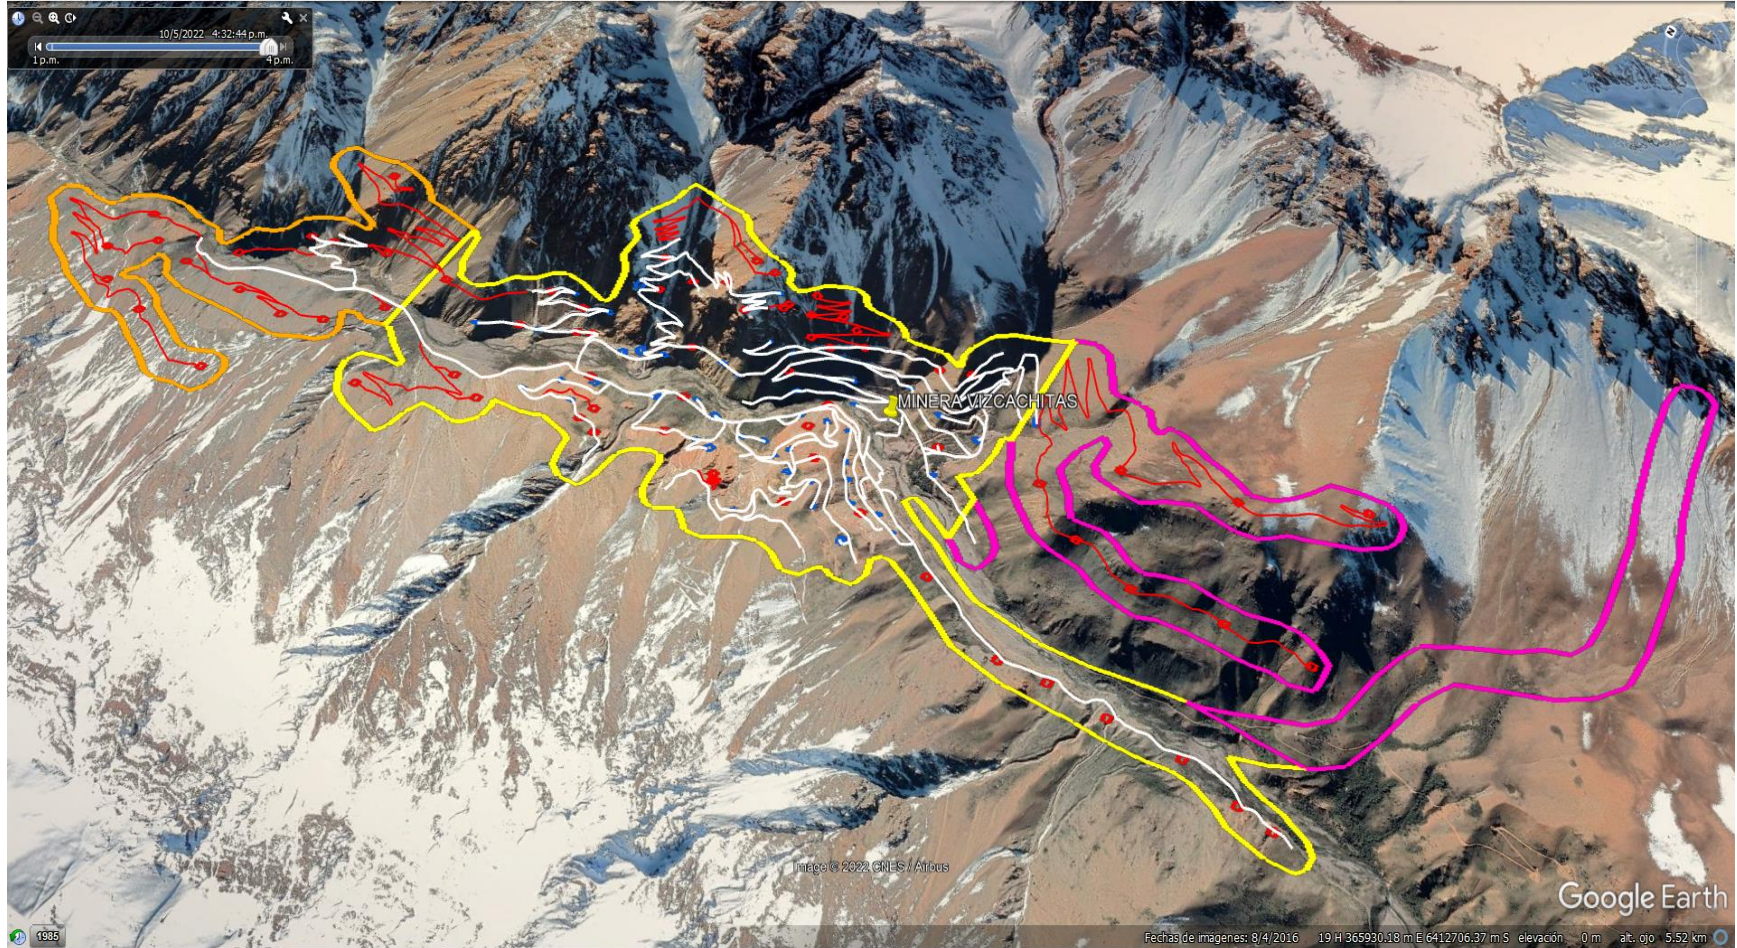
Imagen N°1

Descripción del medio de prueba: Imagen satelital con el total de plataformas contempladas en RCA 14/2021. En los polígonos anaranjados, amarillo y rosa se identifican los sectores norte, centro y sur, respectivamente en el contexto de la medida cautelar decretada por el Segundo Tribunal Ambiental. Las áreas rojas y azules representan las plataformas antiguas y nuevas y las líneas blancas y rojas dicen relación con los caminos de acceso a las plataformas.

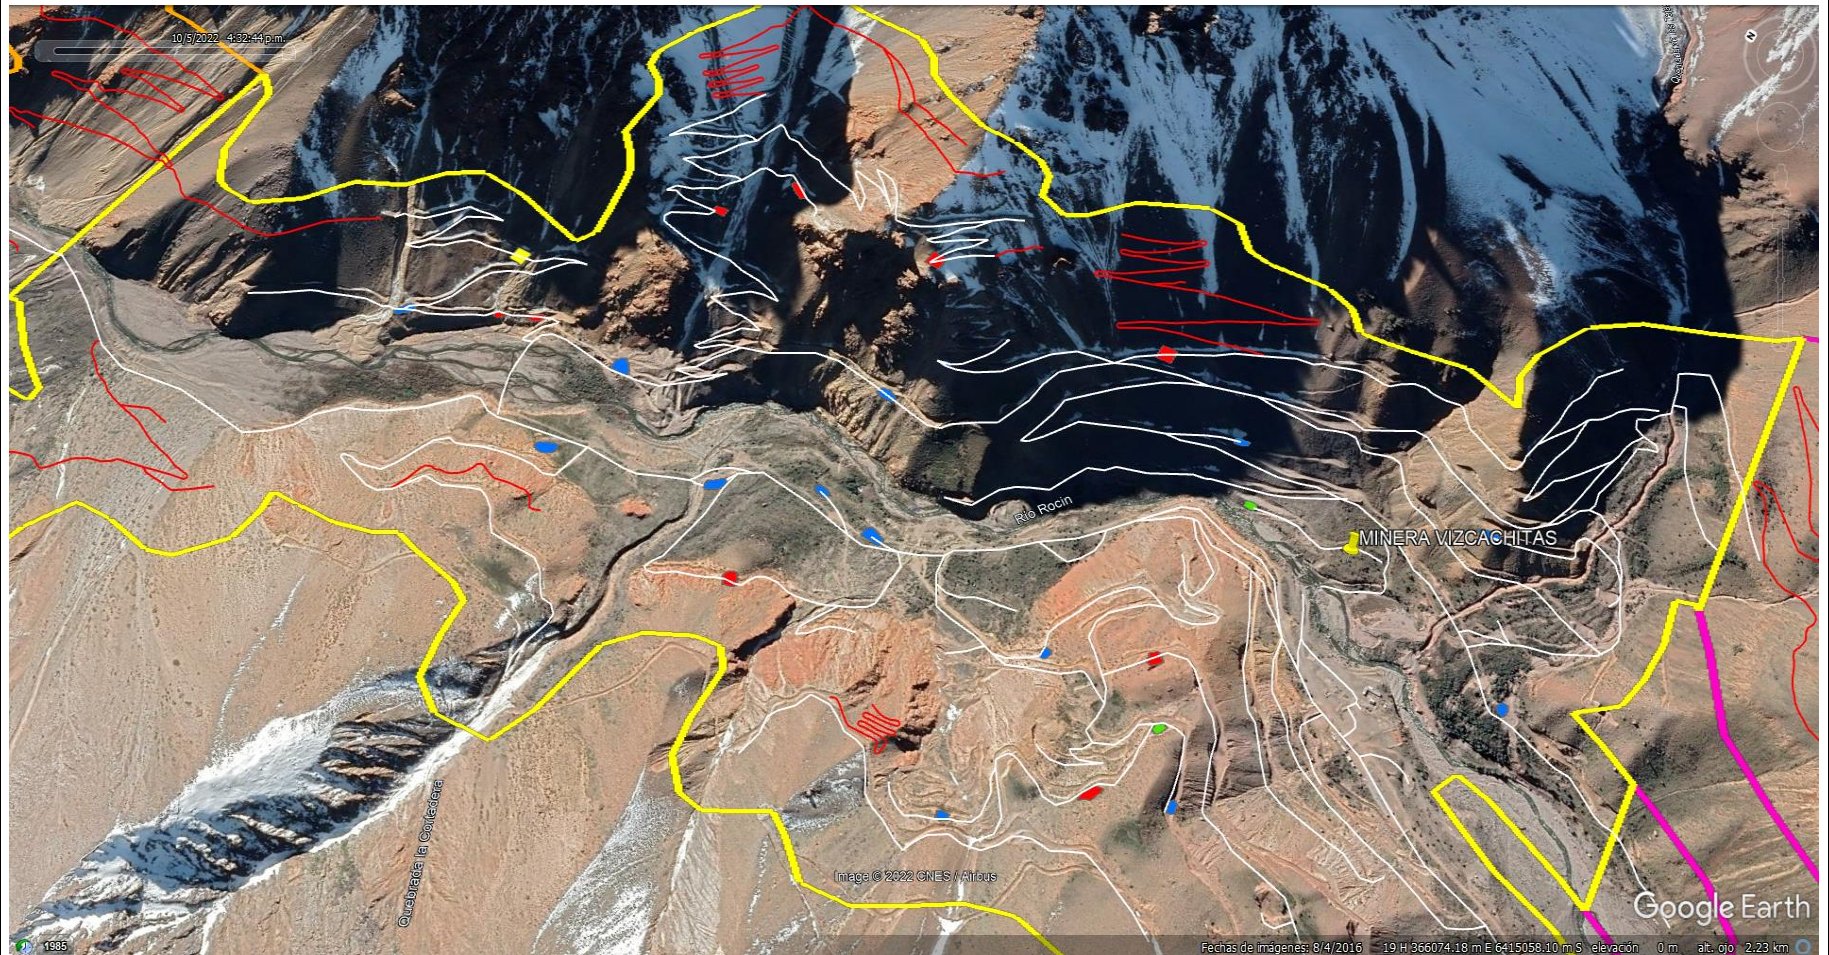
Imagen N°2

Descripción del medio de prueba: Imagen satelital con localización de plataformas preexistentes y nuevas, habilitadas y por habilitar. Los polígonos anaranjados, amarillo y rosa se identifican los sectores norte, centro y sur, respectivamente en el contexto de la medida cautelar decretada por el Segundo Tribunal Ambiental. Las áreas rojas y azules representan las plataformas y las líneas blancas y rojas dicen relación con los caminos de acceso a las plataformas.

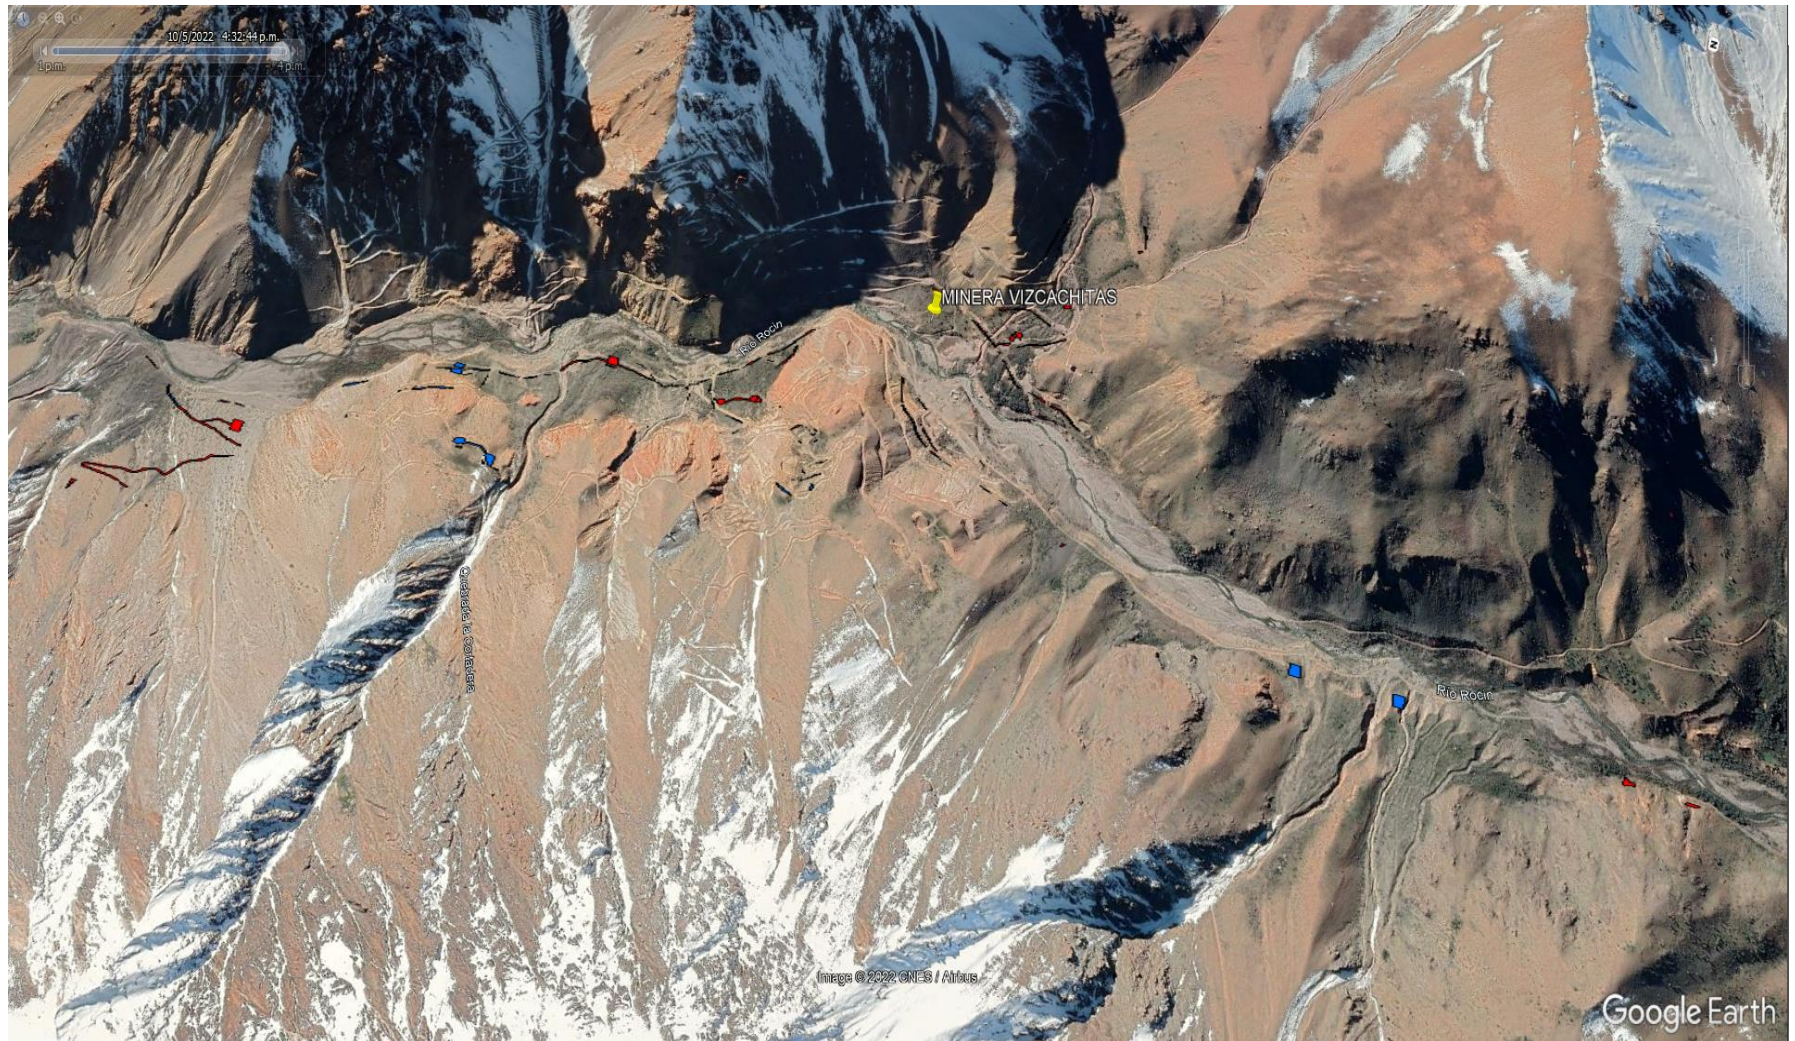
Imagen N°3

b.- En cuanto al emplazamiento de las plataformas y su relación con los PAS 148 y 151, el titular proporcionó imágenes satelitales donde se identifican las áreas de corta asociadas a los PAS 148 y 151, de acuerdo al Plan de Manejo y Planos de Corta presentados en el Anexo N°19 de la Adenda Complementaria del proyecto “Sondajes Mineros de Prefactibilidad Las Tejas”, en virtud del cual se aprobó el PAS 148; y al Plan de Trabajo y Planos de Corta presentados en el Anexo 8 de la Adenda de dicho proyecto, en virtud del cual se otorgó el PAS 151. (Imagen N°3)

Descripción del medio de prueba: Imagen satelital donde se identifican as áreas de corta asociadas a los PAS 148 y 151.
(Fuente: Antecedentes presentados por el Titular en comunicación de noviembre de 2022)

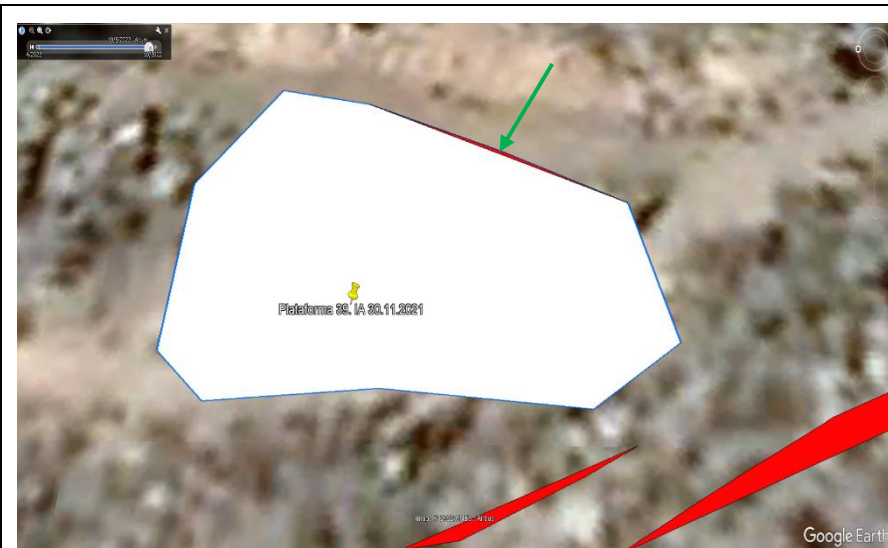
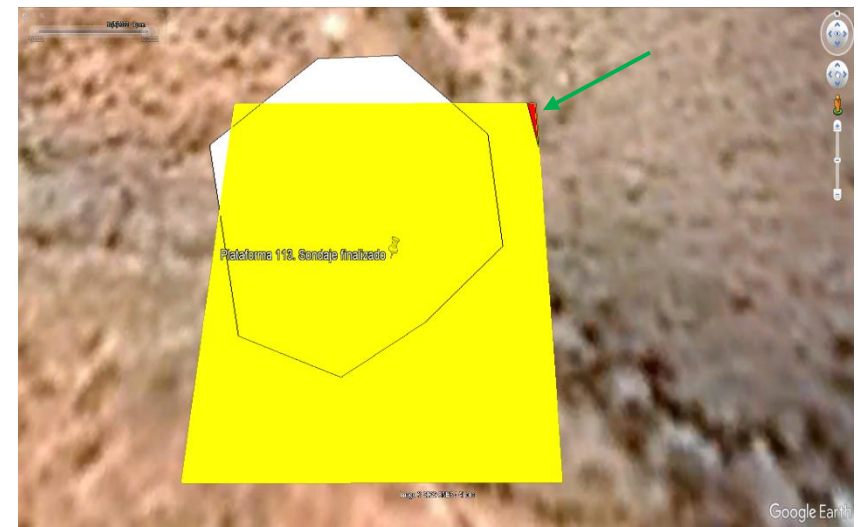
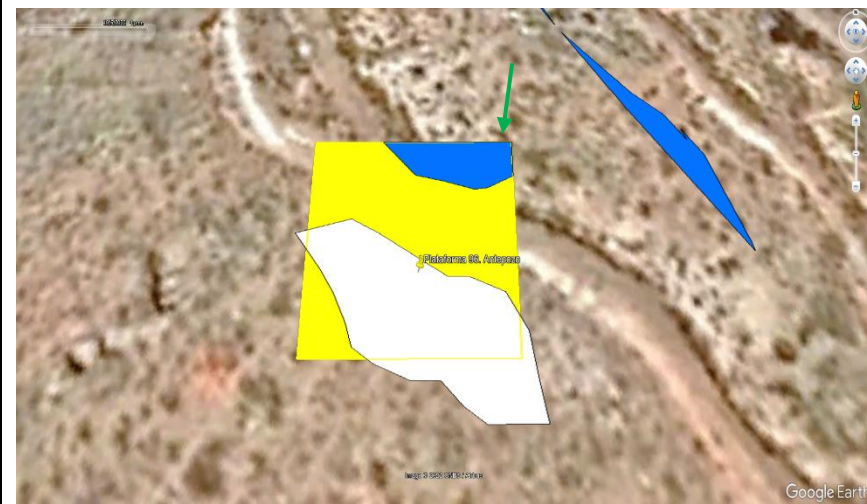
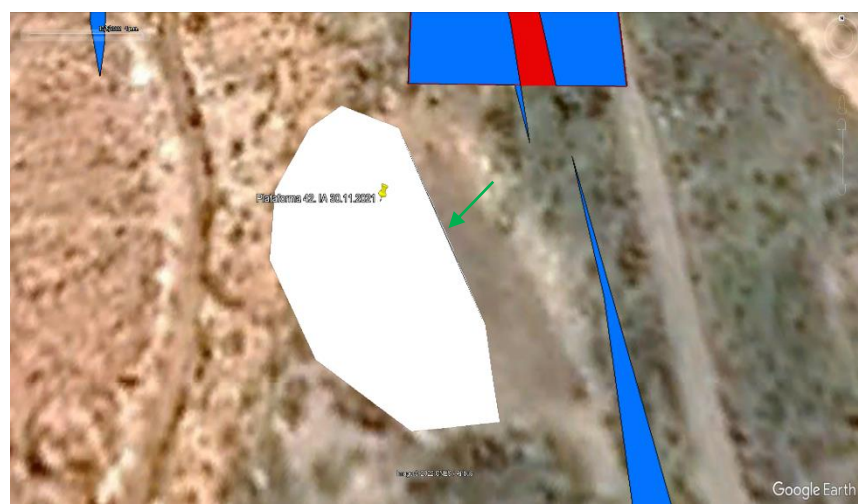
Imagen N°6

De ellas, las plataformas 39, 42 (ambas rehabilitadas), 96 y 113 (ambas nuevas) formaron parte de la etapa de operación del proyecto y se encuentran en las áreas de corta asociadas a los PAS 151 y 148. (Imágenes N°5). Al respecto, el titular también adjuntó imagen satelital de las plataformas 39, 42, 96 y 113, donde se indica la superficie habilitada para cada una de éstas de acuerdo a los criterios de ubicación definidos en el considerando 4.3.1. de la RCA N°14/2021. (Imagen N°6 A-D) En todos estos casos:

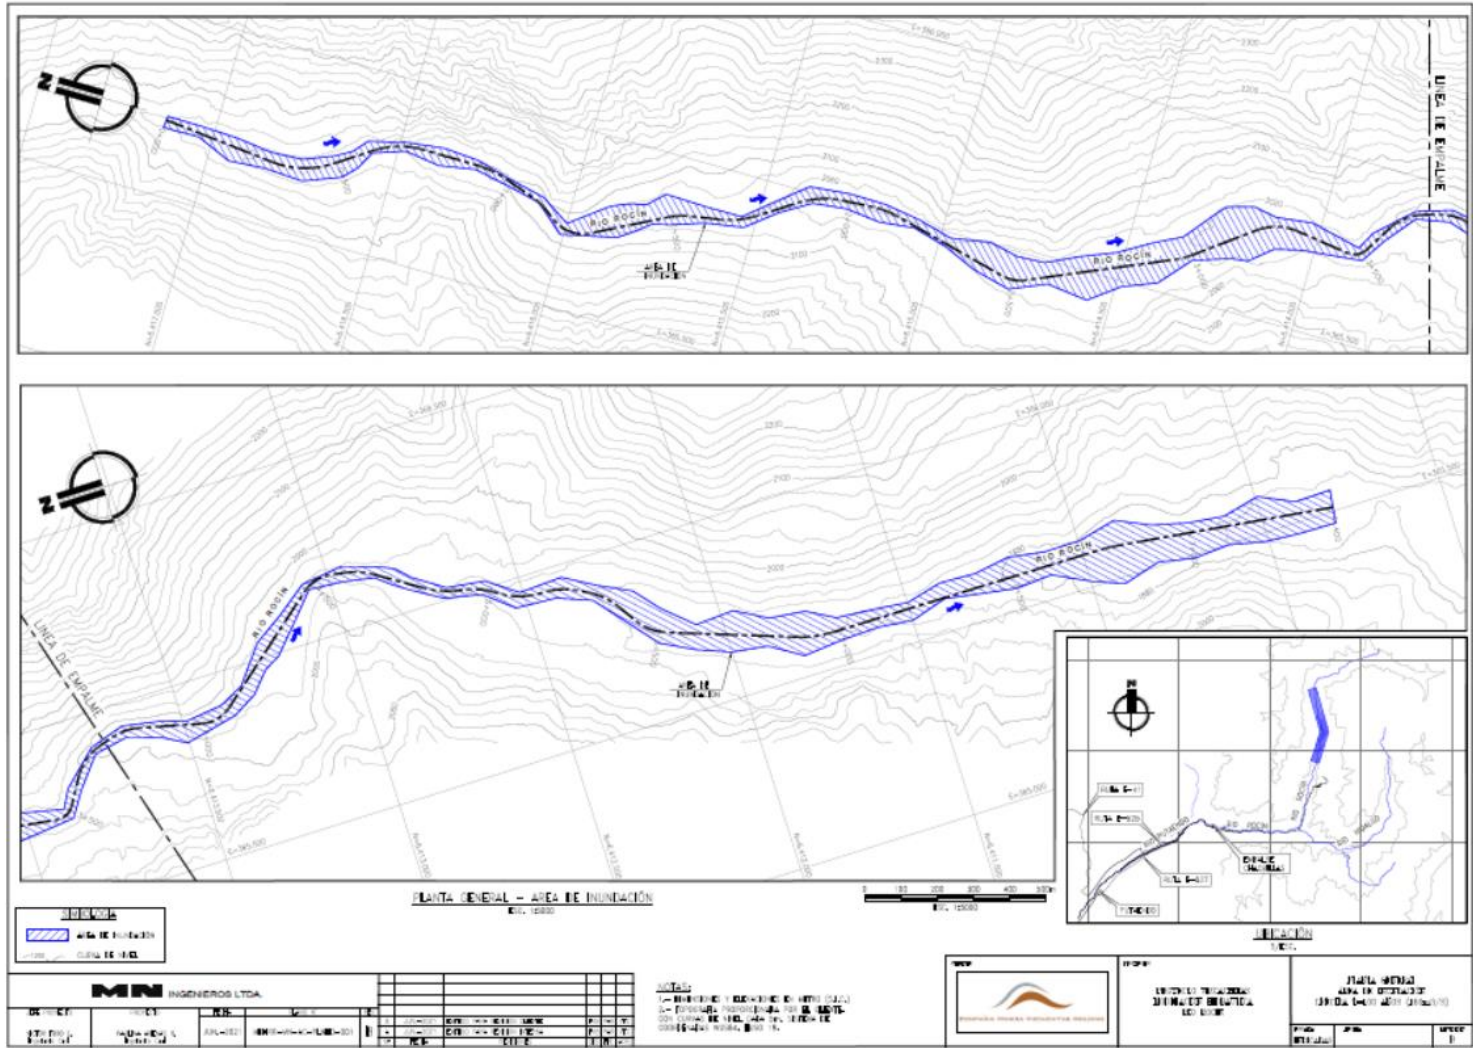
Imagen N°9

- El área de inundación estimada para la crecida con periodo de retorno de 100 años se presenta el plano MDHRR-MN-AC-PLNHD-001 B. (Imagen N°9) Es importante mencionar que los pozos 1, 2 y DGA, así como todas las obras e instalaciones del proyecto estarán localizadas fuera de dicha área.

Descripción del medio de prueba: Plano MDHRR-MN-AC-PLNHD-001 B Planta General – Área de Inundación (en área azul tachada)
 (Fuente: Informe de área de inundación, informe de obras del proyecto, Anexo Planos; presentado por titular el 11 de junio de 2021)

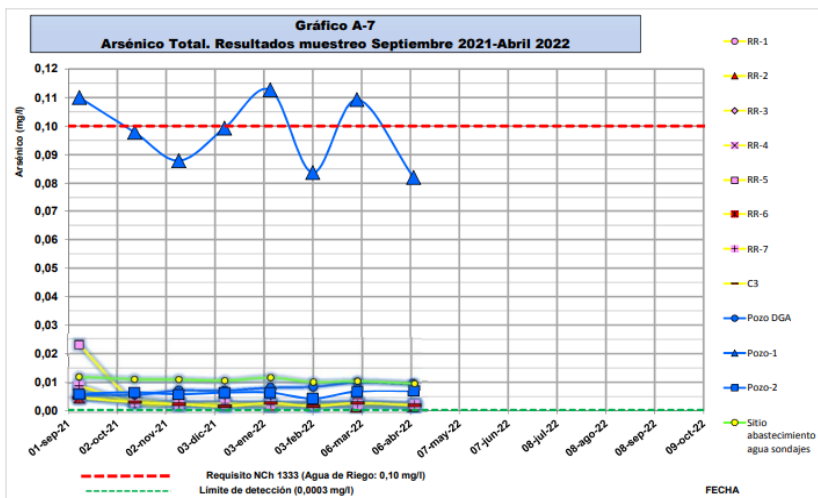
Imagen N°10

Descripción del medio de prueba: Variación de Arsénico en periodo enero a abril de 2022.
(Fuente: Informe cuatrimestral Ene-ABR 2022 ID 1003070)

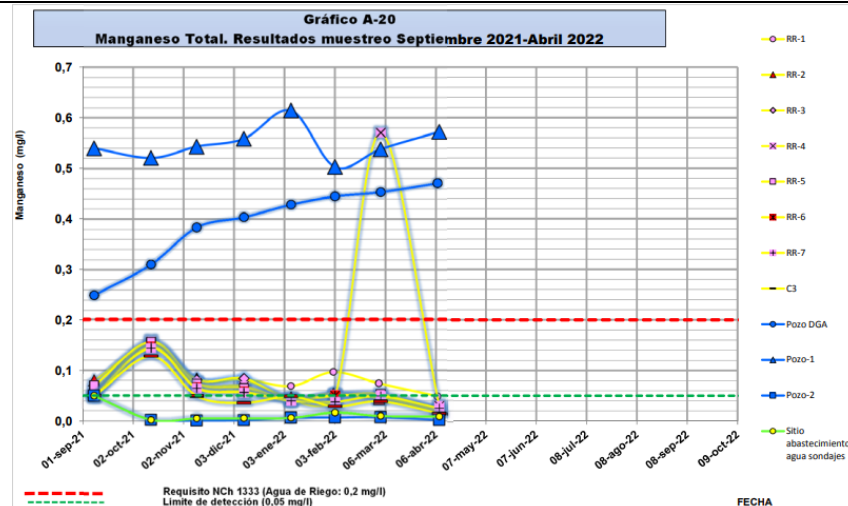
Imagen N°11

Descripción del medio de prueba: Variación de Manganeso en periodo enero a abril de 2022.
(Fuente: Informe cuatrimestral Ene-ABR 2022 ID 1003070)

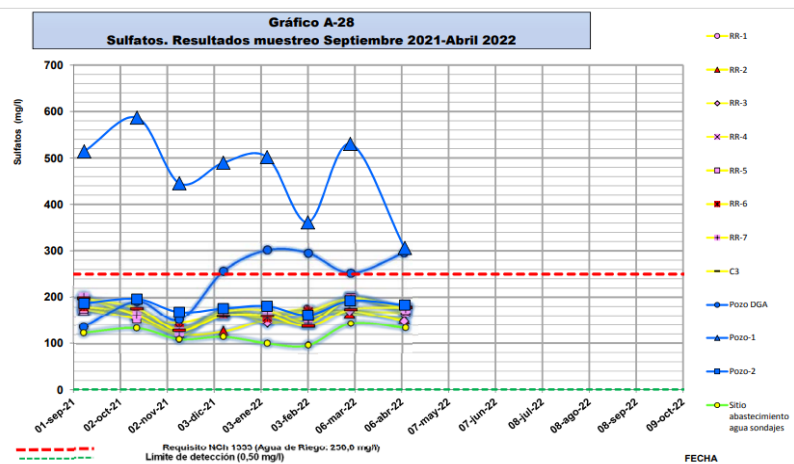
Imagen N°12

Descripción del medio de prueba: Variación de Sulfatos en periodo enero a abril de 2022.
(Fuente: Informe cuatrimestral Ene-ABR 2022 ID 1003070)

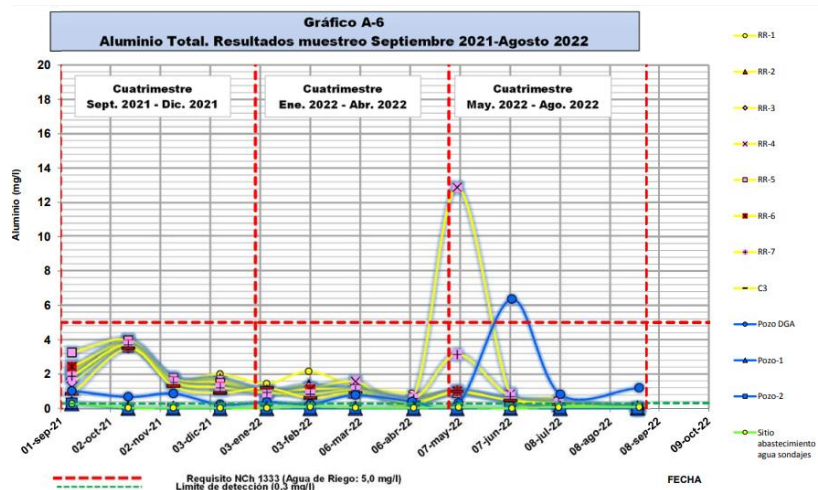
Imagen N°14

Descripción del medio de prueba: Variación de Aluminio en periodo mayo a agosto de 2022.
(Fuente: Informe cuatrimestral May-Ago 2022 ID 1011435)

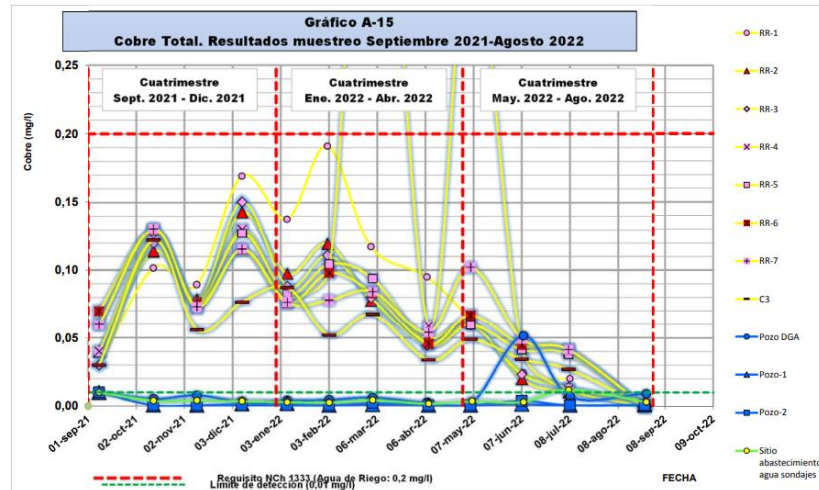
Imagen N°15

Descripción del medio de prueba: Variación de Cobre en periodo mayo a agosto de 2022.
(Fuente: Informe cuatrimestral May-Ago 2022 ID 1011435)

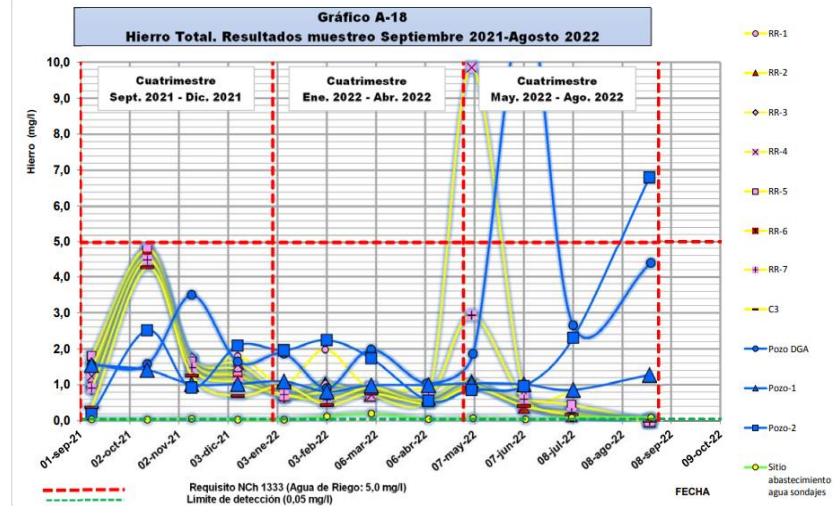
Imagen N°16

Descripción del medio de prueba: Variación de Hierro en periodo mayo a agosto de 2022.
(Fuente: Informe cuatrimestral May-Ago 2022 ID 1011435)

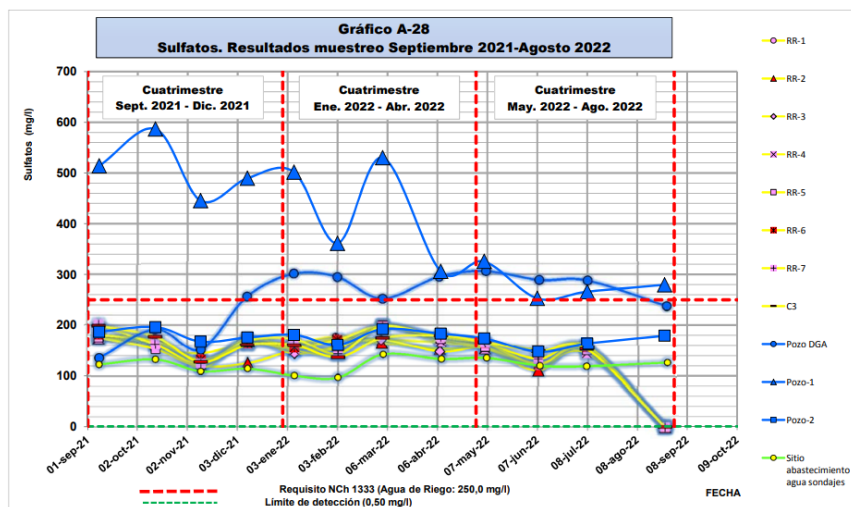
Imagen N°18

Descripción del medio de prueba: Variación de Sulfatos en periodo mayo a agosto de 2022.
(Fuente: Informe cuatrimestral May-Ago 2022 ID 1011435)

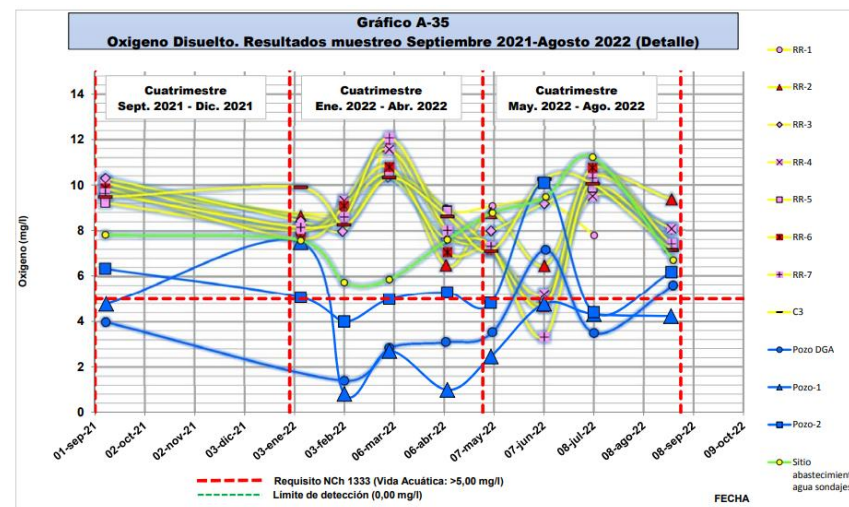
Imagen N°19

Descripción del medio de prueba: Variación de Oxígeno disuelto en periodo mayo a agosto de 2022.
(Fuente: Informe cuatrimestral May-Ago 2022 ID 1011435)

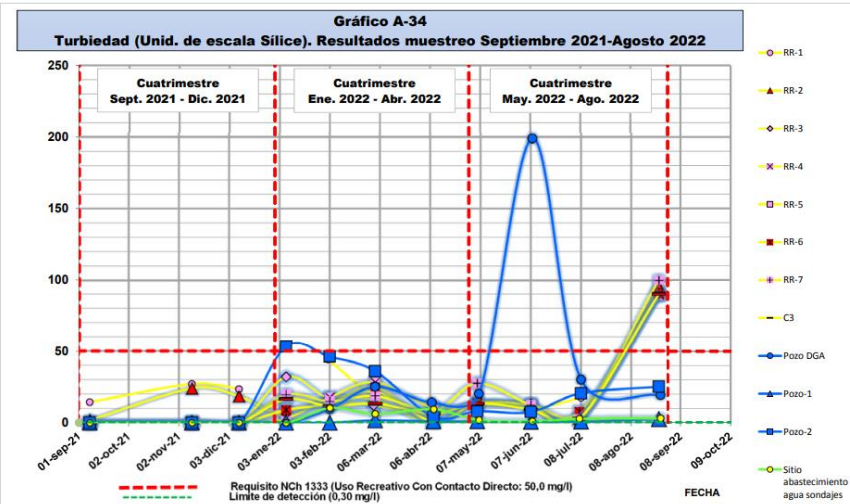
Imagen N°20

Descripción del medio de prueba: Variación de Turbiedad en periodo mayo a agosto de 2022.
(Fuente: Informe cuatrimestral May-Ago 2022 ID 1011435)
