INFORME DE FISCALIZACIÓN AMBIENTAL

INSPECCIÓN AMBIENTAL

PISCICULTURA LIQUIÑE

DFZ-2022-728-XIV-RCA

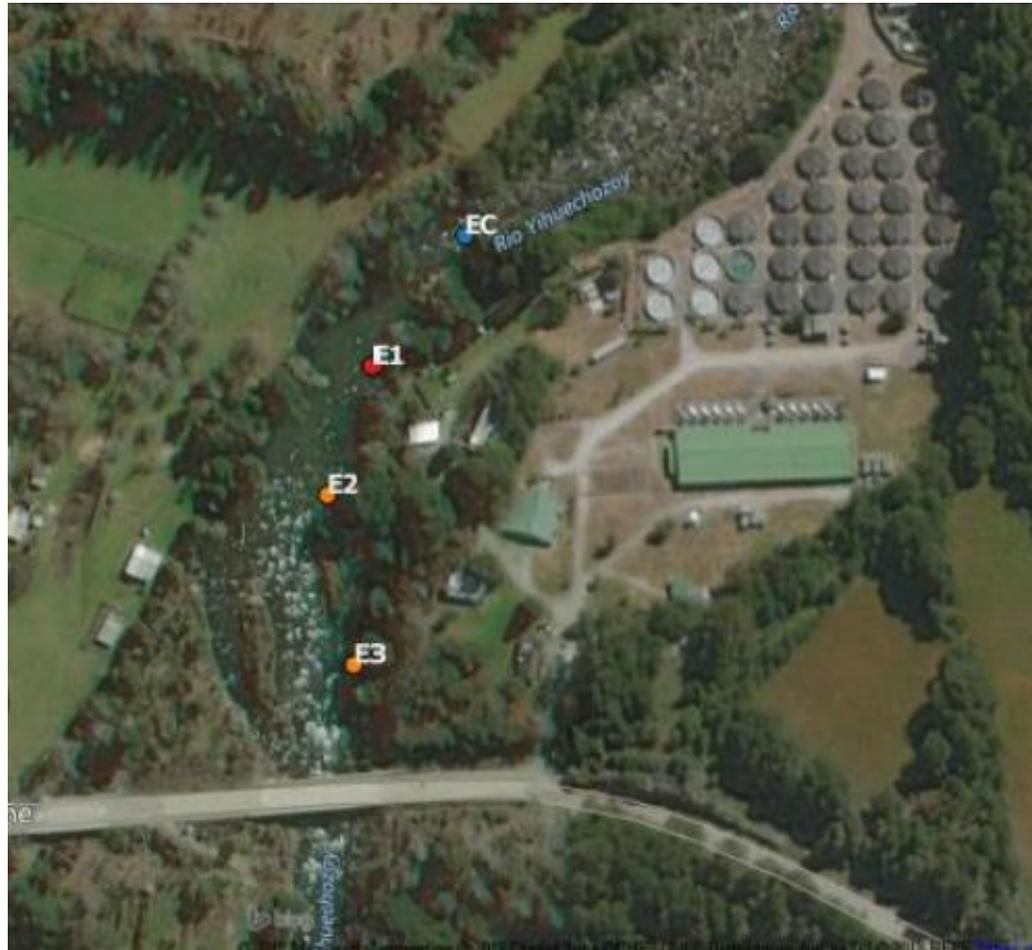
h) La imagen a continuación, describe en el contexto de la piscicultura, la ubicación de las citadas estaciones de monitoreo.

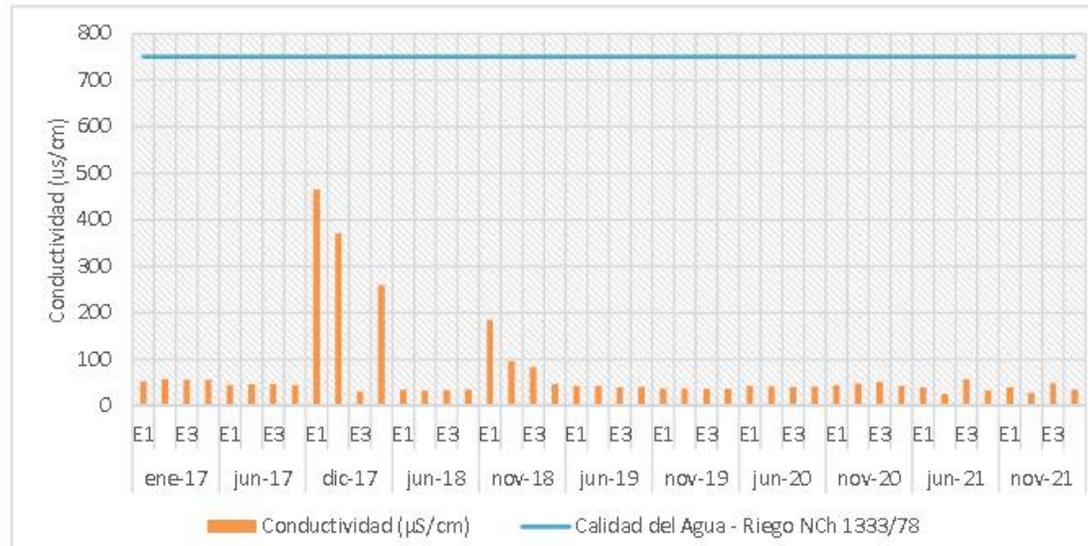
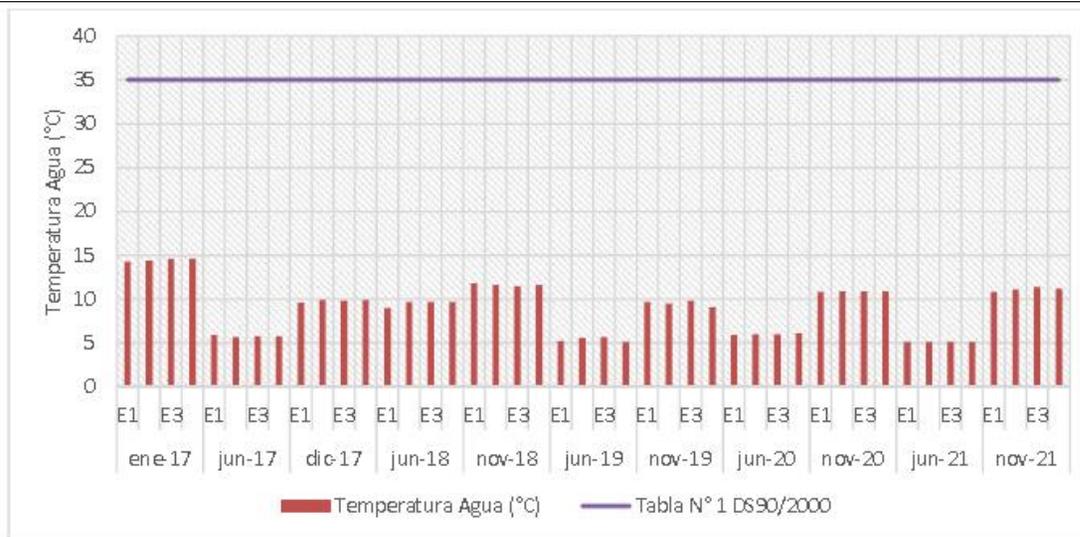
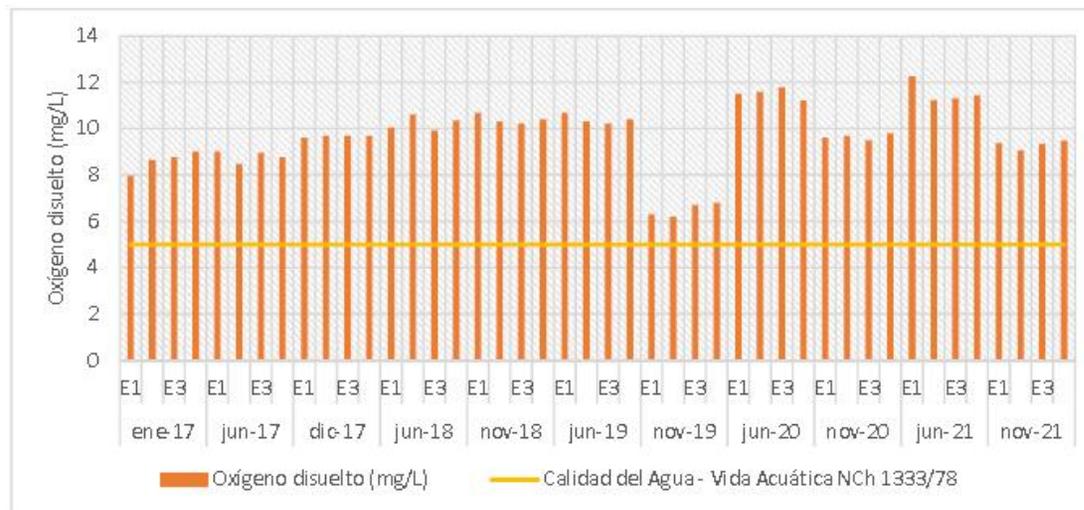
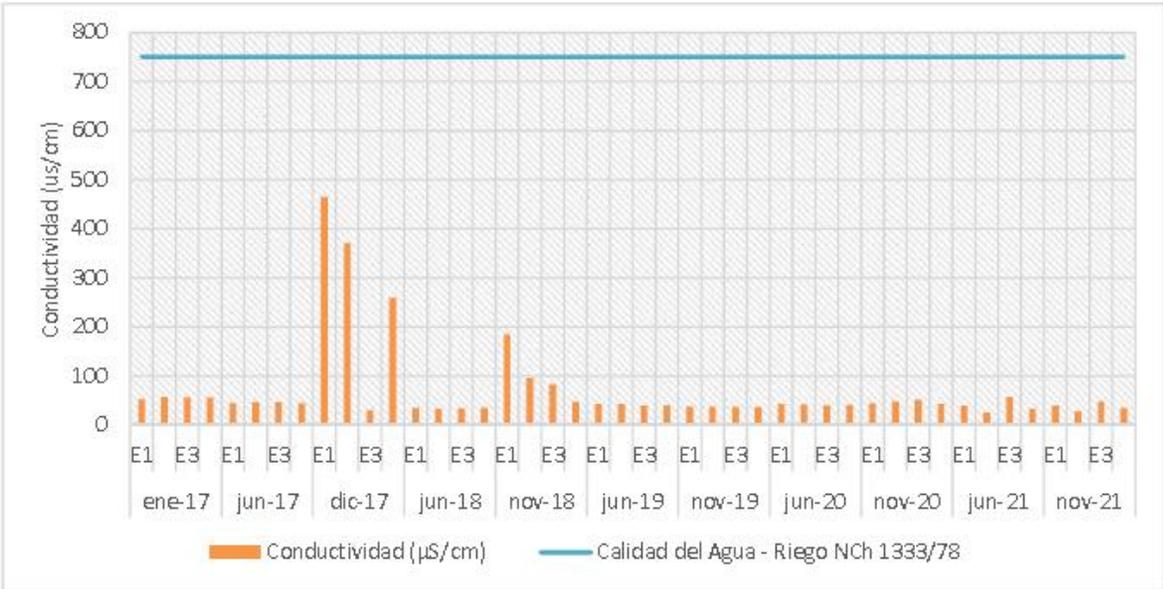
j) Finalmente, se entregan gráficas de los parámetros más relevantes, asociados a la operación de la Unidad Fiscalizable, considerando el periodo enero 2017 a noviembre 2021. En dichas gráficas, es posible observar que todos los parámetros se encuentran dentro de los límites máximos y mínimos (en el caso del pH y oxígeno disuelto), establecidos en la normativa aplicable al proyecto, esto es DS90/2000 y NCH 1333/78 (Riego y vida acuática).
