INFORME TÉCNICO DE FISCALIZACIÓN AMBIENTAL

MINA EL SOLDADO

DFZ-2022-316-V-RCA

Diciembre 2022

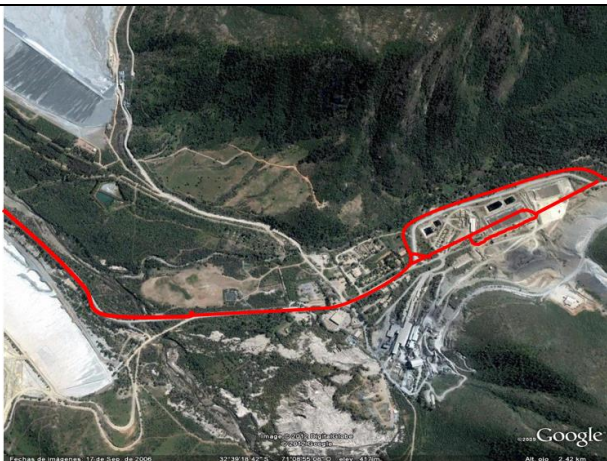
Figura 3

Descripción de medio de prueba: En color rojo se indica camino principal hasta acceso cancha N°3.

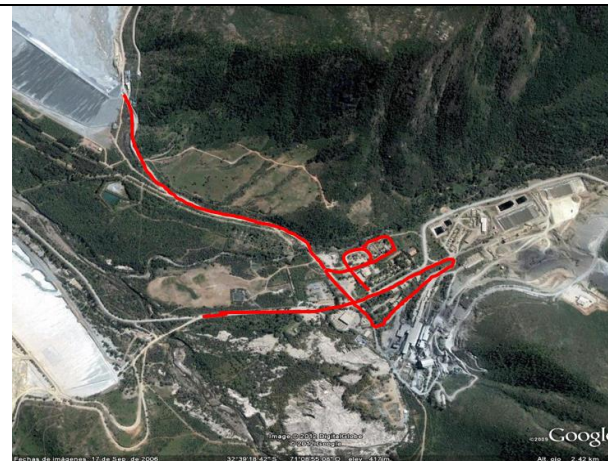
Figura 4

Descripción de medio de prueba: En color rojo se indica caminos del sector casino y acceso a Tranque El Torito.

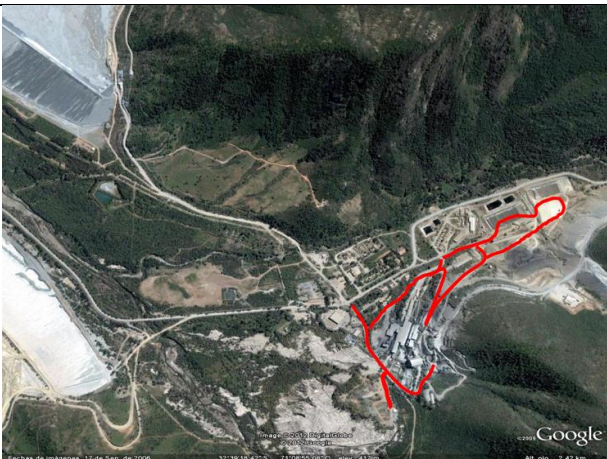
Figura 5

Descripción de medio de prueba: En color rojo se indica caminos del sector planta de sulfuros y camino a veta del agua.

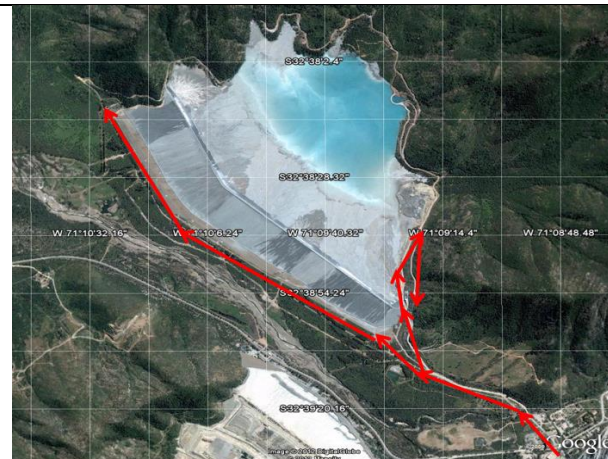
Figura 6

Descripción de medio de prueba: En color rojo se indica camino infiernillo y camino bajo el muro del Tranque El Torito.

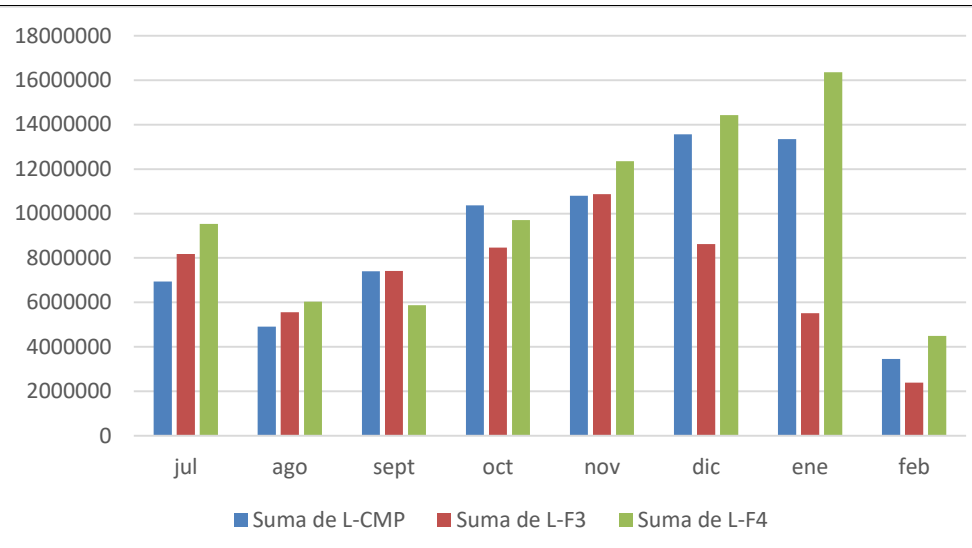
Gráfico 1

Descripción de medio de prueba: Consumo de agua (m³) utilizada entre julio de 2021 y el 9 de febrero 2022 en humectación de los caminos Mina-Planta (CMP), Fase 3 (F3) y Fase 4 (F4) (Gráfico 1).

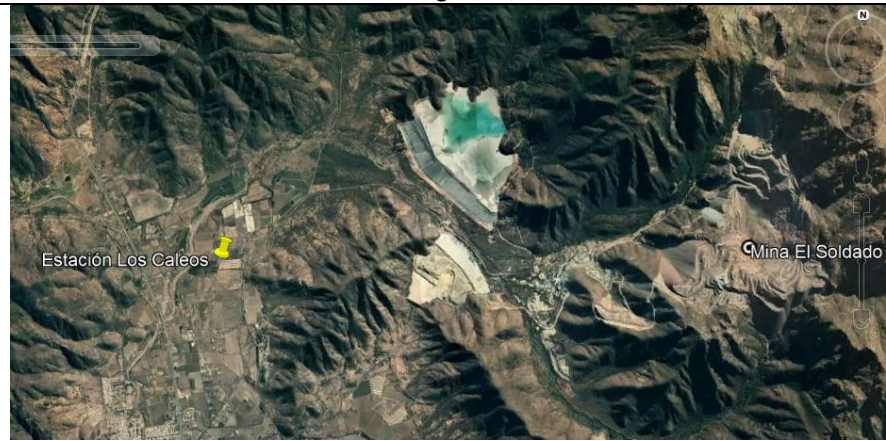
Figura 7

Descripción Medio de Prueba: Ubicación de la estación de monitoreo Los Caleos en donde se realizó medición de MP10 en el marco del considerando 8.1.3 de la RCA N°1167/2010.

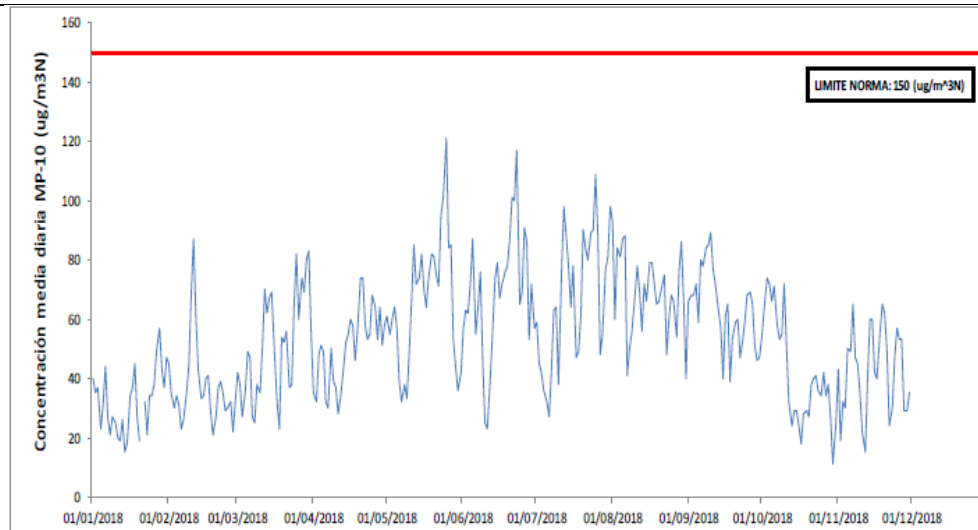
Gráfico 2

Descripción Medio de Prueba: En el gráfico se visualizan las concentraciones medias diarias de MP10 obtenidas entre enero y diciembre de 2018 en la estación Los Caleos, las cuales se encontraron bajo el límite de 150 $\mu\text{g}/\text{m}^3\text{N}$ como concentración de 24 horas.

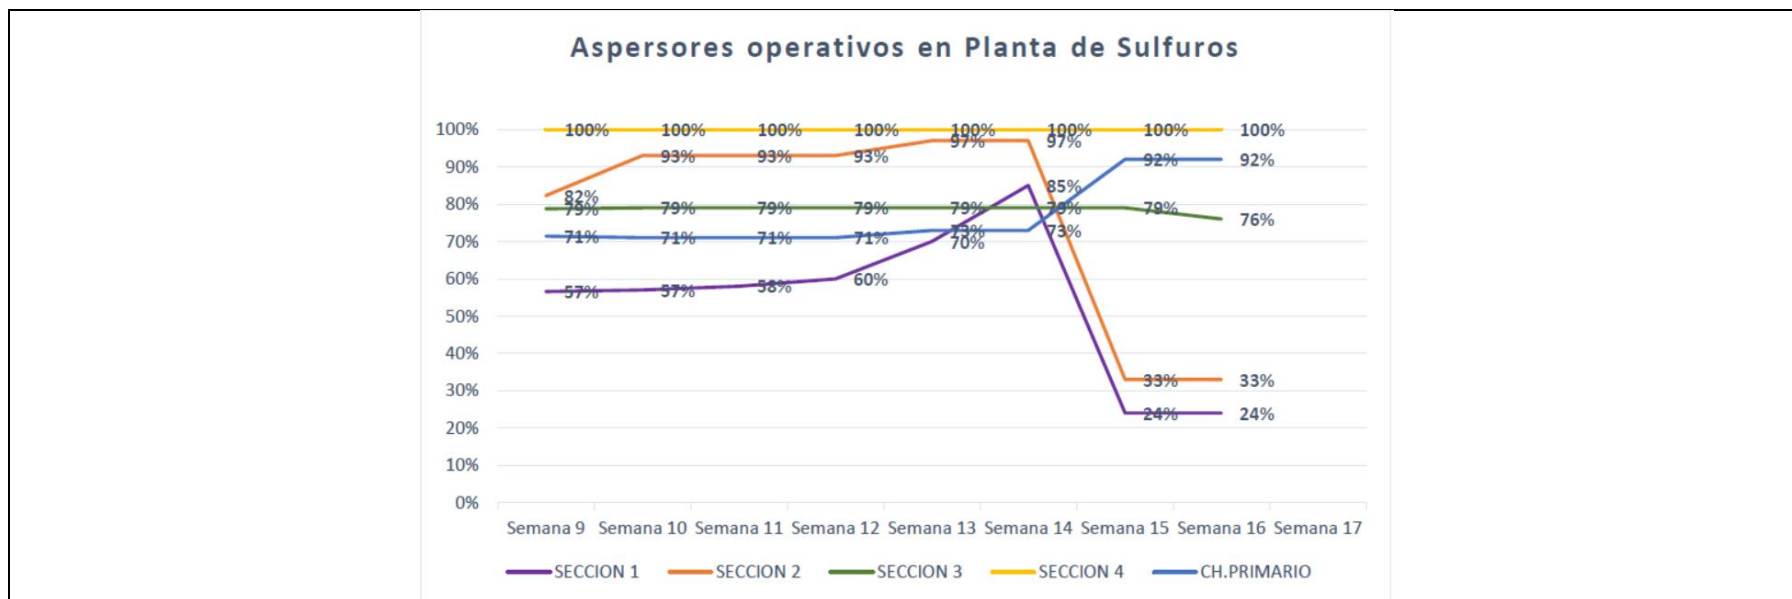
Gráfico 4

Descripción de medio de prueba: En la gráfica se aprecia el porcentaje de aspersores operativos por semana, para el período marzo - abril 2022. *Fuente:* Anglo American Sur S.A.

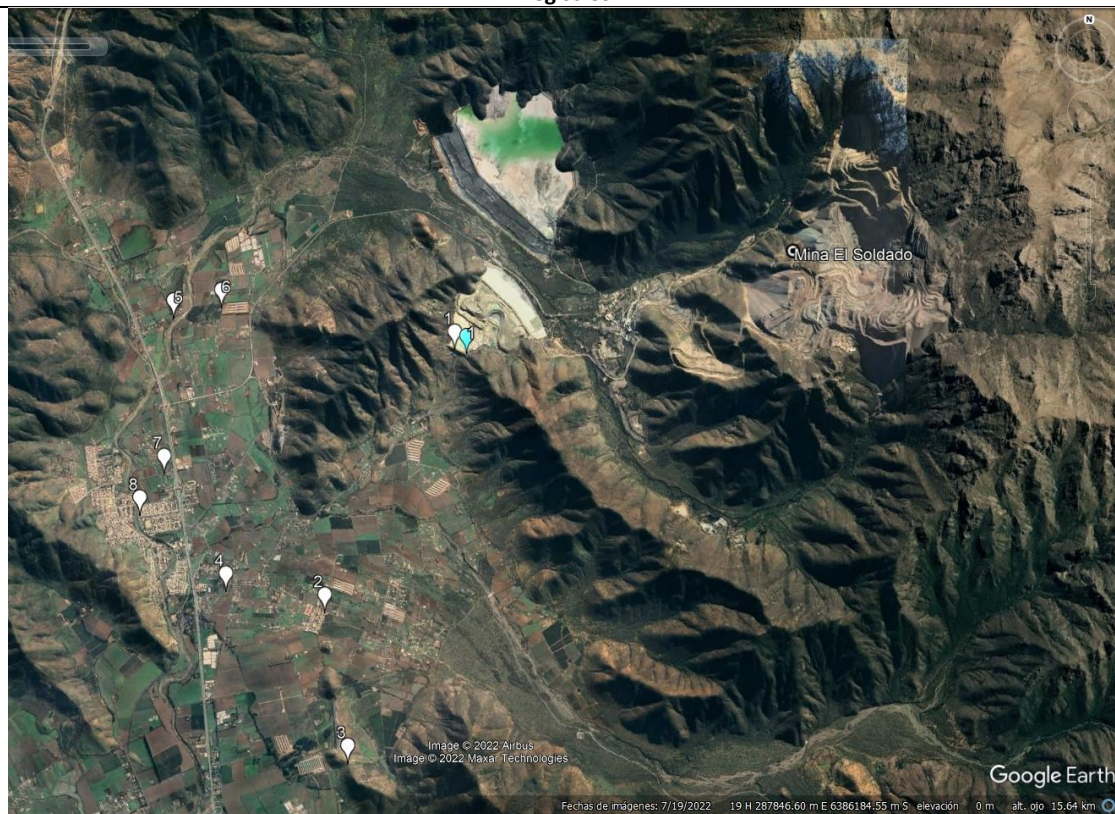
Figura 9

- e. Según se verifica en cada informe analizado, las mediciones de ruido se efectuaron en los ocho puntos de control señalados en la RCA N°1167/2010. Se observa que a partir de 2021 el punto 1, correspondiente al Tranque de relaves N°4, la medición se efectúa en lugar situado 182 m. al sur oriente de la ubicación habitual (Figura 9).

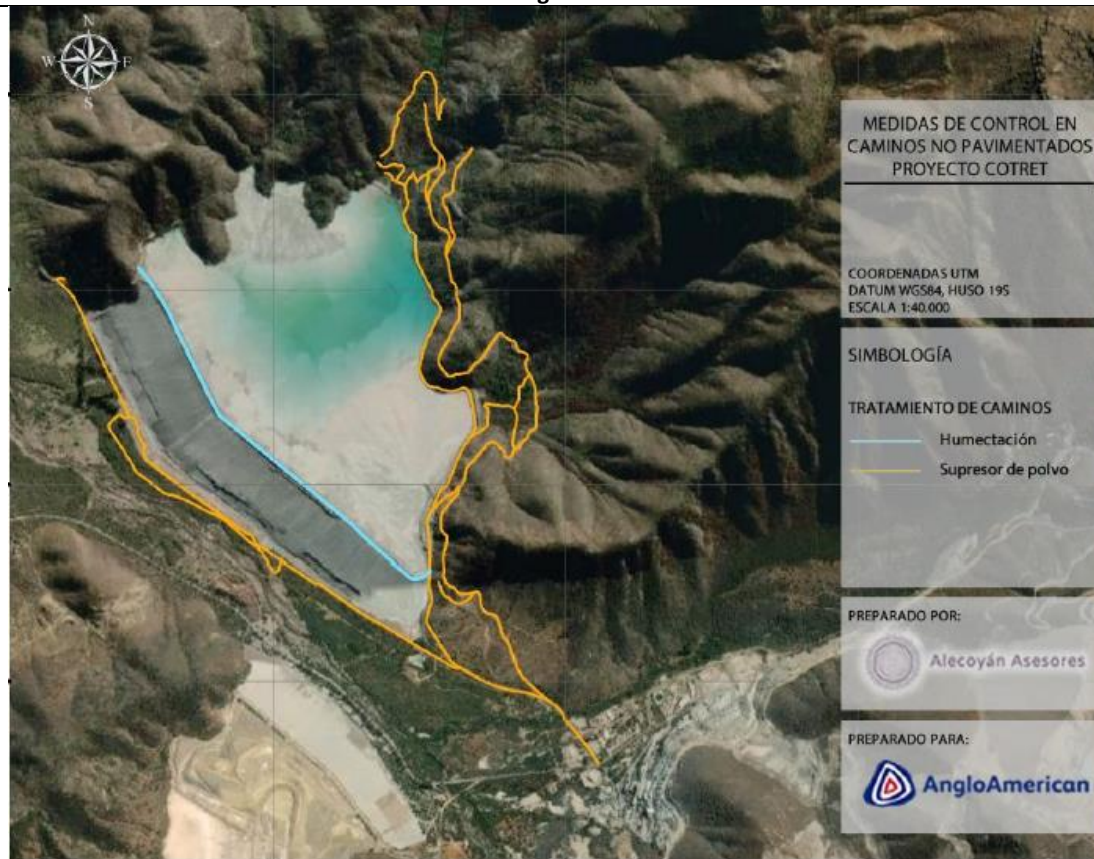
Figura 10

- El informe remitido identifica los caminos sin pavimentar del tranque de relaves El Torito objeto de aplicación de supresor de polvo y/o humectación, que forman parte del proyecto RCA 2/2020 (Figura 10).

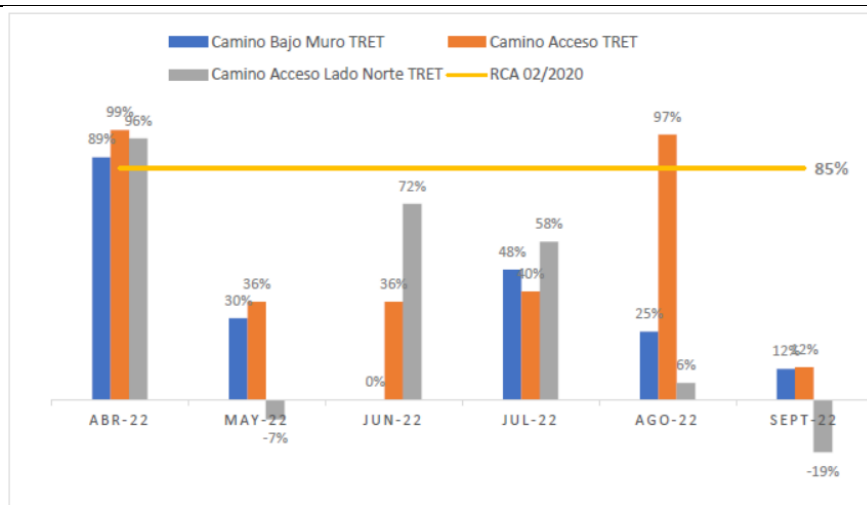
Figura 14. Evaluación del abatimiento en los caminos tratados con supresor de acuerdo a las mediciones realizadas por SGS para el periodo marzo a septiembre 2022.

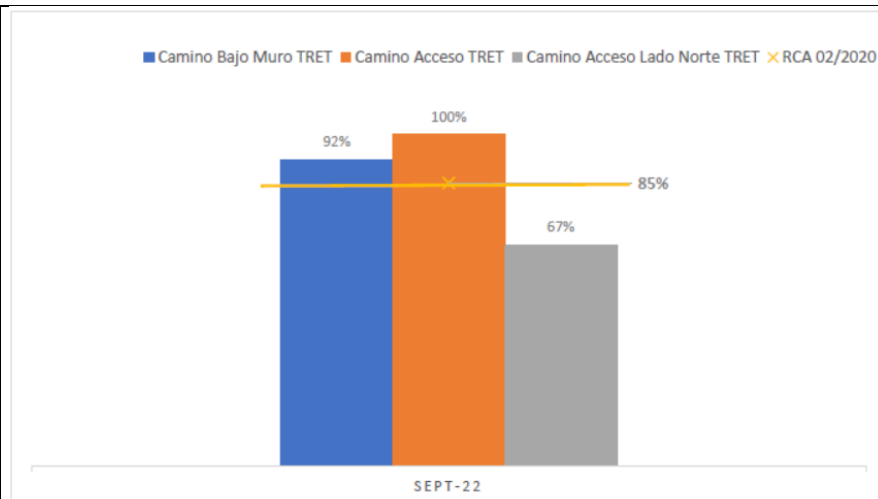
Figura 15. Evaluación de abatimiento en los caminos tratados con supresor de acuerdo a las mediciones realizadas por SALMAG en septiembre de 2022.

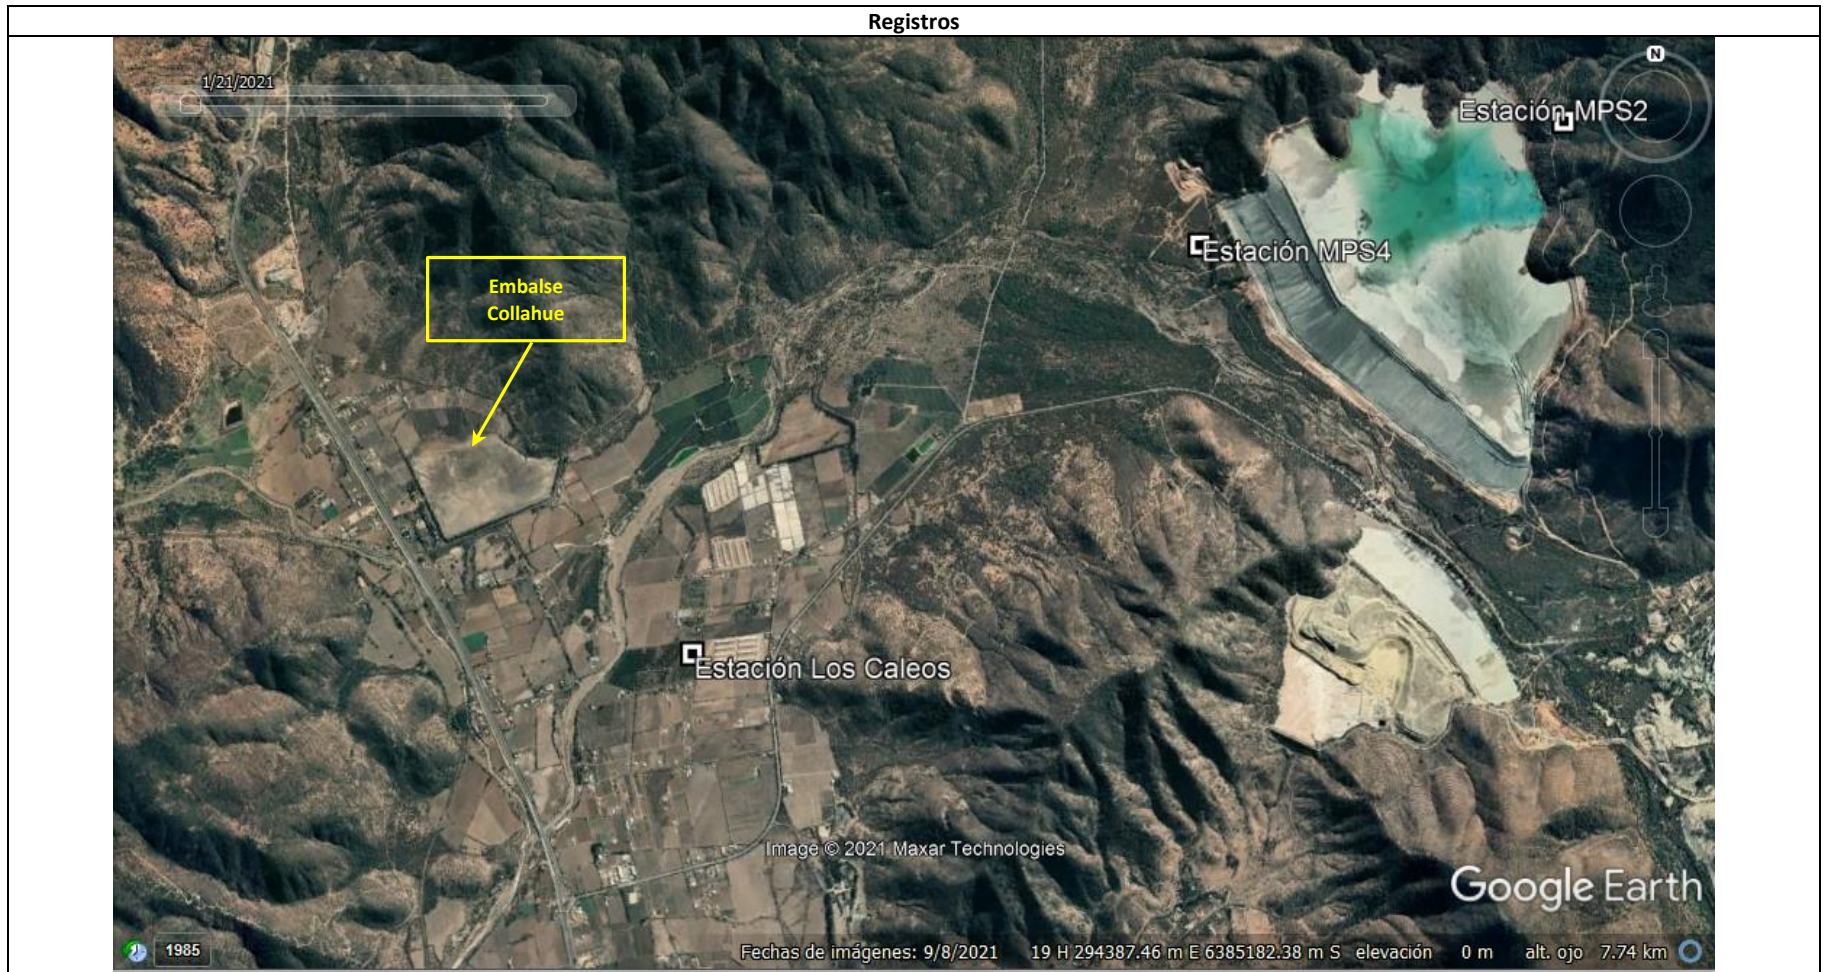
Figura 11

Ubicación de las estación de monitoreo asociadas al monitoreo de material particulado sedimentable (MPS) establecido en el considerando 11.2 de la RCA N°2/2020.

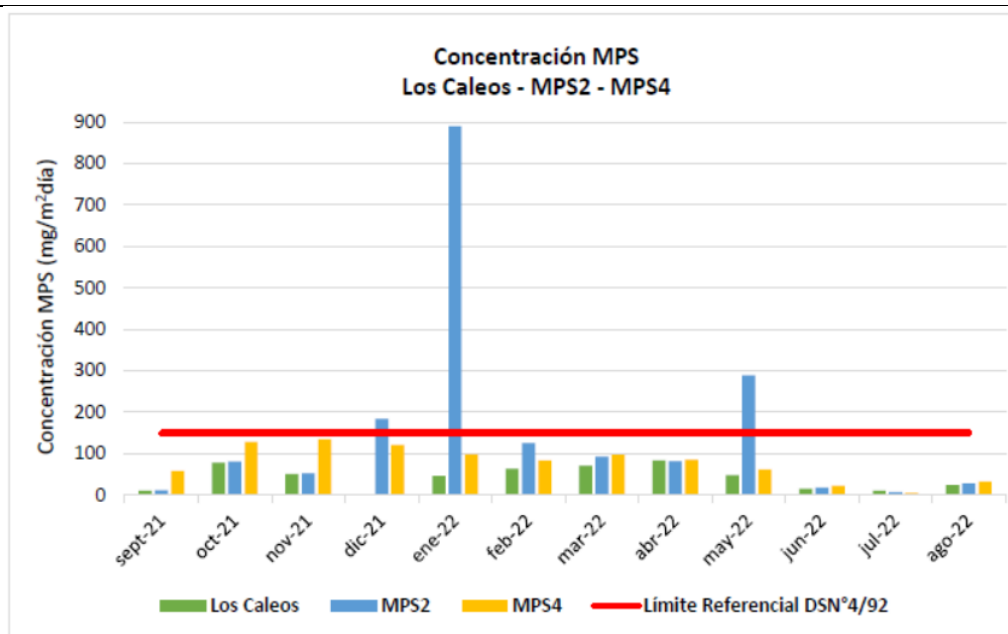
Gráfico 7

Descripción Medio de Prueba: En la gráfica se visualizan las concentraciones medias diarias de MPS obtenidas en las tres estaciones de monitoreo y en donde se aprecia que en tres meses se evidenció una concentración mayor a la normativa de referencia establecida en el DS N°4/1992 en la estación MPS2.

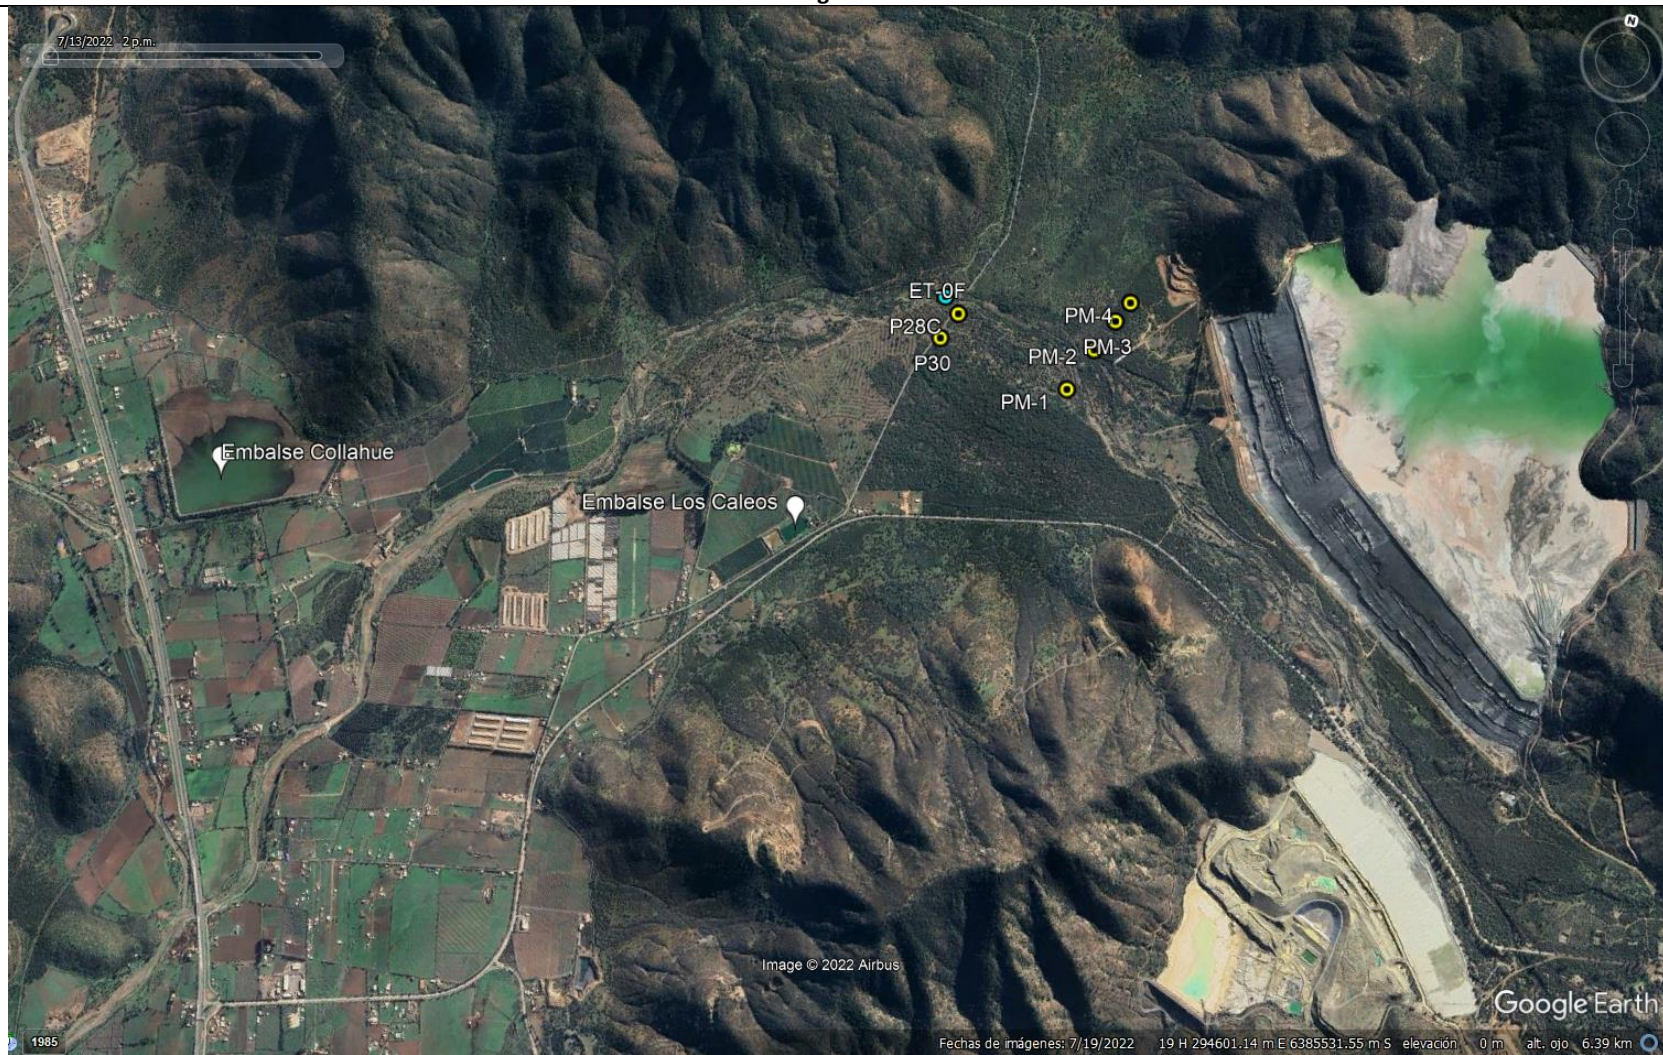
Figura 12

- En relación a los parámetro sulfato, citado en la denuncia, los resultados del período enero 2021 a septiembre 2022 indican que en los puntos de control de aguas subterráneas PM-4, PM-3, PM-2, P30 y P-28C (Figura 12) hubo superación del límite PAT de 250 mg/l de sulfato en todos los meses del período para los cuales se reportan resultados y cuyas concentraciones variaron entre 270,2 y 1982,7 mg/l, en tanto en el punto de control PAT de aguas superficiales ET-0F se registraron concentraciones de sulfato inferiores a dicho límite en los meses en los cuales se efectuó monitoreo de aguas (Tabla 19).
