**INFORME TÉCNICO DE FISCALIZACIÓN AMBIENTAL**

**PROYECTO INDUSTRIAL MOLINERÍA DE CEMENTOS**

**DFZ-2022-1276-V-RCA**

**DICIEMBRE 2022**

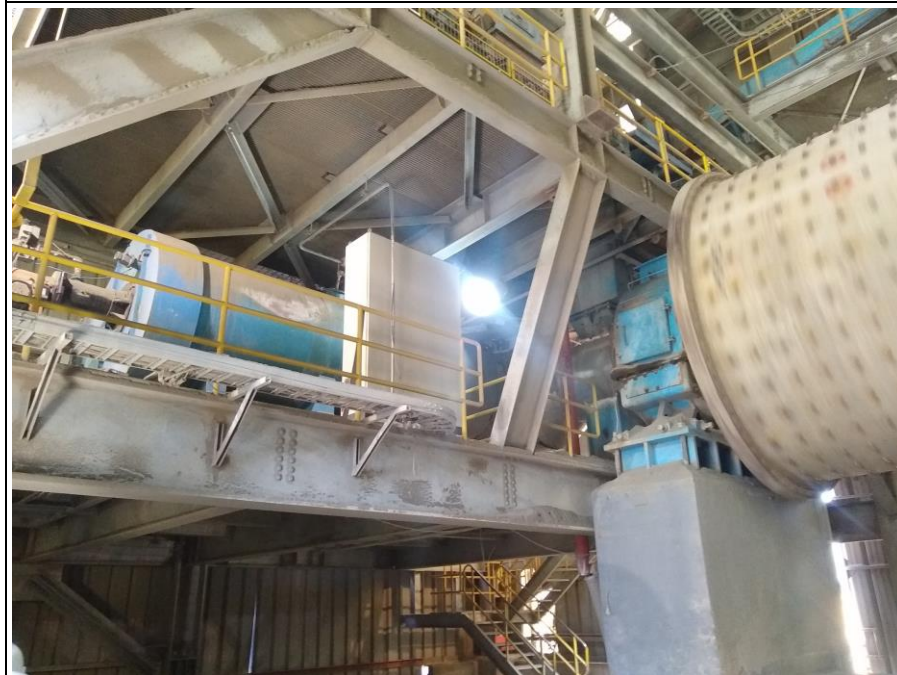
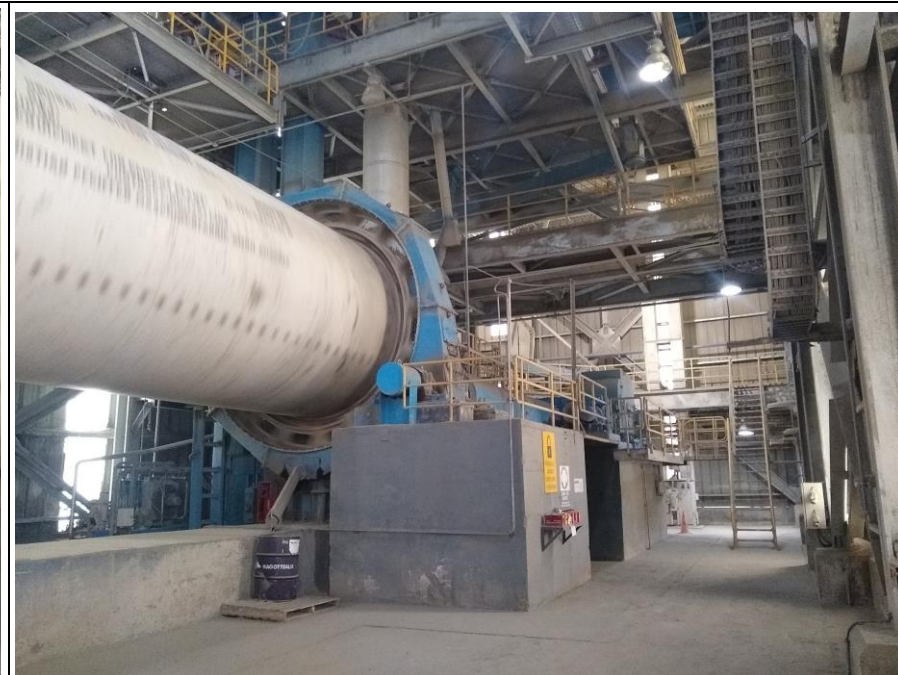
Al momento de la inspección, se encontraba operando el molino de bolas (Fotografías N°17 y N°18), y en el interior del galpón no se evidenciaron emisiones fugitivas de material particulado.

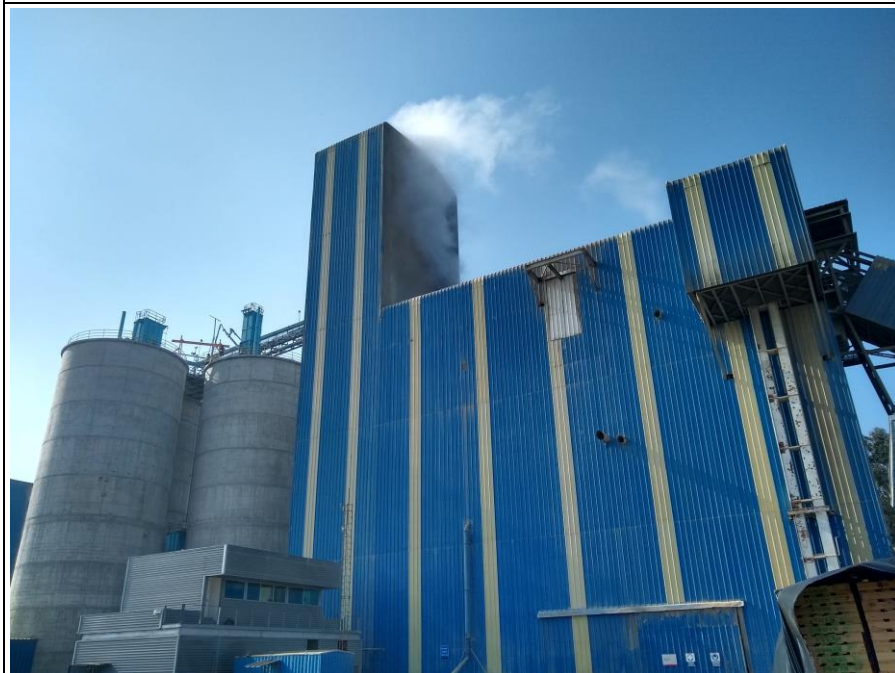
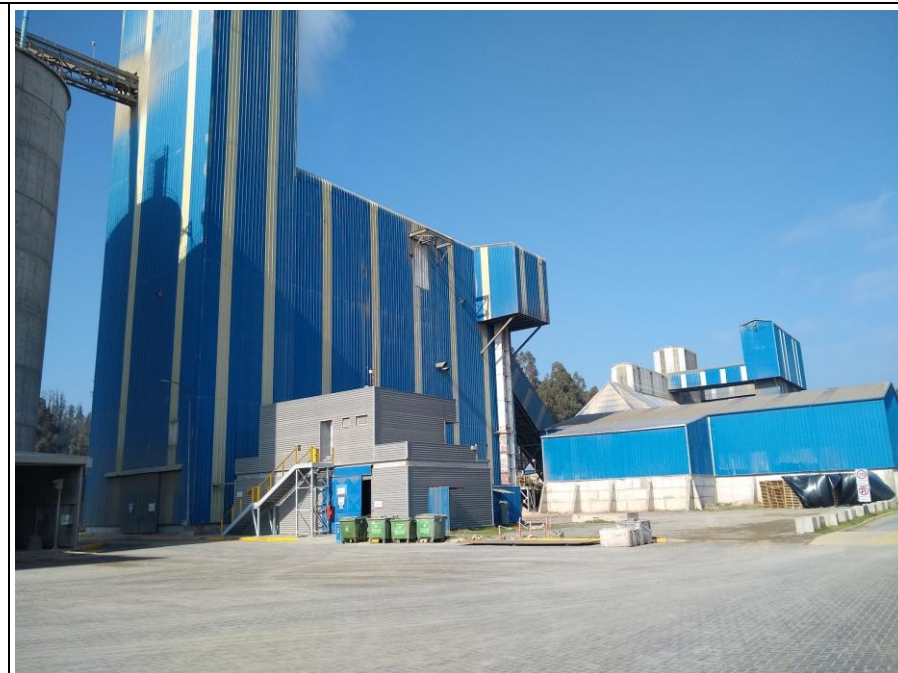
Realizado un recorrido por el exterior del galpón, se constató que la superficie vertical por donde se ubica la chimenea de descarga del turbo separador, presenta abundante material particulado adherido a ella, eliminando y tornando el color azul de su estructura original por un color gris que cubre toda la superficie vertical, evidenciando que tal descarga no cuenta con sistema eficiente de control del material particulado (Fotografías N°19 y N°20).

Este exceso en las emisiones atmosféricas, se explica debido al aumento de materia prima procesada por hora en el molino (kg/h), y también explican las deficiencias constatadas durante la inspección respecto del control de estas emisiones y de las condiciones estructurales de los galpones que permiten que existan emisiones fugitivas permanentes desde esta infraestructura de almacenamiento y proceso.

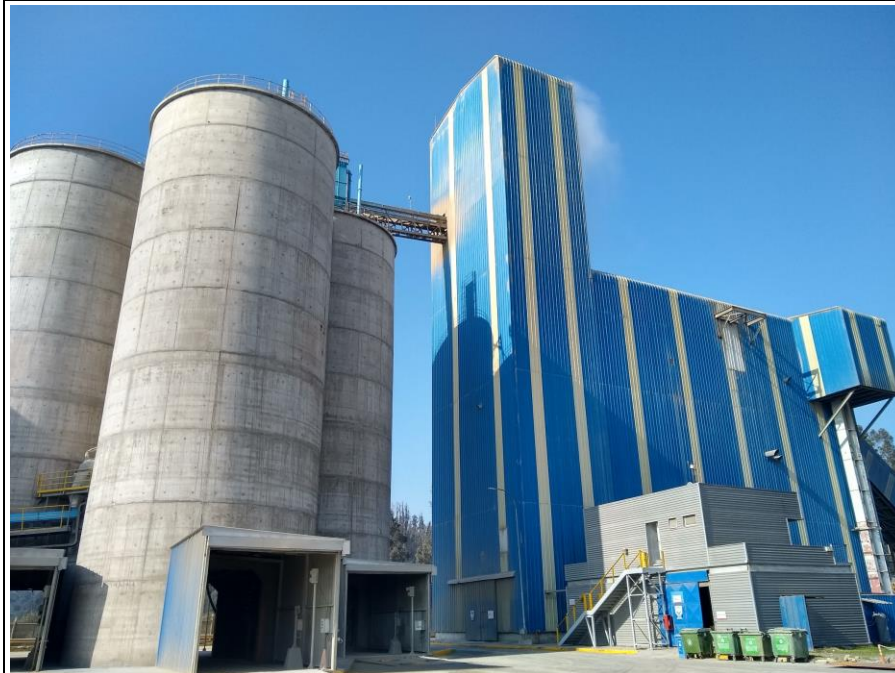
| <p><b>Hecho(s) constatado(s) durante la fiscalización:</b></p> <p>Se realizó el recorrido planificado por el sector y se constató que existen tres silos con estructura de hormigón (Fotografía N°21), la descarga del cemento a granel desde las tolvas de los silos hacia los camiones se realiza mediante una manga retráctil que inyecta el cemento en las respectivas compuertas de los camiones.</p> <p>Cada tolva provista de esta manga se opera manualmente desde una botonera ubicada en plataforma al interior del silo.</p> <p>Cada silo se encuentra habilitado en sus portales con una cortina movable y abatible que cubre su entrada y salida al momento de cargar camiones (Fotografía N°22). También existe instalado un sistema de aspiración interno que no fue posible verificar su funcionamiento al momento de la inspección, toda vez que no existían camiones programados para la carga de cemento. Se evidencia también la presencia de material depositado sobre las estructuras internas y en el piso de los silos donde se ubica la romana de pesaje.</p> <p>Existe consulta de pertinencia de ingreso al SEIA del proyecto “Reevaluación de los Filtros e Implementación de Túnel con Cortina de Cierre Automática”, resuelta mediante la R.E. N°22/2020 de fecha 21 de enero de 2020 del Servicio de Evaluación Ambiental de la Región de Valparaíso (ANEXO 3), la que señala la instalación e implementación de un túnel con cortina de cierre automática a la salida de los silos estáticos norte y sur, y una cortina plegable en su ingreso, como medidas de control de emisiones a la atmósfera. En este caso se resolvió que este proyecto no debe someterse obligatoriamente al SEIA en forma previa a su ejecución.</p> | |

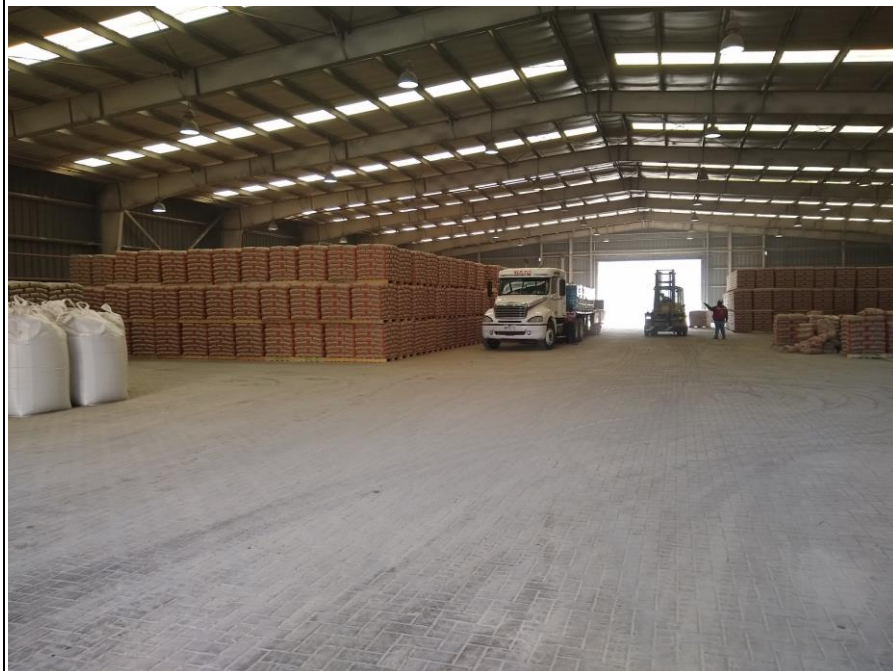
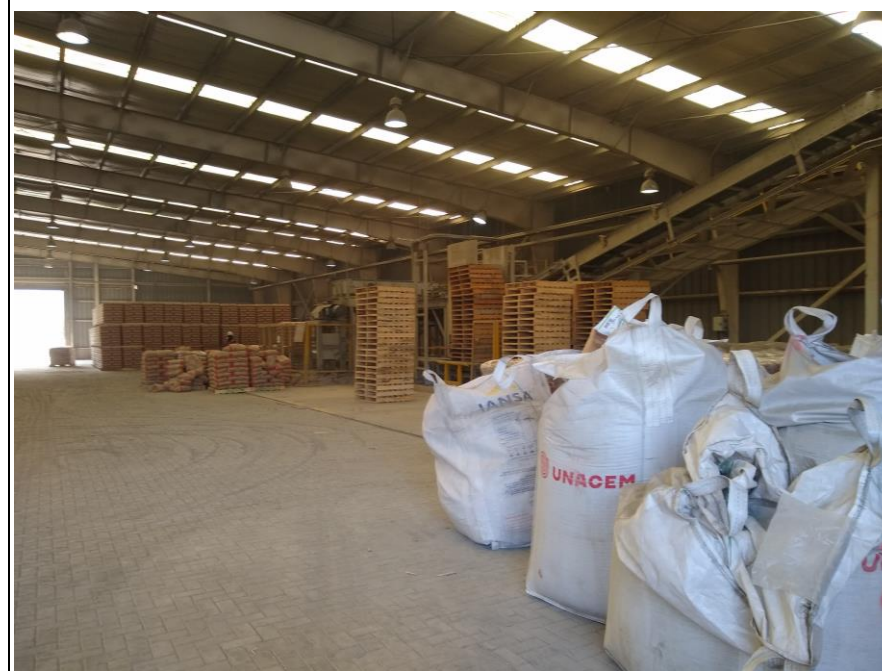
| <p><b>Hecho(s) constatado(s) durante la fiscalización:</b></p> <p>Se realizó recorrido por el galpón donde se realiza las operaciones de envasado y paletizado.</p> <p>Se constató que ambas operaciones se realizan en el mismo galpón (Fotografías N°23 y N°24).</p> <p>Al momento de la inspección el titular se encontraba realizando ambas operaciones de ensacado y paletizado, efectuándose con los 2 portones de acceso abiertos, aumentando la probabilidad de emisiones fugitivas al exterior del material particulado generado en las operaciones de ensacado.</p> <p>Consultado el titular señaló que los portones sólo permanecen cerrados en horario nocturno. Durante la inspección se encontraba al interior del galpón un camión cargando productos ya paletizados.</p> | |

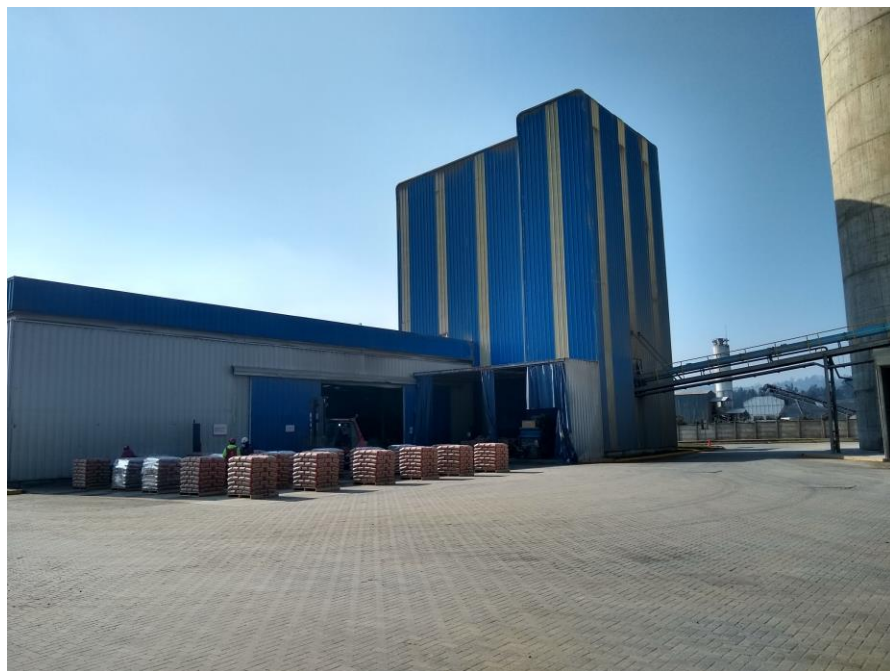
**Fotografía N°25.**

Al mismo tiempo se constató que la máquina barredora de calles no operó durante todo el periodo de la fiscalización, sin poder verificar si la máquina barredora estaba operativa (Fotografía N°25). Consultado al titular por esta situación, señaló que la barredora estaba buena y que no podía trabajar en superficies húmedas, sin embargo gran parte de las calles interiores se encontraban secas y con polvo en resuspensión durante toda la inspección.

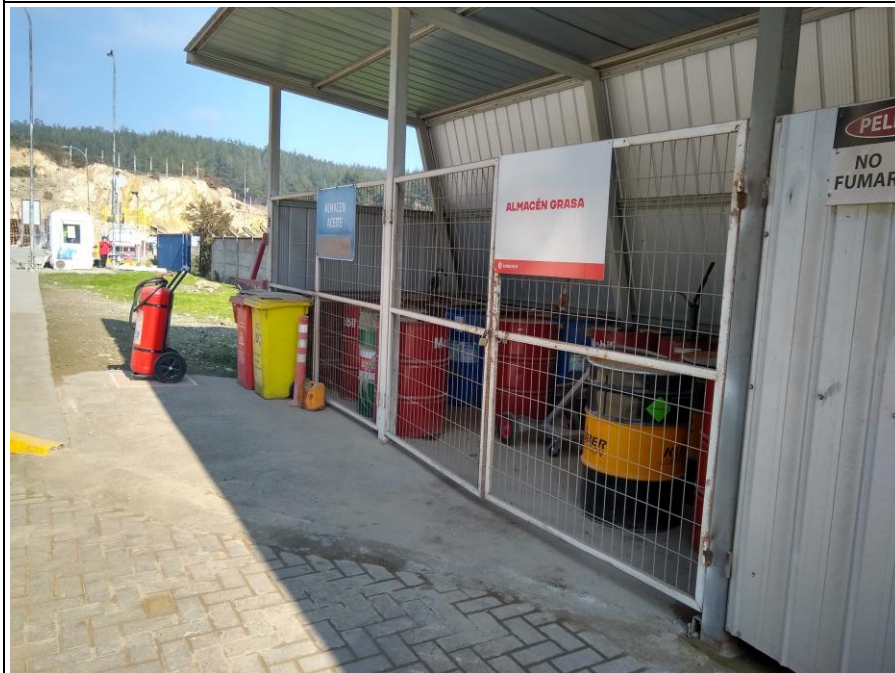
Es importante señalar que la planta cuenta con un sector habilitado como bodega de residuos peligrosos (Fotografía N°27), la cual cuenta con la respectiva autorización de parte de la autoridad sanitaria como lo señaló el titular durante la inspección, esta bodega se ubica en coordenadas UTM (260.968 E; 6.274.252 N) frente a la bodega de yeso y puzolana.
