INFORME TÉCNICO DE FISCALIZACIÓN AMBIENTAL

Requerimiento de Ingreso al SEIA

DFZ-2023-48-VIII-SRCA

El presente documento da cuenta de los resultados de las actividades de fiscalización ambiental realizadas por la Superintendencia del Medio Ambiente, a la unidad fiscalizable “**Humedal Buchoco-Contulmo**”, localizado en la comuna de Contulmo, región del Biobío.

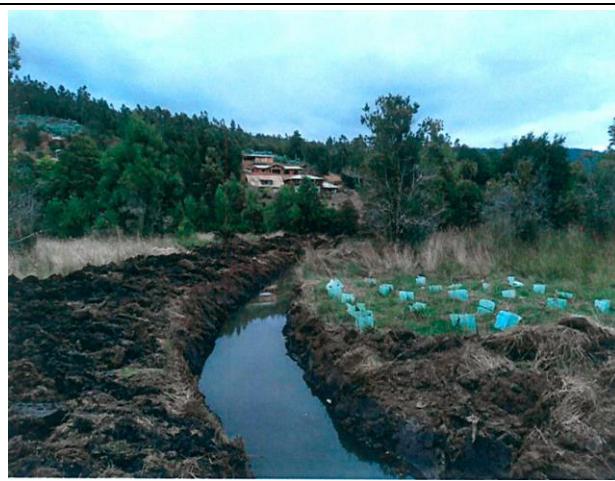
Fotografía 4

- ii. En el punto P4, se observó con mayor cercanía la zanja, sin poder acceder al predio al estar este cercado y con accesos cerrados. El canal observado poseía una anchura de 1,5m aproximadamente, estando inundado con agua al momento de la inspección (Fotografía 4). A su costado, se observó material vegetal (tierra y ramas).
En este punto se observó que el canal colinda con una parte del “bosque pantanoso” en restauración por parte de la SEREMI de Medio Ambiente, conforme a la identificación efectuada con base al registro fotográfico remitido por la SEREMI den su denuncia (Imagen 2)
No obstante lo anterior, no se observó al momento de la inspección, intervención directa de las especies en recuperación, solo verificándose acumulaciones de tierra a un costado del canal, posiblemente originadas por actividades de ensanchamiento de éste.
