INFORME TÉCNICO DE FISCALIZACIÓN AMBIENTAL

**Requerimiento de Ingreso al SEIA
(Informe complementado)**

DFZ-2022-2076-VIII-SRCA

PROYECTO VIVIENDAS COMUNIDAD BUEN RETIRO -SECTOR LA ISLA

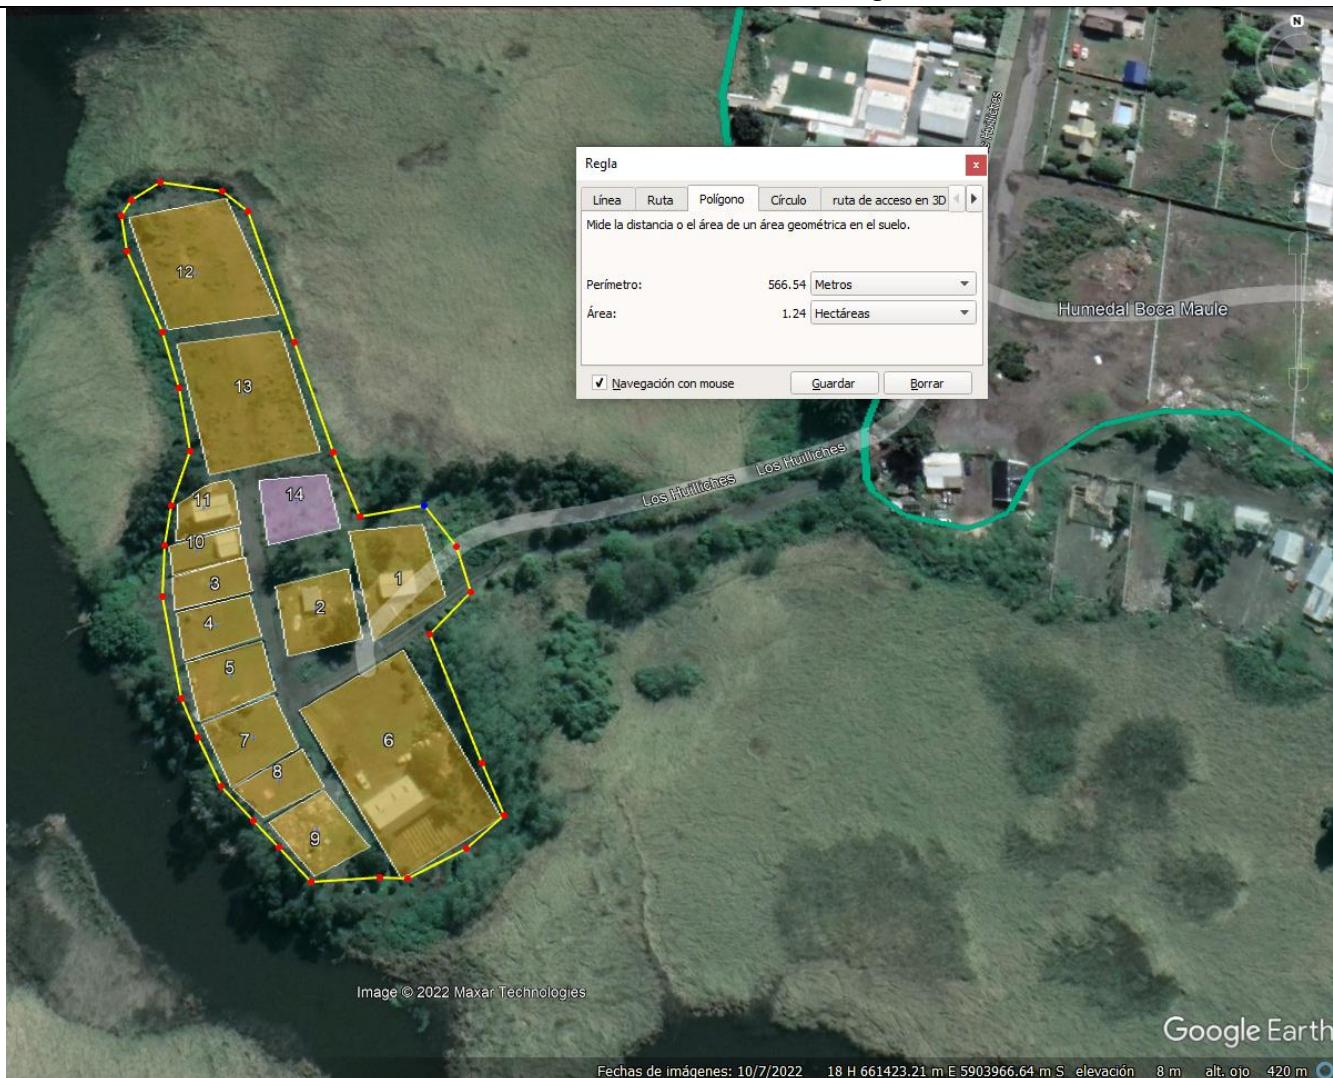
Imagen 5

En este orden de ideas, fue posible estimar que el área total intervenida del proyecto corresponde a 1.24 hectáreas aproximadamente, y que los sitios varían en superficie de entre 0.02 y 0.14 Ha (Imagen 5)

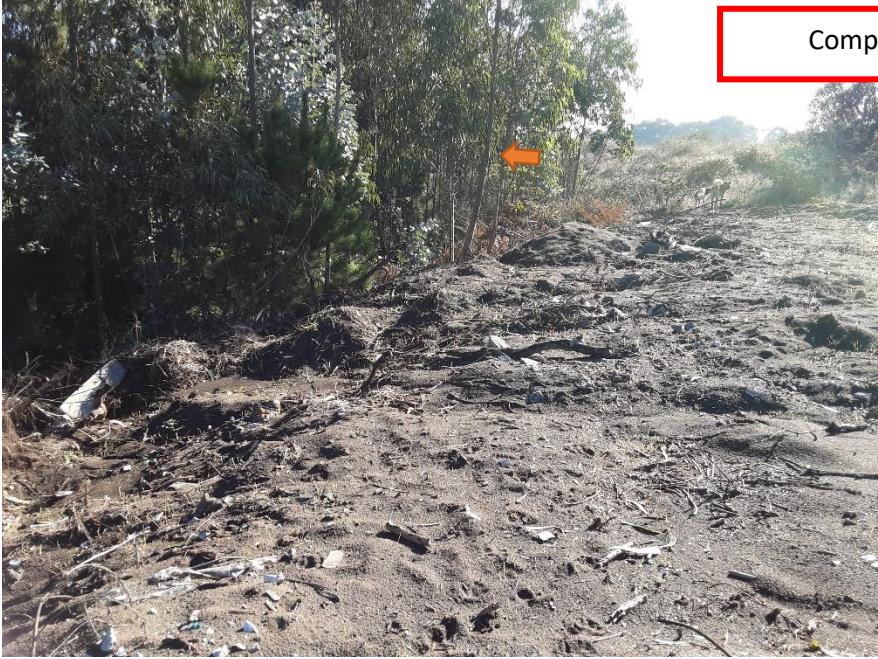
Fotografías 11	Fecha: 29/04/2022	Fotografías 12	Fecha: 03/11/2022
<p>Descripción del medio de prueba: Sitio 13 identificado en la inspección del 03/11/2022.</p> <p>En el comparativo se puede observar la intervención de la cobertura vegetal (no nativa) del sector norte de la “La Isla”, específicamente del que sería el sitio 13 identificado en la inspección el 03/11/2022. Se observa los postes eléctricos instalados.</p> <p>Fotografía 3, corresponde a la vista hacia el Sur, mientras que la Fotografía 4 corresponde a la vista desde el Sur</p>

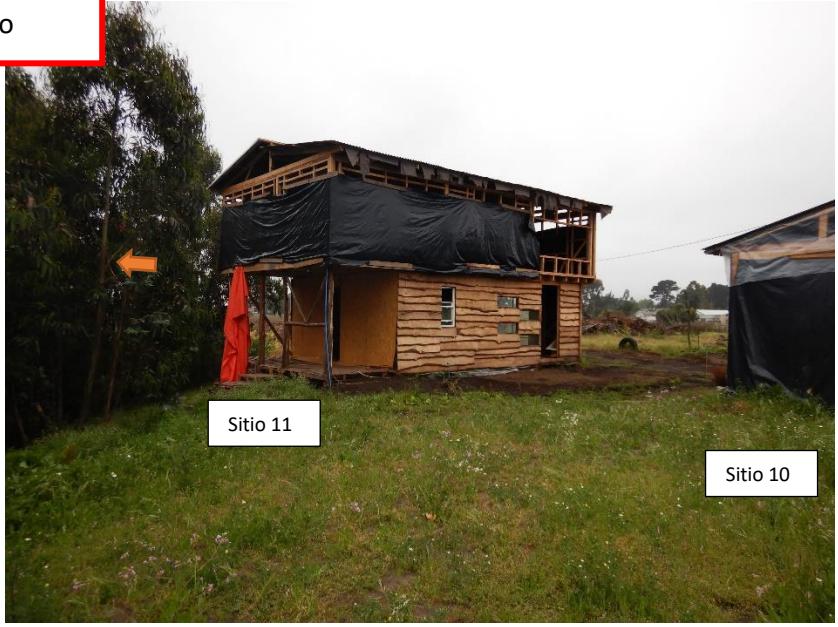
- Fotografías 13 y 14: Se observa el avance de dos viviendas emplazadas en los sitios 10 y 11 identificados en la inspección del 03/11/2022, que correspondían al sitio 3 de la inspección de abril. En la inspección de abril, este sitio correspondió a uno de los que había sido emparejado en febrero de 2022, conforme declaró doña Ivonne López. En la inspección de noviembre, se observa el avance de la cobertura vegetal (no nativa, ni hidrófita) en este sitio, y que no existió intervención del arbolado adyacente.

<div style="border: 1px solid black; padding: 2px; text-align: center;">Sitio 11</div> <div style="border: 1px solid black; padding: 2px; text-align: center;">Sitio 10</div>	
Fotografías 13	Fecha: 29/04/2022	Fotografías 14	Fecha: 03/11/2022
<p>Descripción del medio de prueba: Sitio 10 y 11 identificado en la inspección del 03/11/2022 (sitio N° 3 de la inspección 29/04/2022)</p> <p>En el comparativo se puede observar el avance de dos viviendas emplazadas en los sitios 10 y 11 identificados en la inspección del 03/11/2022, que correspondían al sitio 3 de la inspección de abril.</p> <p>En la inspección de abril, este sitio correspondió a uno de los que había sido emparejado en febrero de 2022, conforme declaró doña Ivonne López. En la inspección de noviembre, se ve el avance de la cobertura vegetal (no nativa) en este sitio, y que no existió intervención del arbolado adyacente.</p> <p>Con flecha naranja, se identifica un punto de referencia para mejor comprensión de la ubicación de las fotografías.</p>

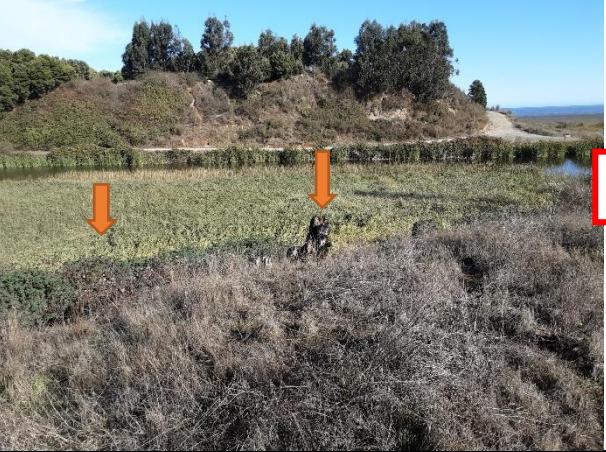
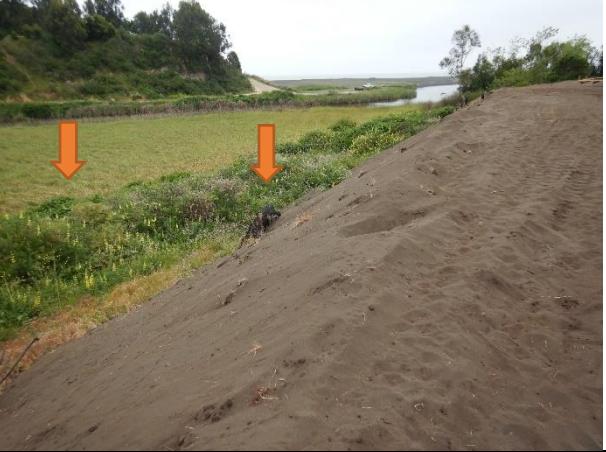
Fotografías 15	Fecha: 29/04/2022	Fotografías 16	Fecha: 03/11/2022

- Fotografía 15, 16, 17 y 18: Se observa la remoción de cobertura vegetal, de especies no nativas ni hidrófitas, en el sector norte, específicamente en la ladera Oeste. Se observa también que el terreno observado en la inspección de noviembre presenta una cobertura de arena, pero que esta no ingresó al cuerpo del agua o afectó a la vegetación hidrófita.

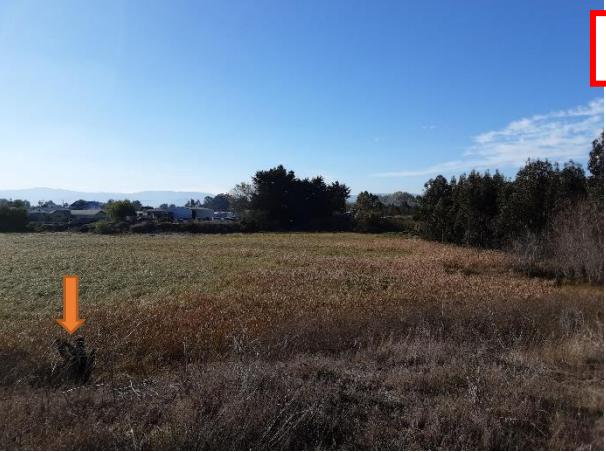
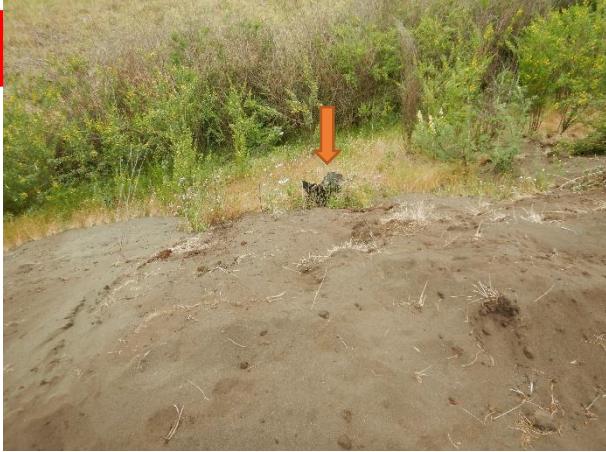
Fotografías 19	Fecha: 29/04/2022	Fotografías 20	Fecha: 03/11/2022

- Fotografía 19, 20, 21 y 22: Se observa remoción de la cobertura vegetal, y reemplazo por una cobertura de arena, en la ladera Este del sector norte de “La Isla”.

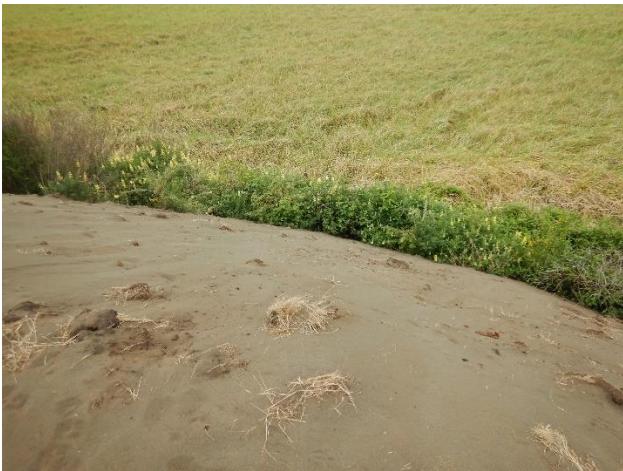
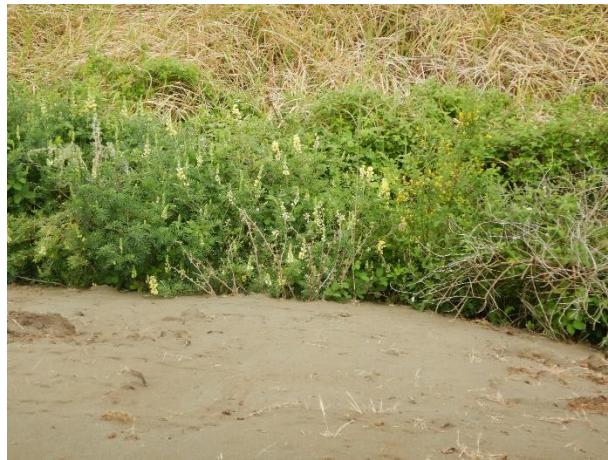
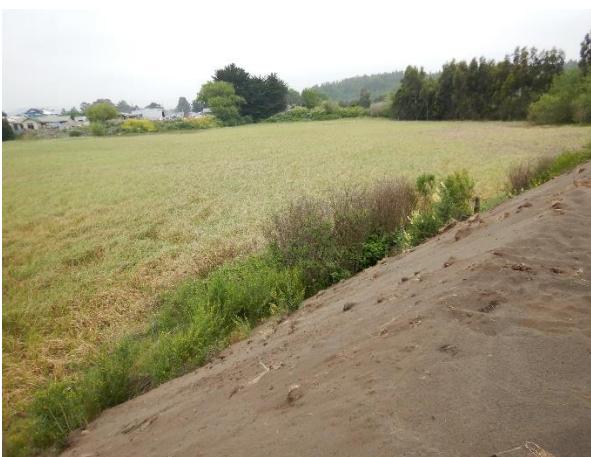
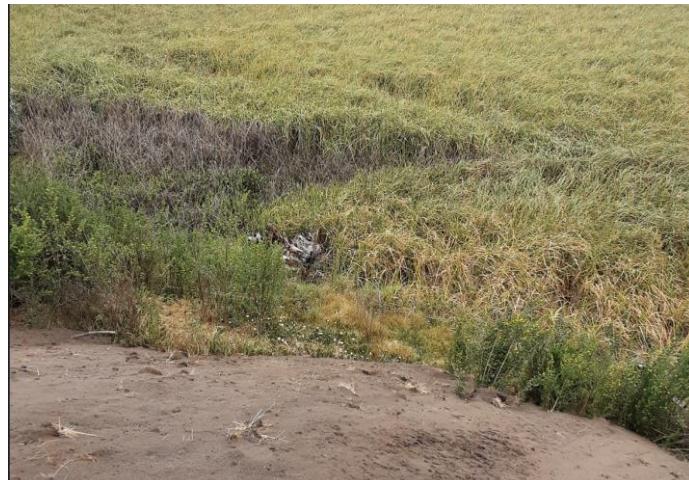
- Fotografías 23, 24, 25 y 26: Se observa en detalle la ladera Este del sector norte de la “La Isla”, evidenciándose que la arena cubrió completamente la ladera con una afectación de especies vegetales, pero sin ingreso al cuerpo de agua. Las especies vegetales afectadas se identificaron, en gabinete, principalmente como “Cocho o Altramuz” (*Lupinus arboreus*), que corresponde a una especie introducida.

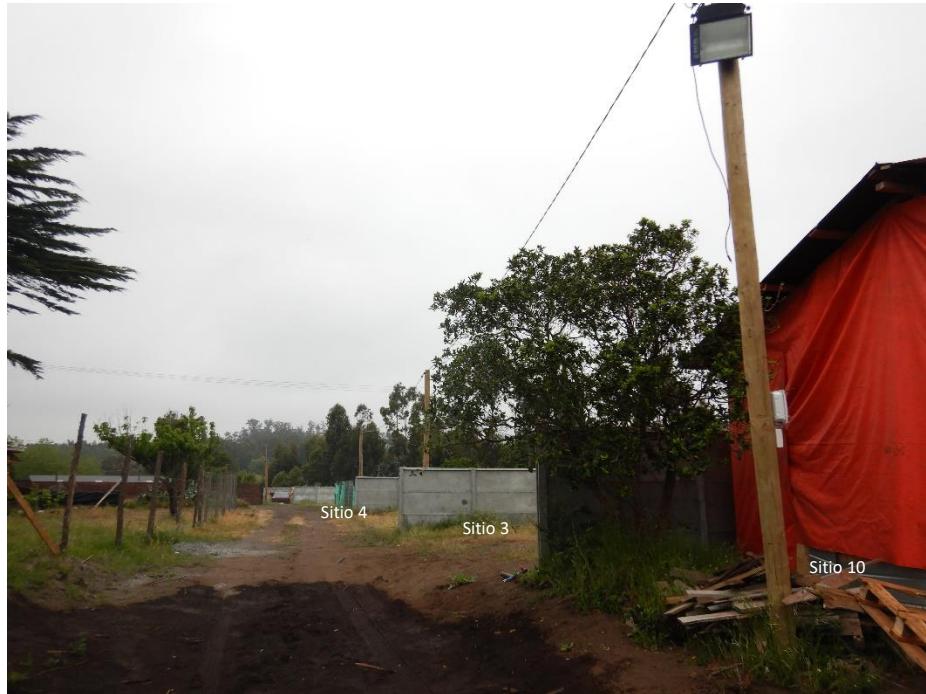
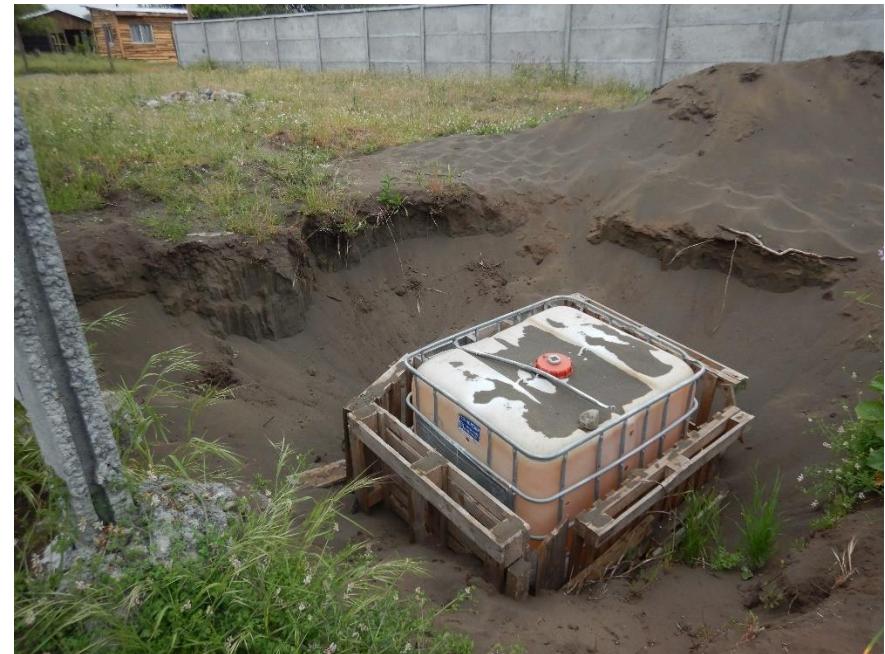
Fotografías 33

- Fotografía 33: Vista general de los sitios en el sector Sur de la “La Isla”.
- Fotografía 34: Instalación de bins de 1000 litros, como fosa séptica en el sitio 3.

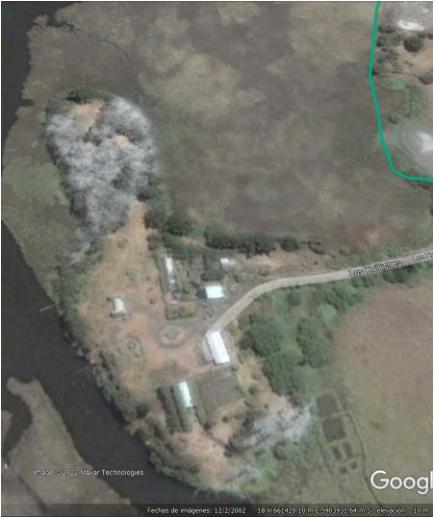
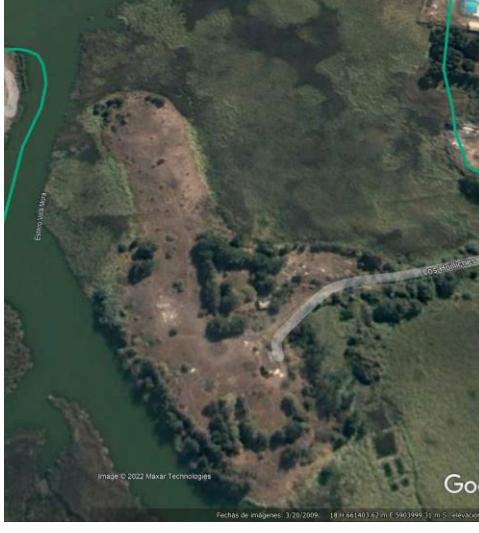
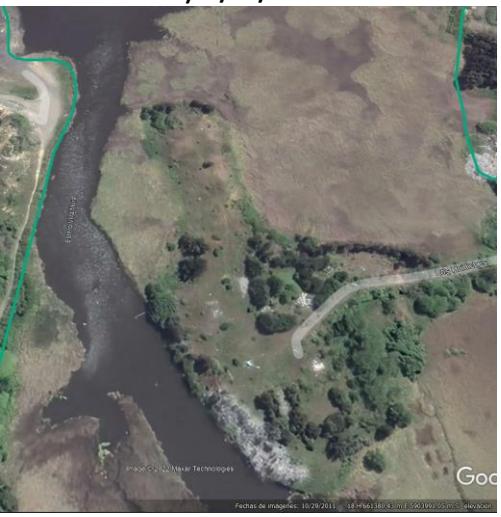
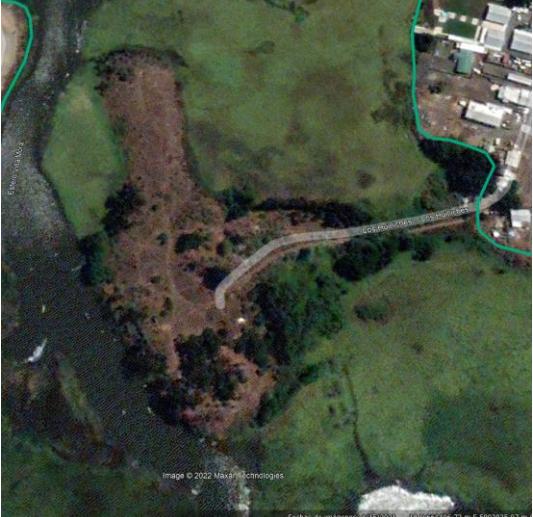
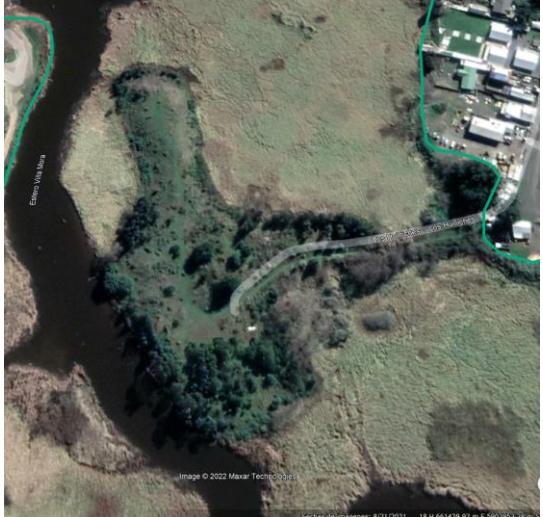
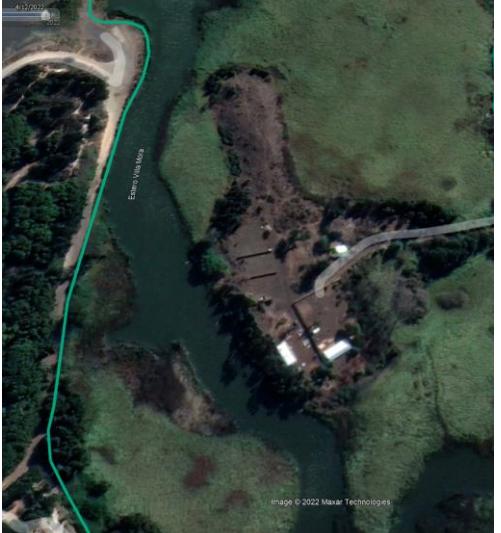
Imagen 7

Descripción del medio de prueba: Análisis imágenes satelitales de Google Earth, del lugar denunciado. En verde los deslindes del H.U Boca Maule
