Superintendencia del Medio Ambiente
Gobierno de Chile

INFORME TÉCNICO DE FISCALIZACIÓN AMBIENTAL

ARENAS SILICEAS CRISTALERIAS TORO

DFZ-2022-415-VII-RCA

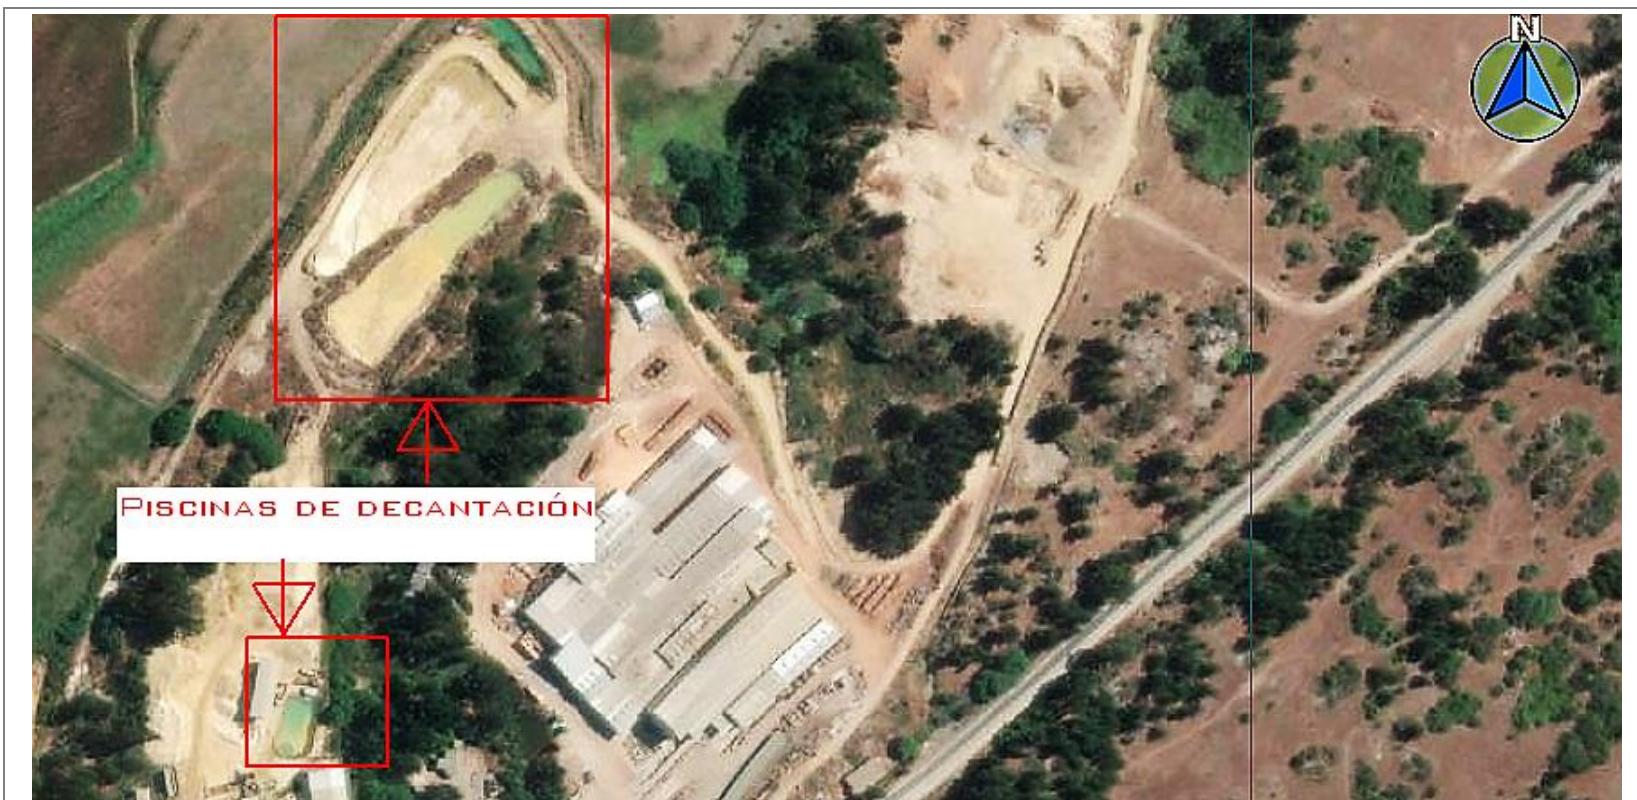
Figura 11. Imagen satelital de plataforma IDE en que se indica la ubicación de las piscinas de decantación.

- 1 Piscina decantadora ubicada en la planta de procesos: piscina decantadora de geometría ovalada, excavada en el suelo, y una superficie aproximada de 15 m x 30 m. La piscina cuenta con un cierre perimetral dispuesto en base a tranqueras y se ubicada en las coordenadas UTM referidas al Datum WGS 84: 717.756 E, 6.061712 N.
- 3 Piscinas decantadoras en sector norte de la unidad fiscalizable: piscinas decantadoras excavadas en suelo ubicadas en las coordenadas de referencia coordinadas UTM referidas al Datum WGS 84: 717.787 E, 6.061.868 N. Existen dos piscinas de geometría trapezoidal y de dimensiones aproximadas de 120 m x 40 m. En la cabecera de una de estas piscinas existe una de menor dimensión, aproximadamente de 40 m x 10 m, también excavada en el suelo.

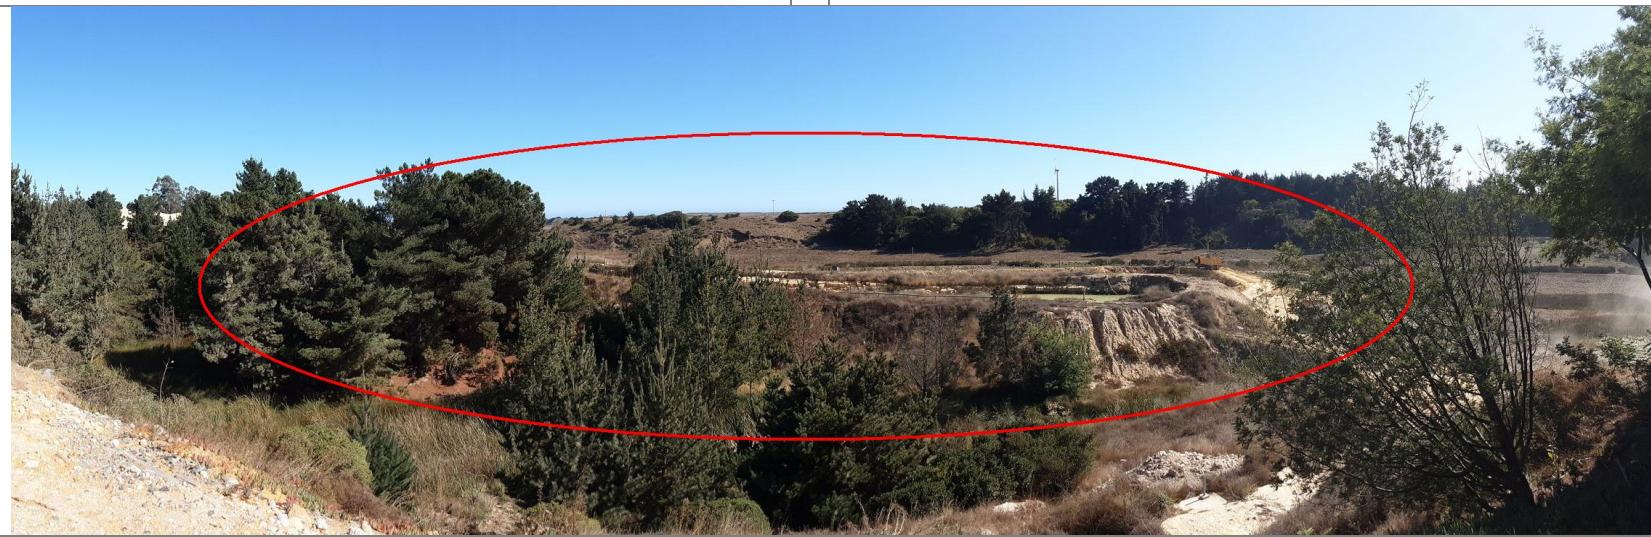
Fotografía 14. Vista general de las piscinas decantadoras constatadas en terreno. A la izquierda se encuentra la piscina sin material y a la derecha la piscina con material en su interior.

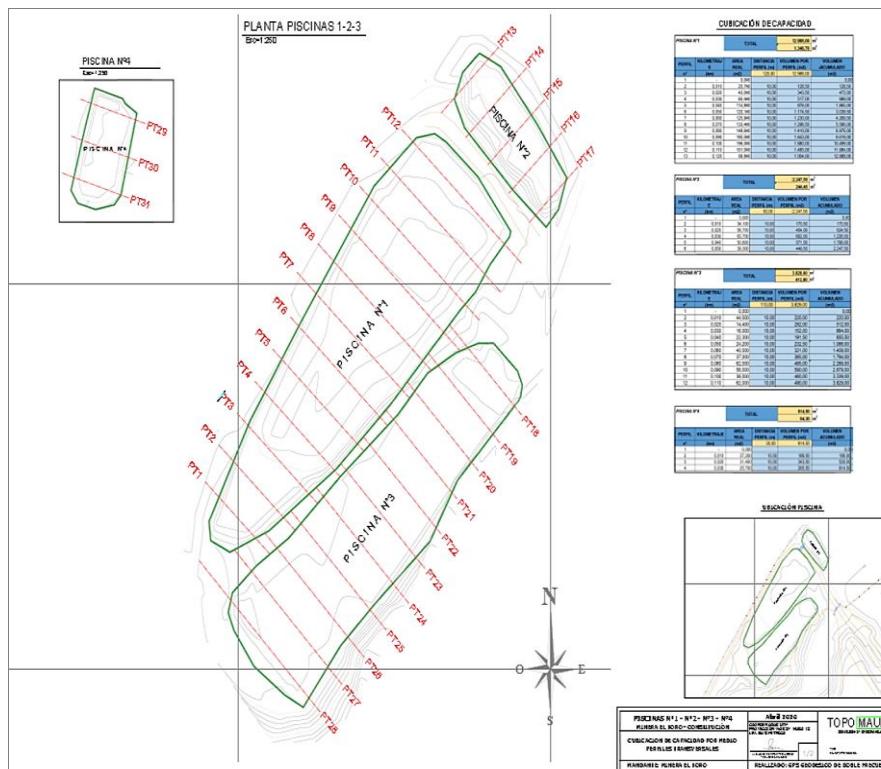
Fotografía 16. Plano de piscinas decantadoras remitido por el titular con fecha 15-02-2023

En los planos aportados por el titular en su presentación de fecha 15 de febrero de 2023, se indican las capacidades volumétricas de las piscinas constatadas en el sector norte de la unidad fiscalizable conforme a levantamiento topográfico efectuado por el titular (Figura 10). Para este efecto, el titular ha denominado a las piscinas de la siguiente forma: Piscinas 1 y 3 (las dos piscinas de mayor tamaño ubicadas en el sector norte), Piscina 2 (para la piscina de menor tamaño ubicada en la cabecera de la piscina 1) y, finalmente, Piscina 4, que corresponde a la unidad ubicada en la panta de procesos (planta de lavado). Las capacidades serían las siguientes :Piscina 1: 12.988 m³; Piscina 2: 244 m³; Piscina 3: 3.829 m³, y Piscina 4: 814 m³. Se pude apreciar la diferencia con el plano original de la evaluación ambiental (Figura 11).
