INFORME TÉCNICO DE FISCALIZACIÓN AMBIENTAL

Teck Carmen de Andacollo

DFZ-2022-2453-IV-RCA

Enero 2023

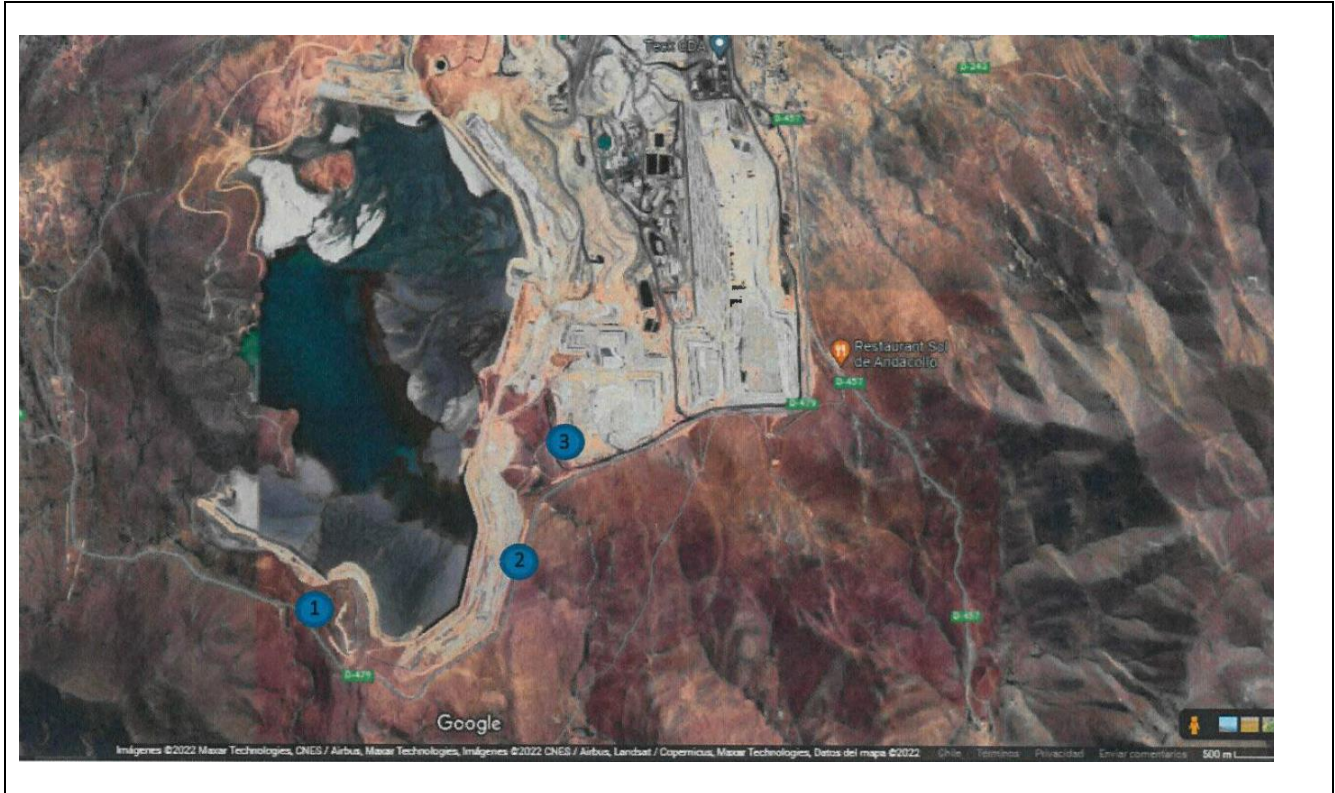
4.3.2 Figura 3. Esquema de recorrido realizado por SERNAGEOMIN el 2-11-2022 (Fuente: Reporte Técnico SERNAGEOMIN)

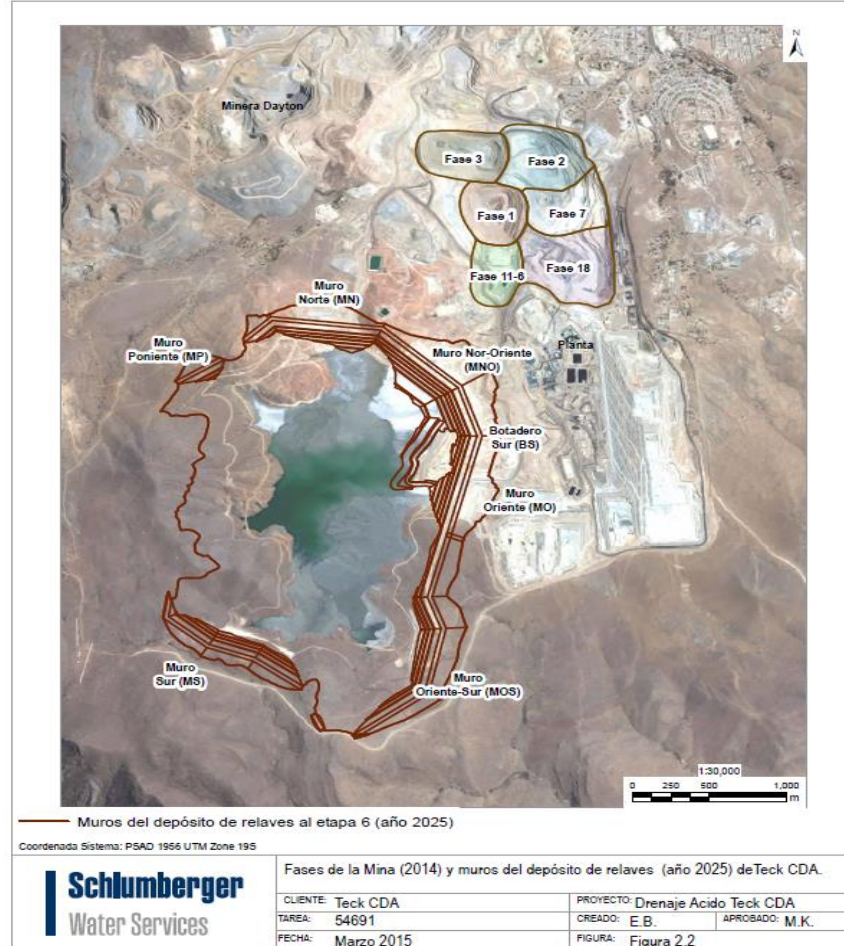
Figura 9

- c) Para mayor comprensión de los sectores, en la **Figura 2. Layout del proyecto** (Fuente: Elaboración Propia). **Figura 9** se observa la ubicación de los pozos existentes y afloramientos y la ubicación de los muros del depósito de relaves respectivamente.

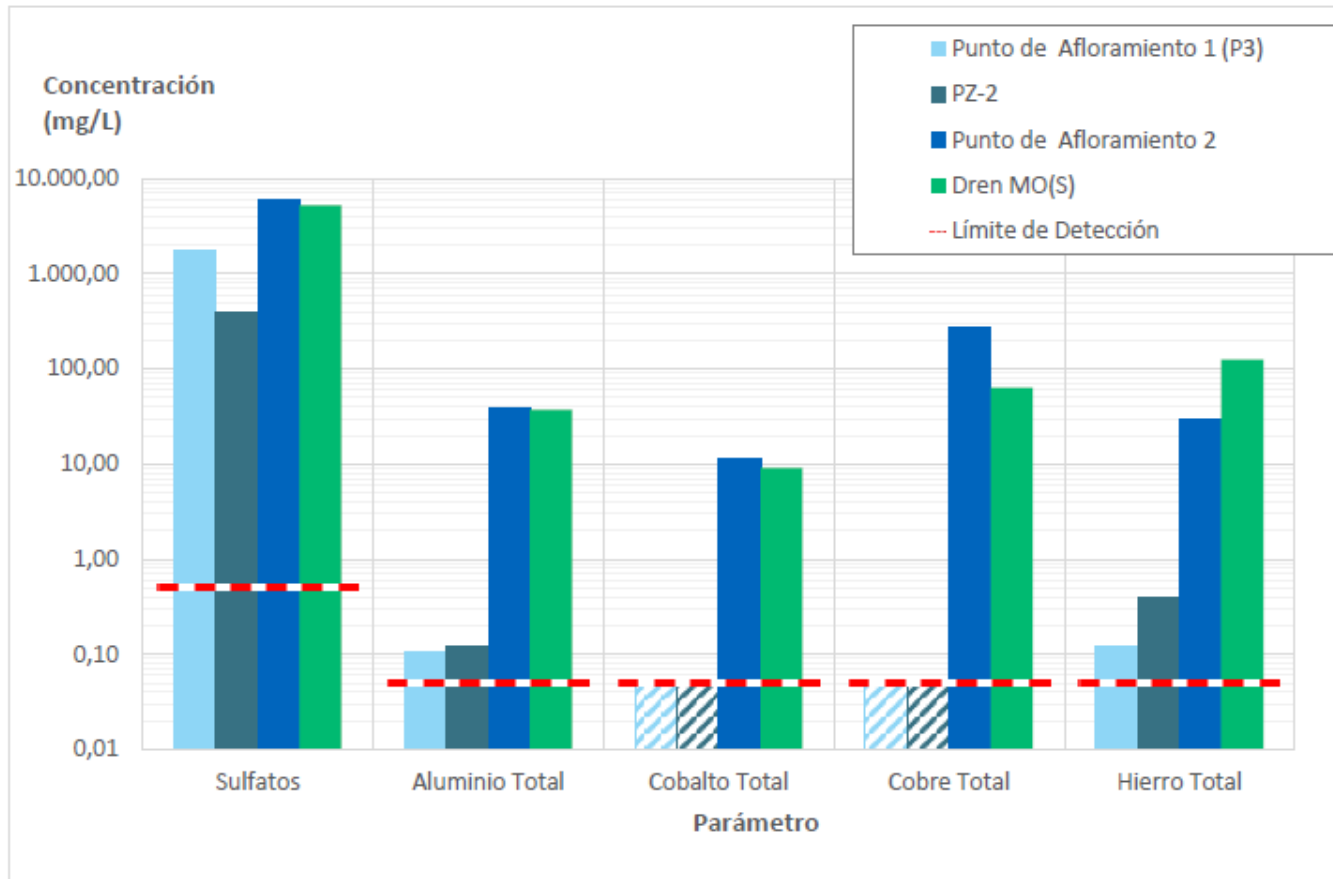
Figura 14

- *No se ha generado drenaje desde el MO(S) ni desde el Punto de Afloramiento 2 hacia el acuífero somero de la cuenca del río Limarí.*
- *El agua del afloramiento coincide con la capturada por el dren del MO(S) en cuanto a su calidad, es decir, correspondería a un volumen de agua que el dren no evacuó, y que, por lo tanto, afloró al pie del muro.* Al respecto el titular adjuntó los análisis realizados al dren del MOS realizados por el laboratorio ALS y que fueron comparados con los análisis realizados por el laboratorio AGQ Chile. Los resultados se presentan en **Figura 14 y Figura 15.**

Figura 4: Comparación calidad de aguas
