INFORME DE FISCALIZACIÓN AMBIENTAL

RELLENO SANITARIO SANTIAGO PONIENTE - MAIPU

DFZ-2023-715-XIII-RCA
MAYO 2023

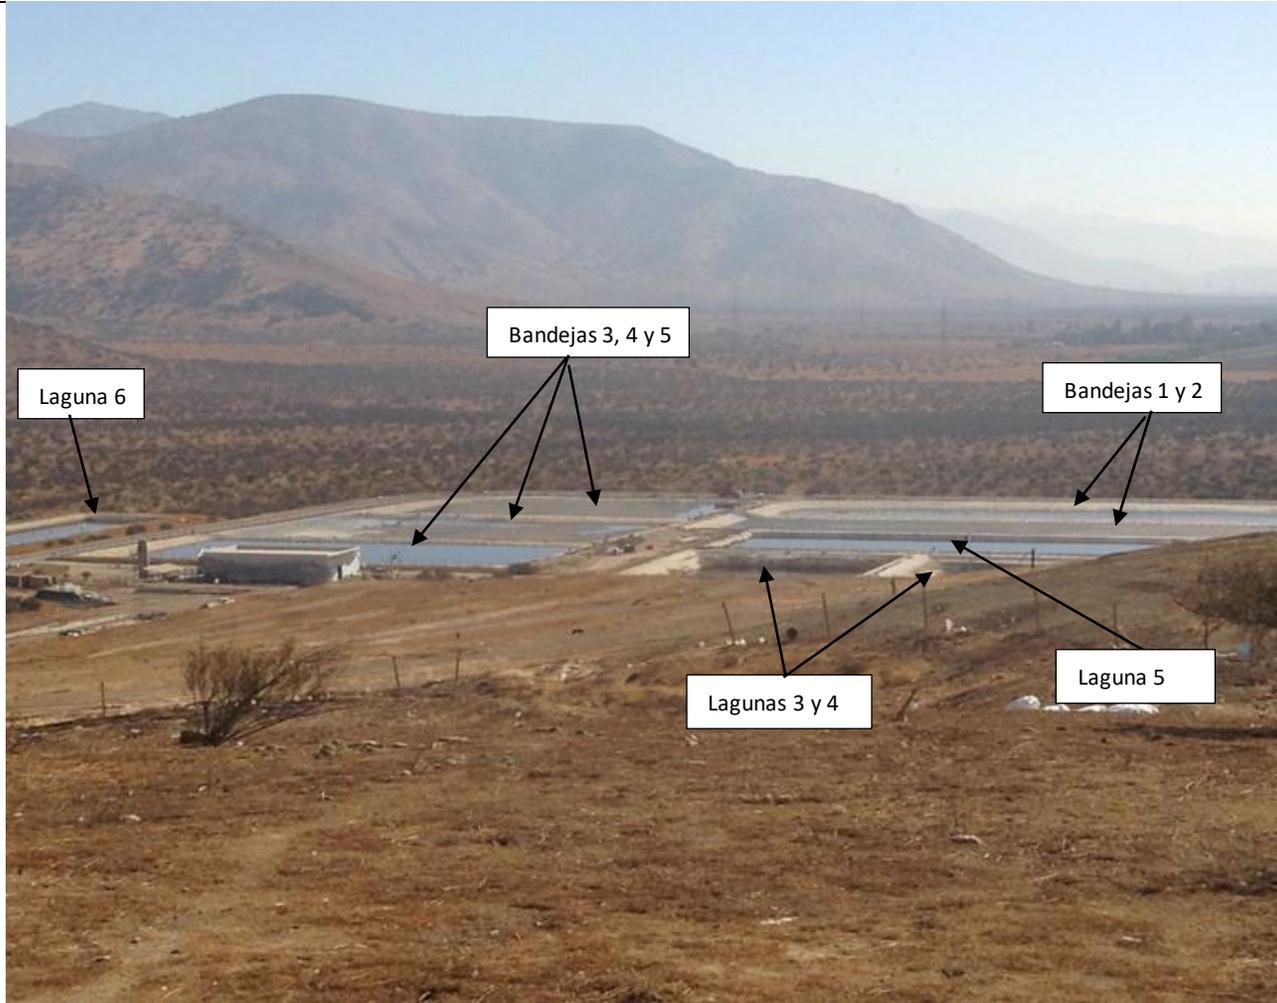
Fotografía 8.

- c. Desde el mirador se tuvo una vista panorámica del sistema de acumulación de lixiviados del RSSP (Fotografía 8).
- d. Durante la inspección, se pudo verificar que el manejo de lixiviados se realiza a través del acopio en piscinas o lagunas de acumulación de lixiviados y bandejas de evaporación. Se constató acumulación de lixiviado en 3 Lagunas (Piscinas) del total de 6 existentes (Figura 2). Las lagunas N°3 y N°4 contenían una baja cantidad de lixiviados, observándose en su interior, paredes y fondo acumulación de sólidos (lodos) (Fotografía 9 y 10). Rafael Parra informó que se realizaría una limpieza y mantención de ellas. La laguna N°5 tenía acumulación de lixiviados, que no alcanzaba el nivel de su revancha (Fotografía 11).

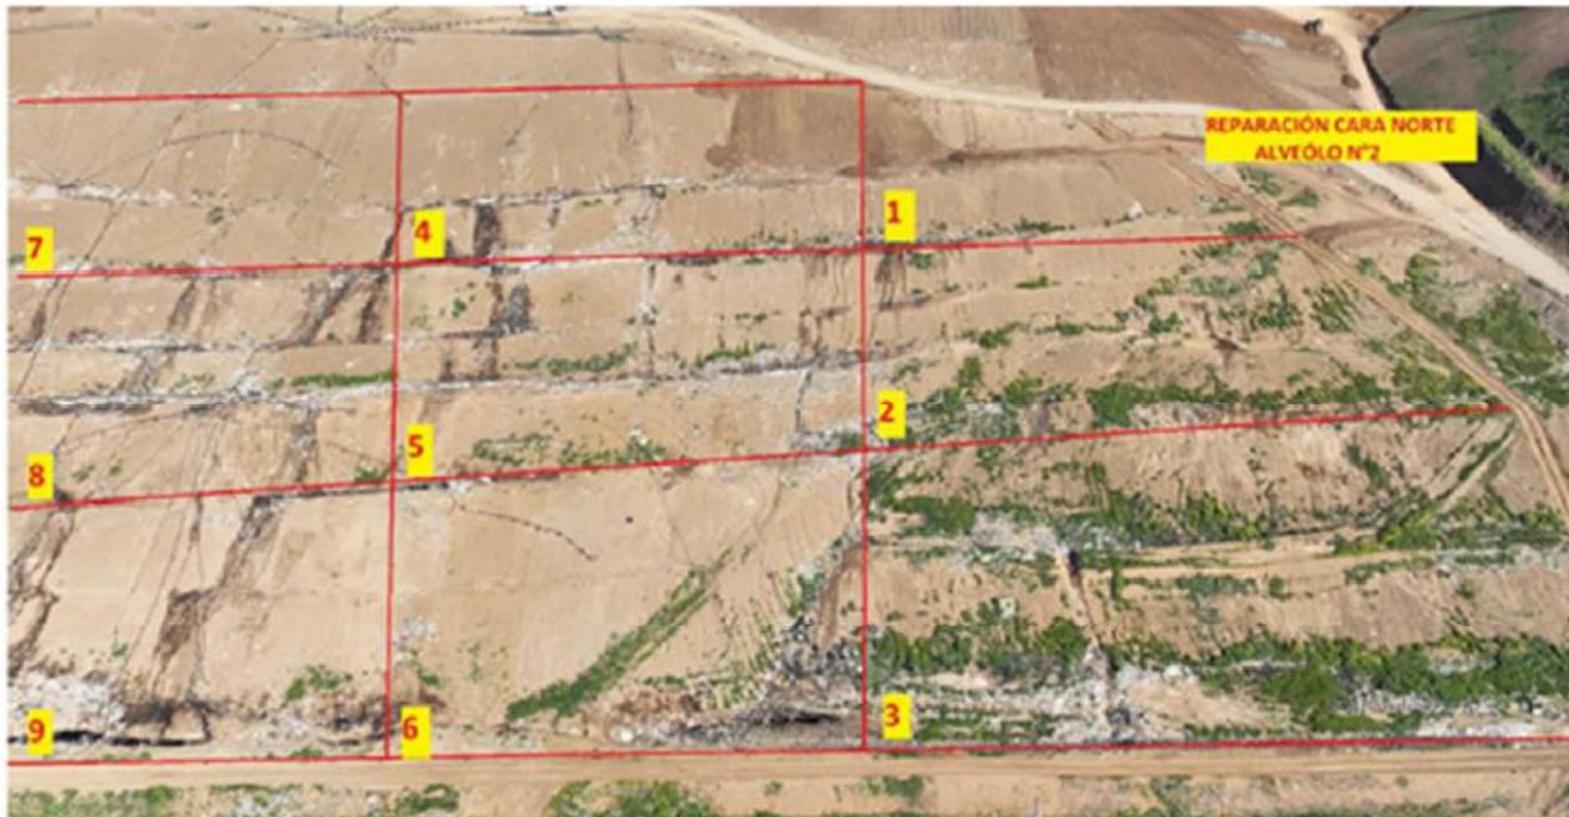
Figura 6.

Hechos (s): a. En el Informe de Fiscalización Ambiental (DFZ-2022-386-XIII-RCA) se indicó que en la inspección ambiental efectuada al RSSP, con fecha 23 de agosto de 2022, recorriendo el talud norte de Alvéolo N°2 se observó el afloramiento de lixiviados en la base del talud (dique), en las fases N°3 y N°4. En esa oportunidad, en respuesta a requerimiento de información de esta SMA, el titular se comprometió a: - Realizar trabajos de remediación estética del talud norte del Alvéolo N°2, a partir de noviembre de 2022. Estas consistían en “un peinado de taludes con maquinaria idónea para las tareas (excavadora) y así eliminar posibles agrietamientos...”. La intervención se realizaría mediante el avance por sectores contemplando nueve (9) grillas de trabajo, en las Fases N°3 y N°4 (Figura 6).

Fuente: Imagen N°1 Grilla de remediación cara norte Alveolo 2, adjunta al documento "Intervención del Talud Norte" (ID44)).

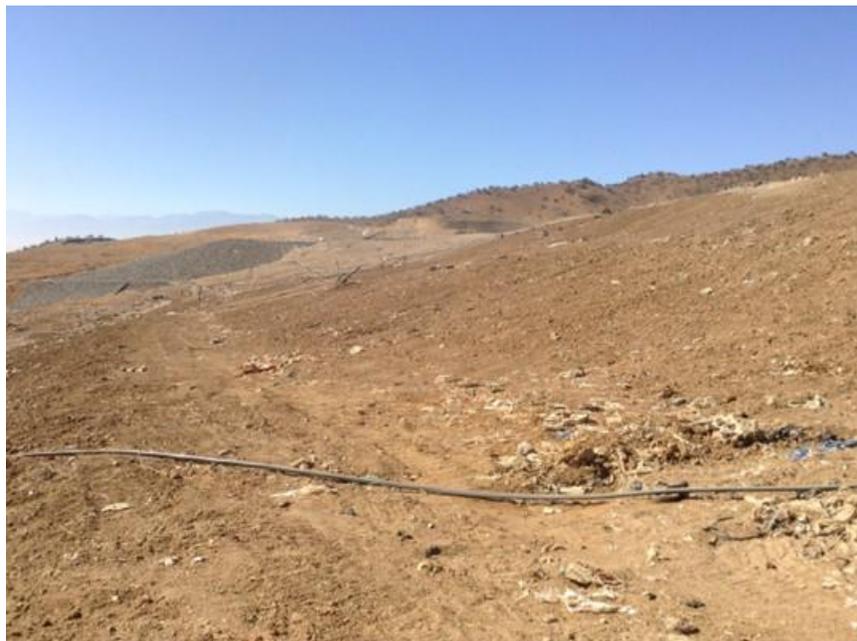
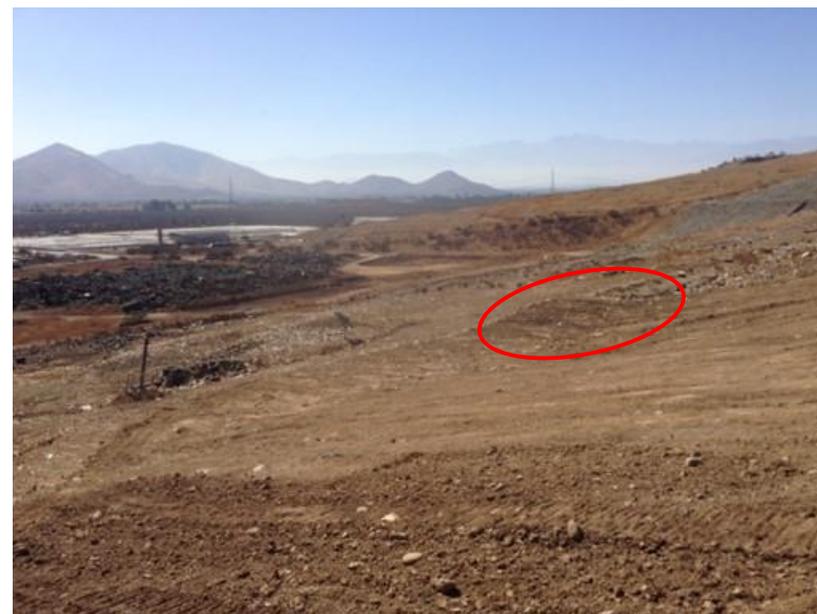
Fotografía 14.

- c. En la base de talud norte de Alvéolo N°2, fases 3 y 4, se observó las obras de reparación del talud (Fotografía 14). Rafael Parra informó que las obras se realizaban con material de cobertura y excavadora, reparando sectores dañados y donde existían afloramiento de lixiviados. En la dirección oriente del talud norte de Alvéolo N°2, se observó el afloramiento de lixiviados en la base del talud (dique) y presencia de humedad en distintos puntos del talud, correspondiente a los sectores que la reparación se encuentra pendiente (Fotografía 15).

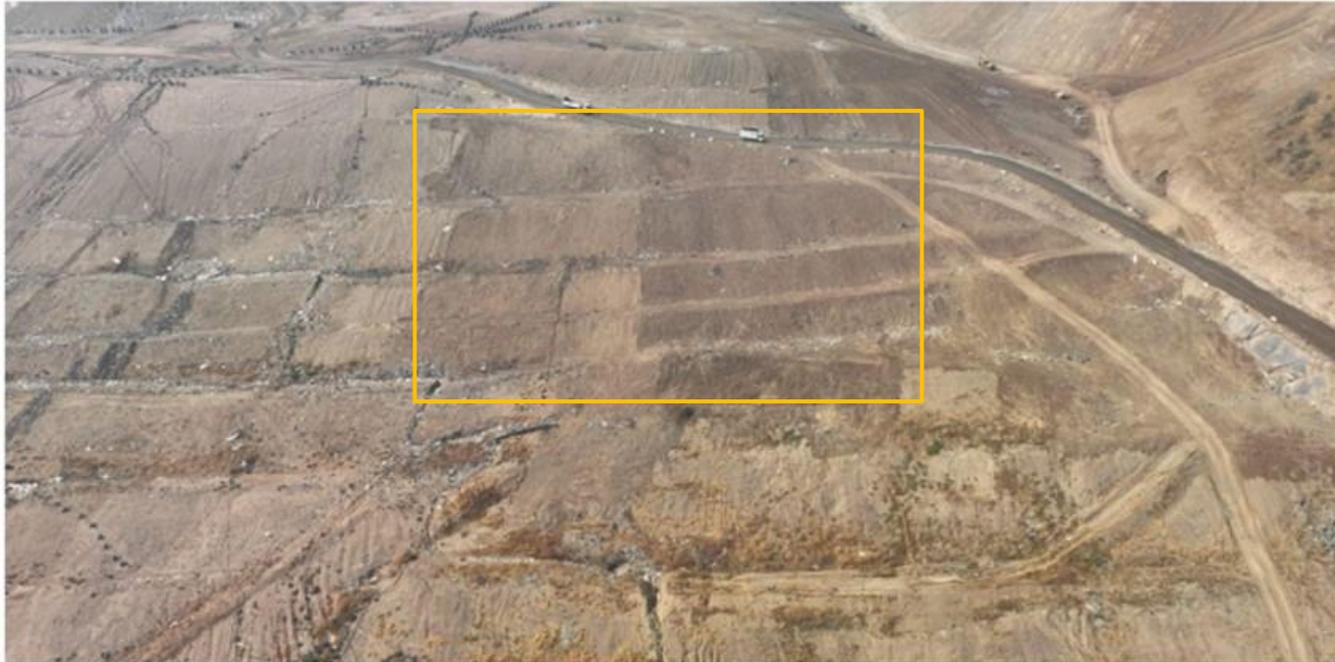
Fotografía 16.

- e. Del análisis de los avances reportados (ID2, ID4, ID5 e ID4), se pudo verificar que en diciembre de 2022 se realizaron trabajos en la zona N°1, N°2, N°4 y N°5 y en enero de 2023 se continuó con los trabajos en la zona N°2 y se comenzó a trabajar en la zona N°3 (Fotografía 16). Durante febrero de 2023, se trabajó en las zonas N°3 y N°4, indicándose que a estas se les entrega mayor tiempo dado las conexiones de biogás existentes en el lugar (Fotografía 17). Durante marzo de 2023, se trabajó en las zonas N° 7, N°5 y N°4 (Fotografía 18). Durante abril de 2023 se trabajó en las zonas N° 2, N°5 y N°6 (Fotografía 19).

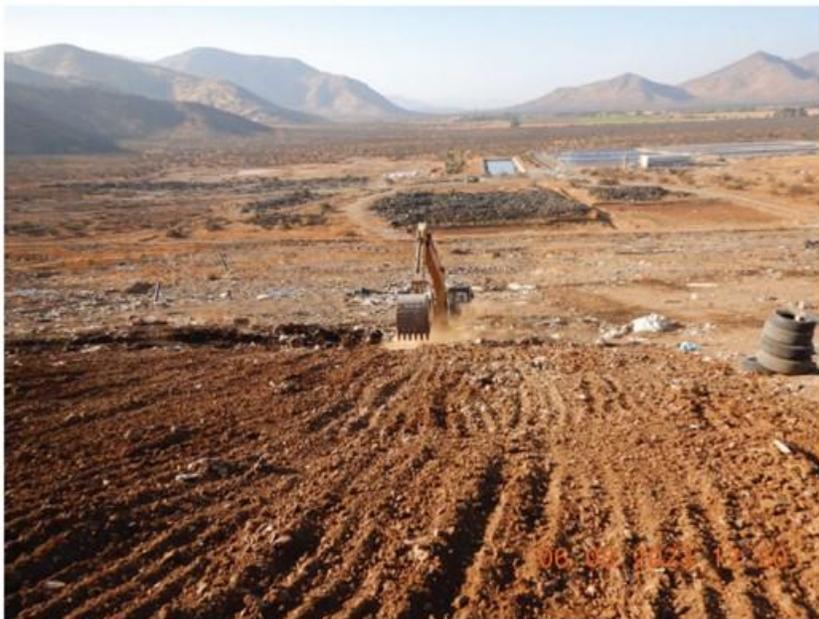
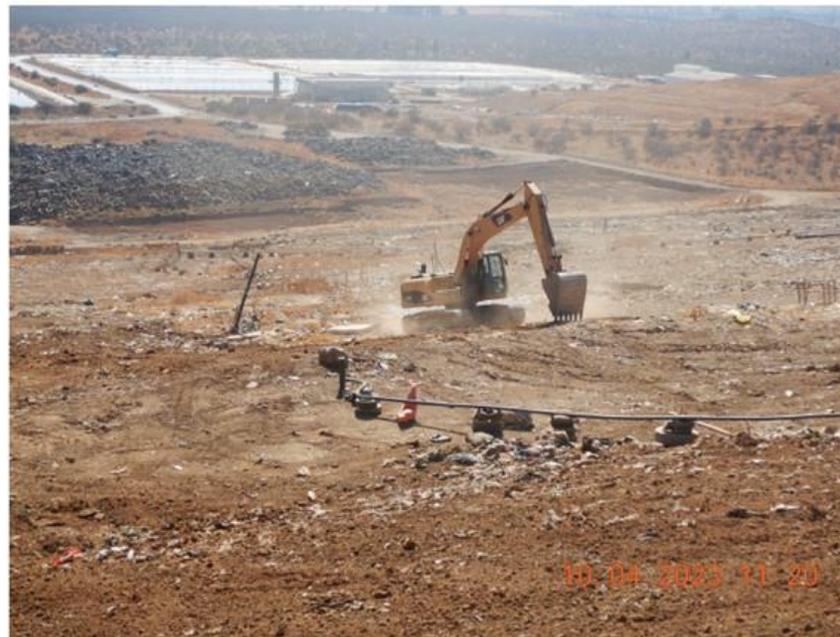
Fotografía 18.

Imagen N°6. Trabajo en sector 7.

Imagen N°3. Trabajo en sector 6.
