## INFORME TÉCNICO DE FISCALIZACIÓN AMBIENTAL

CANTERA CHACABUCO - COLINA

DFZ-2023-1711-XIII-RCA

JUNIO 2023

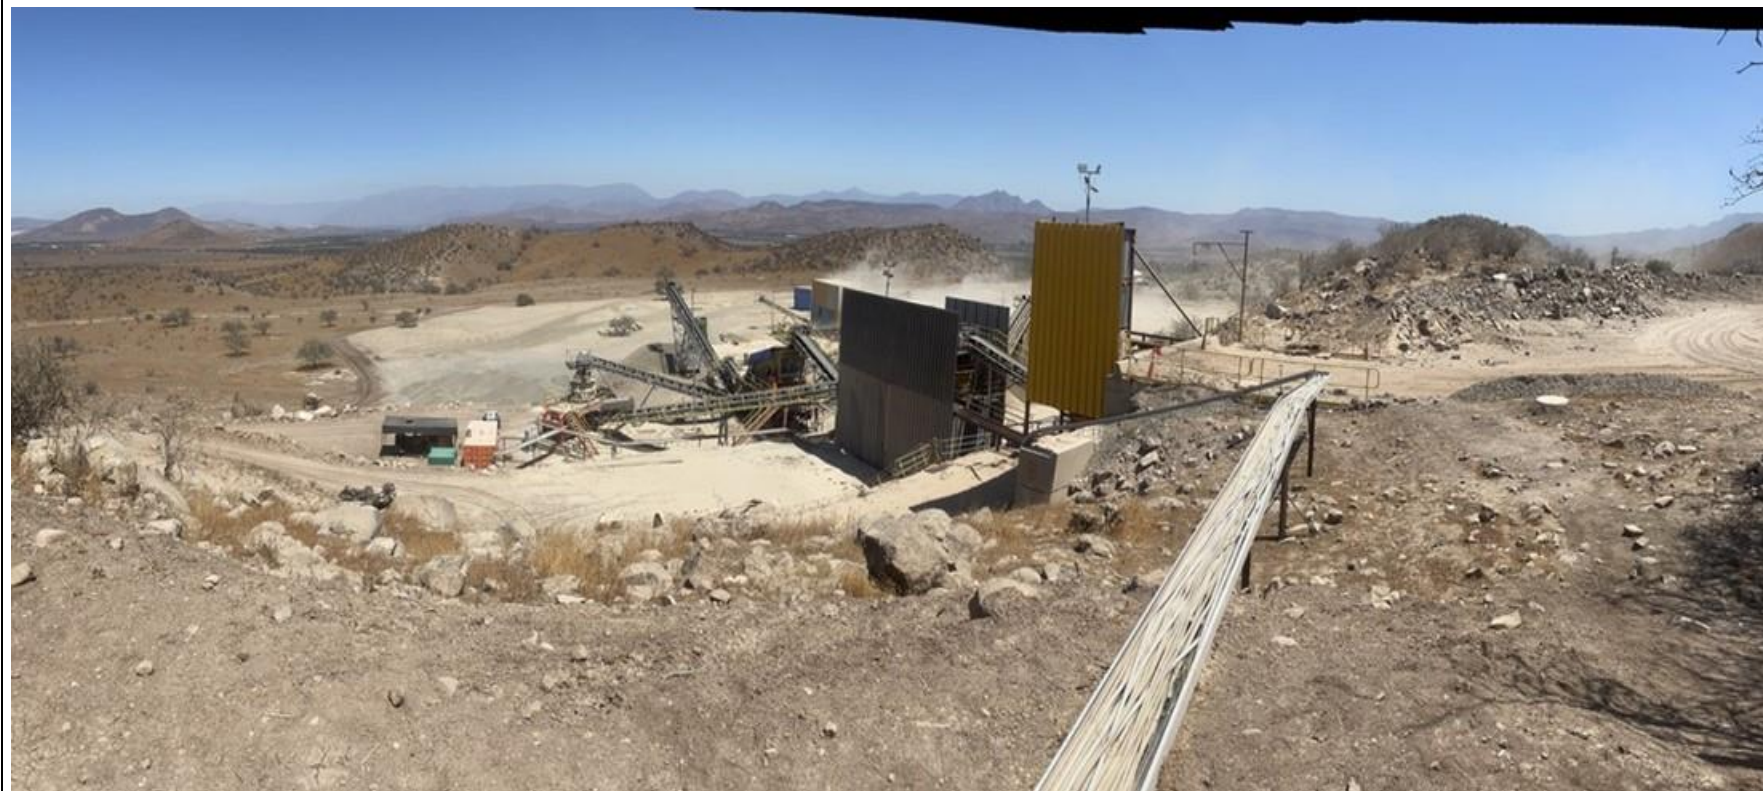
**Fotografía 6.**

- c. Desde el sector de Acopio de materiales (Figura 3 y Fotografía 6) se tuvo una vista panorámica de la operación de la planta. En las Fotografías 4, 5 y 6, tomadas para ilustrar el proceso de chancado y selección de materiales por tamaño, así como las canchas de acopio del material procesado, es posible observar las emisiones de material particulado, generados mayoritariamente de los procesos de chancado y que se desplazan en la dirección norte.

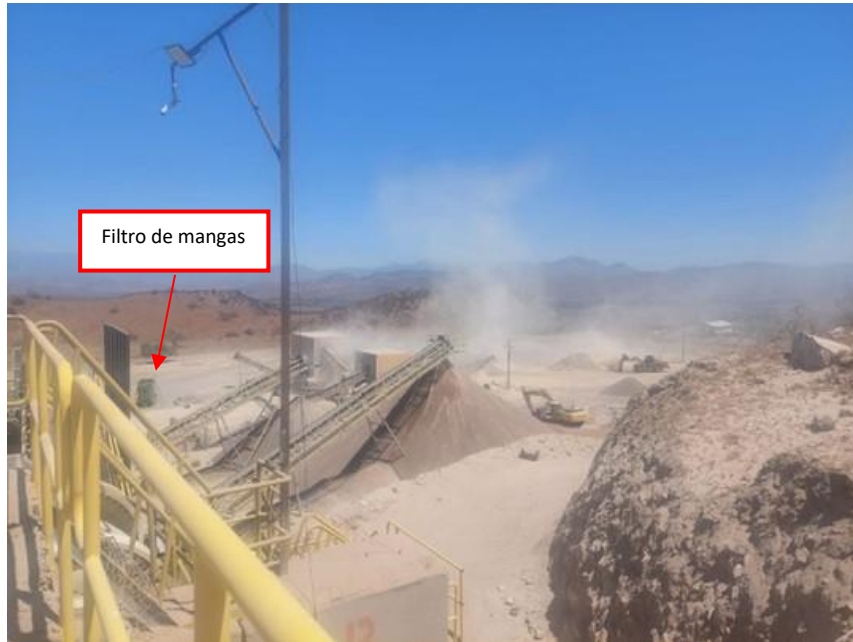
**Fotografía 8.**

- d. Desde este sector de acopio de materiales se observó la existencia de trabajadores en el filtro de polvos. Gilberto Tapia informó que para captar el polvo fugitivo se ha considerado en total 5 filtros, de acuerdo al siguiente detalle: Para uno de los galpones construidos, se está trabajando en la habilitación de un filtro de mangas, que corresponde al observado (Fotografía 8); para el segundo galpón para el próximo mes se considera el segundo filtro; para un tercer galpón, no construido aún, también se considera otro filtro. Los restantes dos filtros, están considerados para otras partes del proceso.

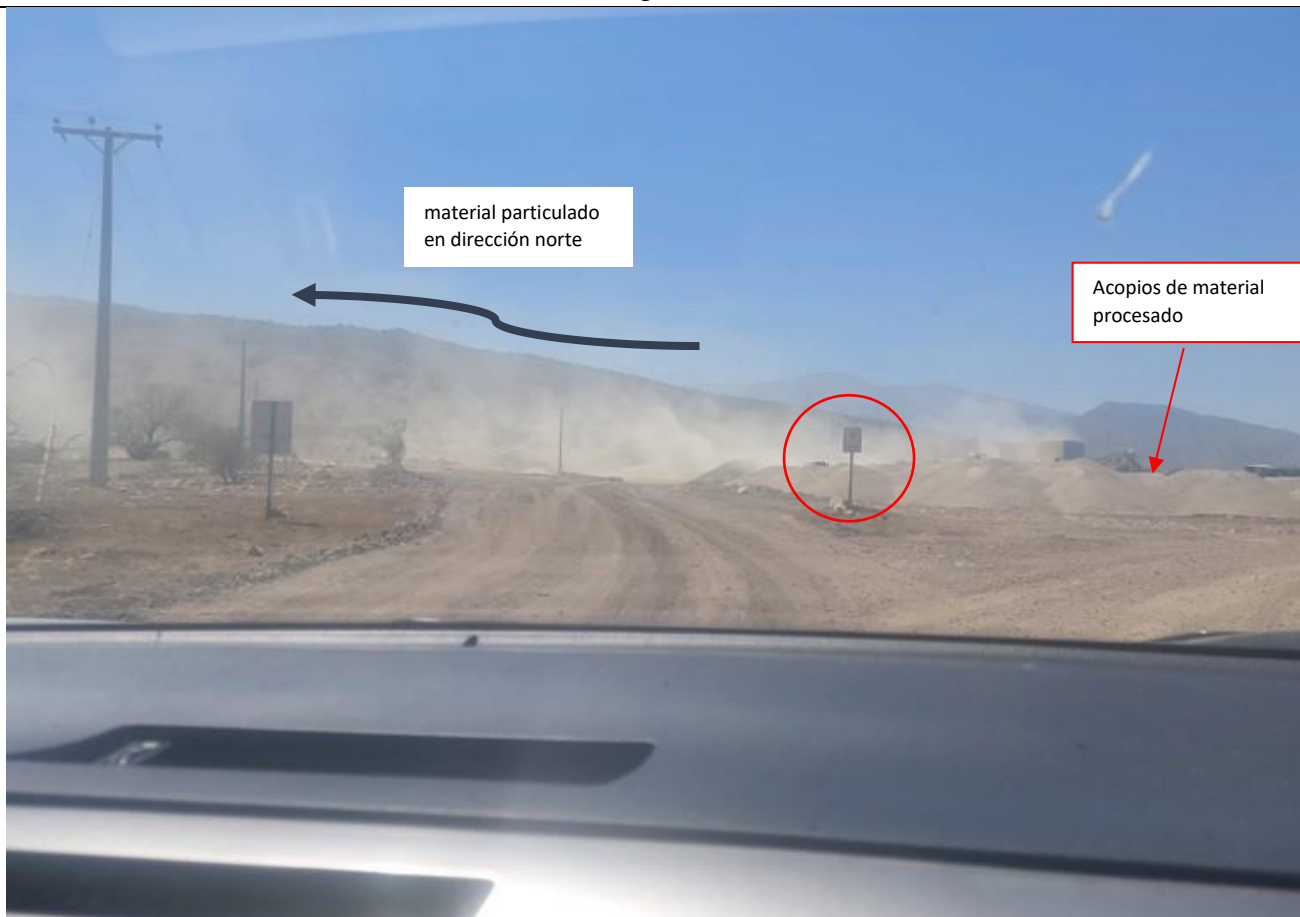
**Fotografía 10.**

- A través de la Fotografía 10, tomada en la esquina nor-poniente del sector Acopio de material procesado, es posible observar las emisiones de material particulado saliendo de este sector y moviéndose en la dirección norte. En la Fotografía se observa señalética de velocidad máxima 30 km/h.

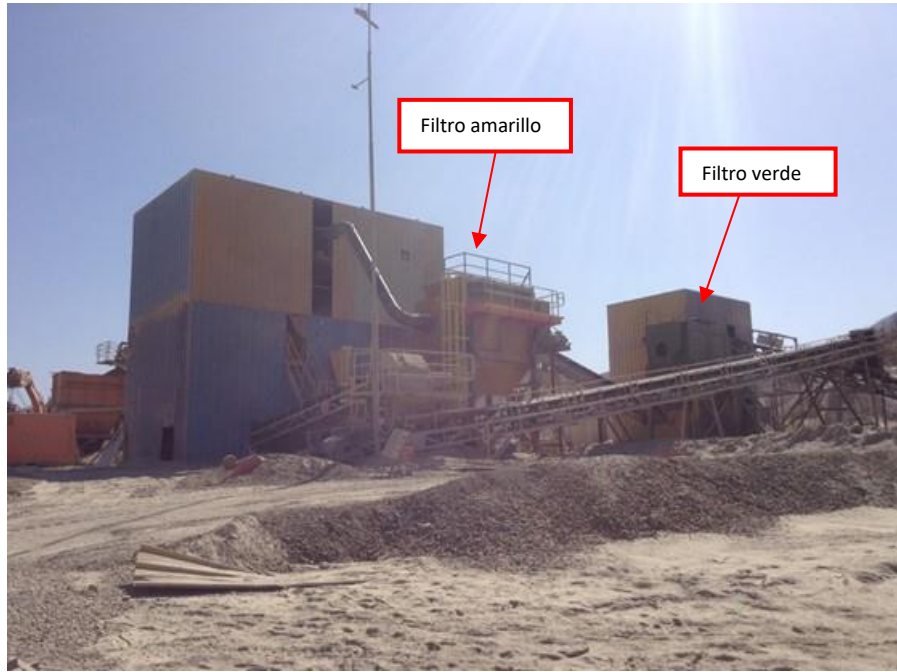
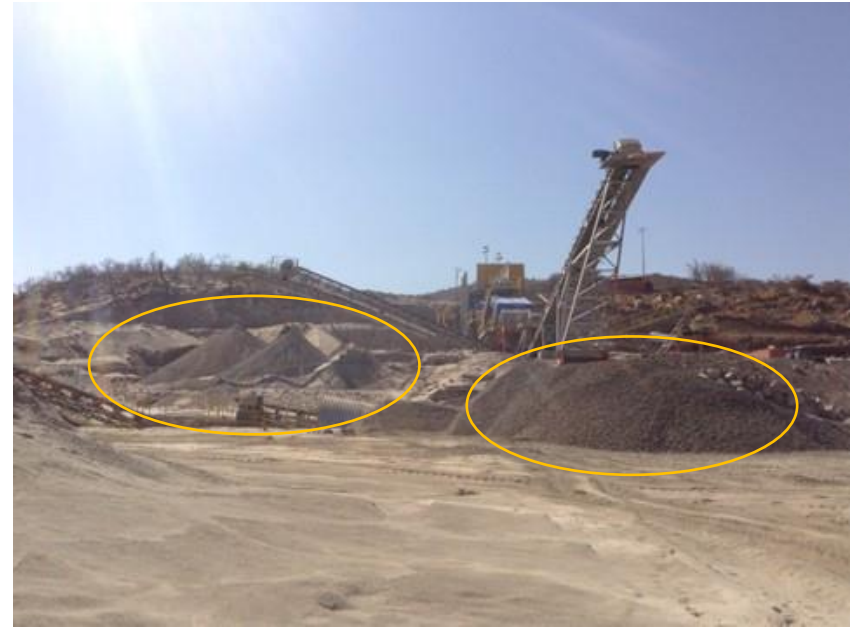
**Fotografía 11.**

- j. En la planta de chancado se observó lo siguiente:
- La instalación de los 2 filtros de mangas, observándose que el uno de los filtros (pintado amarillo) contaba con motor instalado y tubería de extracción del galpón y que un segundo filtro (pintado verde) no tenía motor instalado ni tubería conectada al galpón (Fotografía 11).
