**INFORME TÉCNICO DE FISCALIZACIÓN AMBIENTAL**

**ÁRIDOS LUIS NAVARRO**

**DFZ-2022-1789-X-RCA**

**FEBRERO 2023**

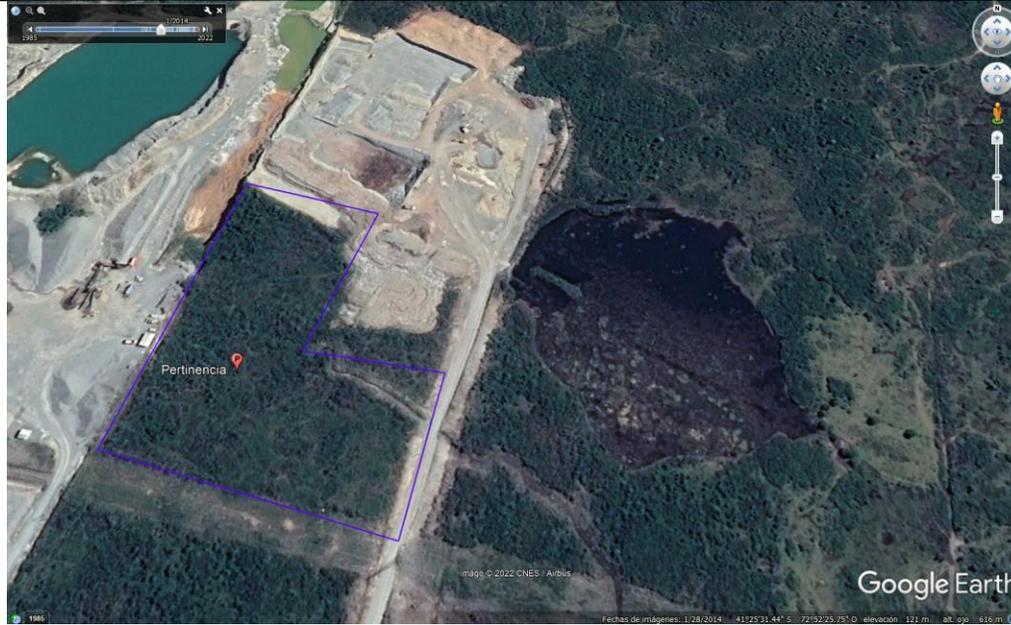
Imagen 1: Se demarca el área consultada en Pertinencia y resuelta en Resolución Exenta N°262/2014 por el Servicio de Evaluación Ambiental de la Región de Los Lagos.
