INFORME DE FISCALIZACIÓN AMBIENTAL

MORROMPULLI

DFZ-2023-2136-XIV-RCA

Agosto 2023

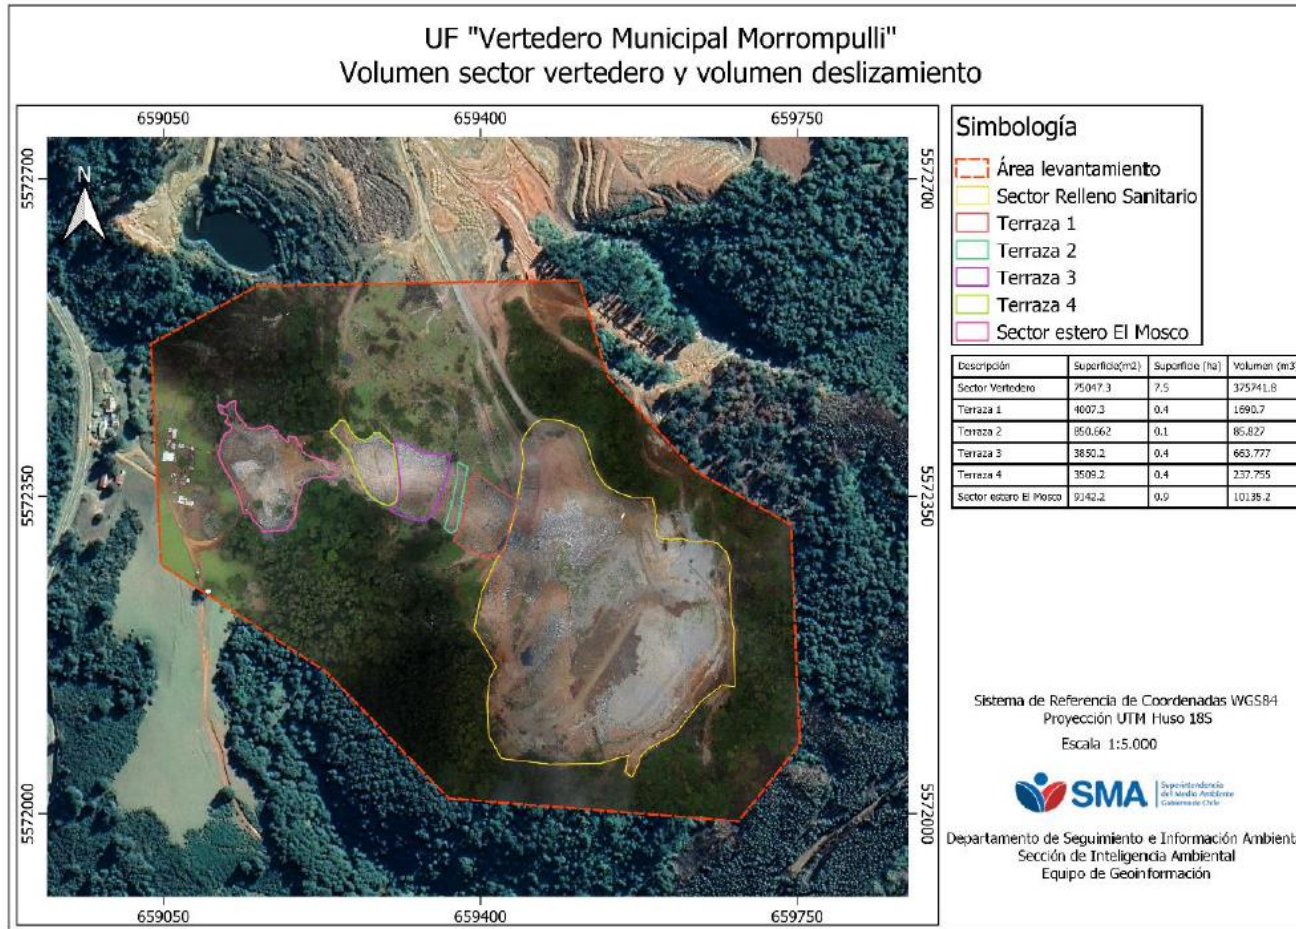
Figura 10.

- De acuerdo al análisis Aero fotogramétrico efectuado, la masa de residuos recorrió una longitud aproximada de 350 m desde el talud colapsado en el sector del vertedero, a través de 4 terrazas. De acuerdo a la estimación de volúmenes efectuada, se calculó que el volumen en el sector del deslizamiento (en las 4 terrazas y en el sector del Estero el Mosco), alcanzó los 12.813,259 m³, lo que equivale a 5.125 toneladas (ver figura 10).

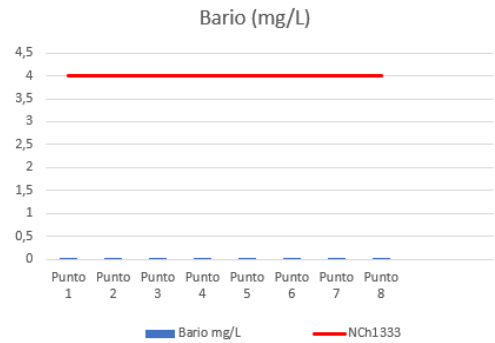
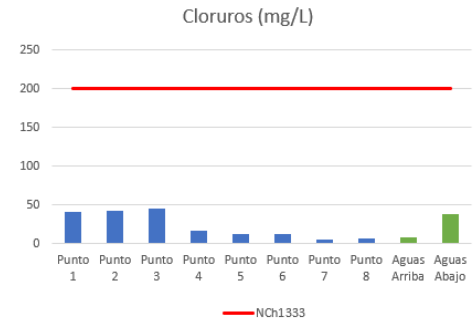
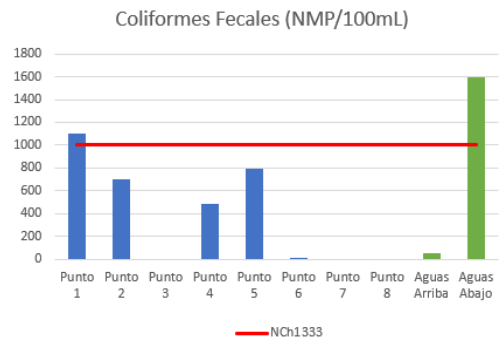
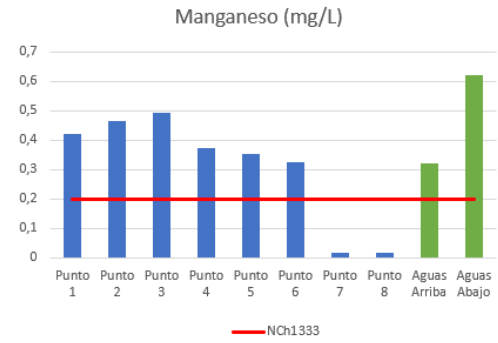
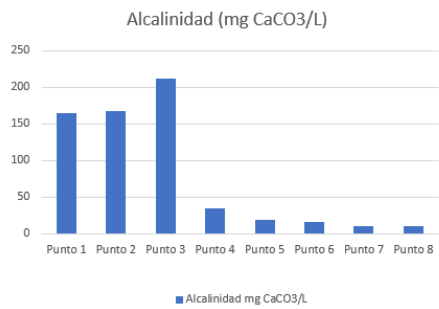
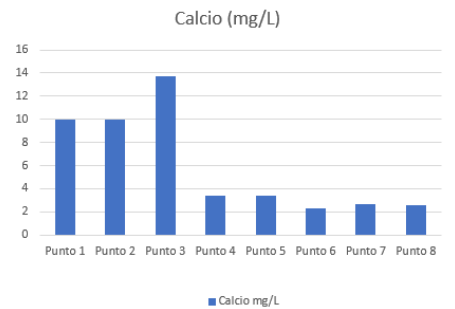
Gráfico 1.

Los resultados del análisis de la calidad de las aguas en el Estero El Mosco, permiten dar cuenta de la tendencia observada en los parámetros analizados donde a medida que se desciende por el estero, las concentraciones de los parámetros revisados (ver figura 12) aumentan aguas abajo del emplazamiento del vertedero.
