INFORME TÉCNICO DE FISCALIZACIÓN AMBIENTAL

CONFINOR

DFA-2022-2488-III-RCA

AGOSTO 2023

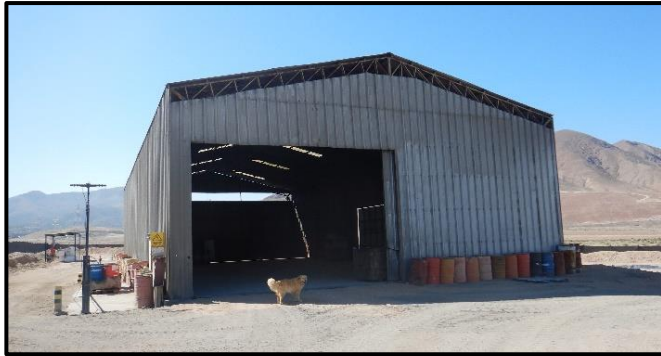
- En el interior del galpón se observó la presencia de 27 maxisacos con polvo maligas dispuesto en un rincón del galpón, sobre pallets (Fotografía 3). Según indicaron el Sr. Larregaray y el Sr. Galleguillos, los primeros envíos de CODELCO, durante el mes de julio se realizaron en maxisacos que venían en mal estado, dejando caer material en su interior debido a que los sacos se encontraban deteriorados por la exposición al sol. A raíz de las lluvias que se produjeron este año y para evitar que los polvos escurrieran al no encontrarse en un envase debidamente cerrado, fueron trasladados al interior de este galpón, donde además algunos de ellos fueron sellados para evitar la caída de este polvo. Posterior a este incidente se informó a CODELCO respecto al estado de los maxisacos, lo cual fue corregido, recibiendo a la fecha maxipolvos en buen estado los cuales son agrupados en la cancha de acopio.

Fotografía 2.		Fecha: 17.10.2022		Fotografía 3.		Fecha: 17.10.2022	
Coordenadas UTM DATUM WGS84 HUSO 19J		Norte: 6.959.007 m	Este: 361.674 m	Coordenadas UTM DATUM WGS84 HUSO 19J		Norte: 6.959.007 m	Este: 361.674 m
Descripción del medio de prueba: Galpón techado y cubierto por planchas de metal, cuyo es almacenar el producto final de la Planta de beneficio (precipitado y concentrado de cobre)				Descripción del medio de prueba: En el interior del galpón se observó la presencia de 27 maxisacos con polvo maligas dispuesto en un rincón del galpón, sobre pallets

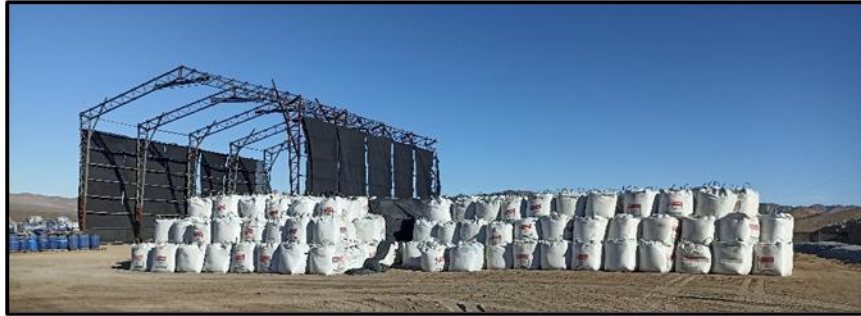
Fotografía 6.

- Cancha de acopio 2
 - Se constató que al interior de la cancha de acopio 2 se está construyendo un galpón (Fotografía 6), el cual, según indicó el Sr. Larregaray correspondería a una de las dos estaciones de transferencia con que contará CONFINOR, una para cada cancha de acopio, la cual constituiría una exigencia de la SEREMI de Salud ante la recepción de residuos que no están siendo procesados. Según señaló, las dimensiones de ambas estaciones serían de 50x50 m.

- Al interior de la cancha de acopio 2 pero fuera de la infraestructura en construcción se dispusieron maxisacos de polvos maligas de propiedad de la empresa “Cobre y metales” (Fotografía 6). Según indicó el Sr. Larregaray, esto forma parte de un contrato entre CONFINOR y “Cobres y metales” donde se recibió durante los meses de marzo y abril 3.500 ton de este material a la espera de la finalización de la construcción de la planta lixiviado, ya que estos polvos serán procesados en esta planta como parte del contrato con “Cobre y metales”.

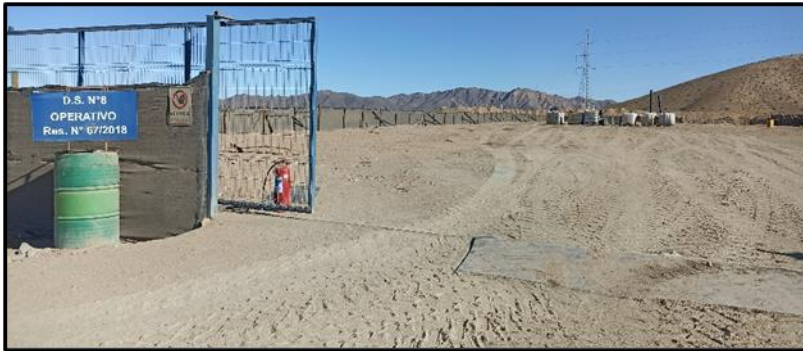
Fotografía 8.

- Depósito final 8
 - Se constató que los maxisacos que estaban dispuestos en este depósito, sobre la cobertura final, fueron retirados (Fotografía 8). Según señaló el Sr. Larregaray, estos sacos fueron dispuestos definitivamente en la celda 4. Según señaló, al momento de su disposición final, esta celda contaba con un 30% de su capacidad utilizada, para ellos se realizó una apertura entre los residuos peligrosos dispuestos, se dispusieron los maxisacos que estaban dispuestos en el depósito 8 y se aplicó cemento sobre ellos, para finalmente ser cubiertos con el resto de los residuos peligrosos.

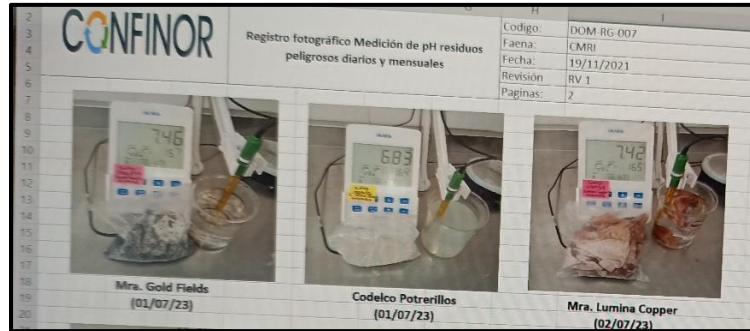
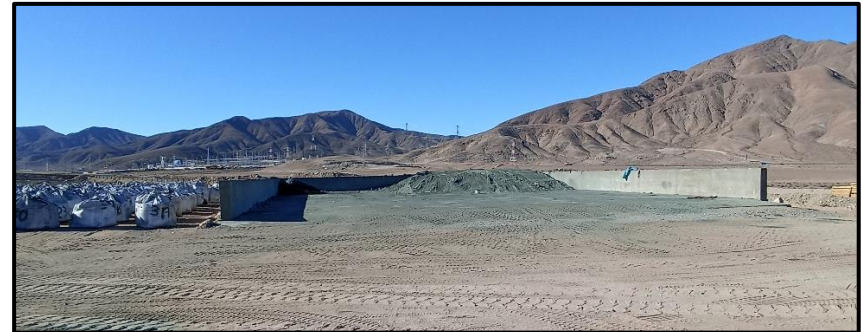
- Planta de Lixiviación
 - Se constató que se encuentra en construcción la planta de lixiviación.
 - En el lugar se observó que se construyó un radier de hormigón con un pretil de hormigón el cual corresponderá a la cancha de recepción de la planta de lixiviación (Fotografía 11). Al momento de la fiscalización se constató fuera de esta cancha unos sacos con concentrado de cobre, mientras que al interior de la cancha se encontraba el concentrado de cobre. Ante consulta se indicó que ese concentrado es de propiedad del dueño de CONFINOR quien lo dispuso ahí a la espera de su envío para comercialización. Según se indicó, esta cancha tiene una superficie de 600 m² y está pendiente el levantamiento del galpón que protegerá esta cancha.

Fotografía 10.	Fecha: 13.07.2023		Fotografía 11.	Fecha: 13.07.2023	
Coordenadas UTM DATUM WGS84 HUSO 19J	Norte: 6.959.169 m	Este: 361.588 m	Coordenadas UTM DATUM WGS84 HUSO 19J	Norte: 6.959.048 m	Este: 361.760 m
Descripción del medio de prueba: Registro de medición de pH a muestras de residuos ingresados a CONFINOR con fecha 01 a 02 de julio del año 2023.			Descripción del medio de prueba: En el lugar se observó que se construyó un radier de hormigón con un pretil de hormigón el cual corresponderá a la cancha de recepción de la planta de lixiviación

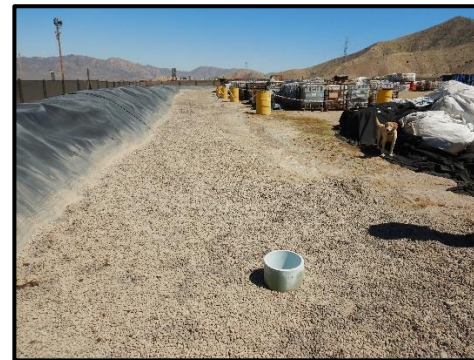
Fotografía 20.	Fecha: 17.10.2022	Fotografía 21.	Fecha: 17.10.2022
Coordenadas UTM DATUM WGS84 HUSO 19J	Norte: 6.959.093 m Este: 361.634 m	Coordenadas UTM DATUM WGS84 HUSO 19J	Norte: 6.959.068 m Este: 361.642 m

<p>Descripción del medio de prueba: La Cancha de Acopio 1 se encuentra delimitada por un cerco perimetral de malla acma cubierta por malla raschell y un portón de acceso que controla el ingreso. En su exterior cuenta con un extintor y una caja donde están las "Fichas de seguridad".</p>	<p>Descripción del medio de prueba: En el vértice sureste de la cancha 1 se encuentra un pozo en el cual se instaló un tubo receptor de líquido de la cancha mediante el cual monitorean el lixiviado que pudiera generarse.</p>
---	---

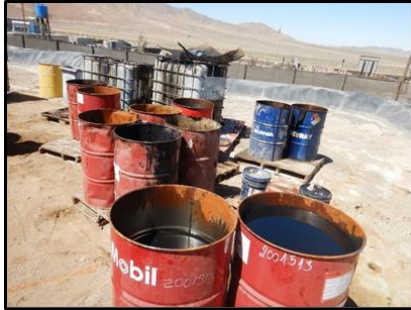
Fotografía 30.

al interior de la cancha de acopio 1 que en total suman 2.000 litros. Una vez alcanzada la capacidad de los dos bins declaran estos aceites en SIDREP para ser transportados por SERENOR hacia alguna empresa receptora que reciba este tipo de residuo (por ejemplo, INACAL), lo cual queda definido al momento de hacer la declaración en SIDREP. Durante el recorrido por la cancha de acopio 1 se constató la presencia de 20 tambores en los cuales se acumulan los restos de aceite y los dos bins, todos ellos sobre plataformas que los separan del suelo, ya sea plásticas o pallets de madera (Fotografía 30).

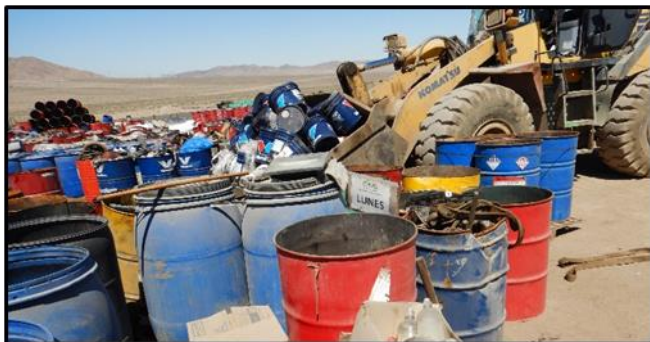
Fotografía 34.

- ✓ Al interior de la cancha 2 se observó la presencia de 4 acopios identificados con los días lunes, martes, jueves y viernes de la semana recién pasada. En el acopio del día lunes se encontraba el cargador frontal con tambores de lo que parecía ser lubricante de vehículos (Fotografía 34). Al fondo de la cancha de acopio se observó la presencia de un acopio de tambores con grasa en su interior, por lo que fueron dispuestos sobre pallets de madera (Fotografía 35). Estos tambores cuentan con un etiquetador realizado por CONFINOR, que es distinto al etiquetado observado en el resto de los residuos. Se observó que este etiquetado se ha desteñido por el sol y que algunos de ellos indican “Minera San Gerónimo. 1304056, 23.02.22 (fecha de ingreso); 23.08.2022 (fecha de disposición final) (Fotografía 35). También se observó la presencia de un tambor con bolsas de alcohol gel vencido en su interior (diciembre 2020) (Fotografía 36), baterías, un extintor, entre otros.

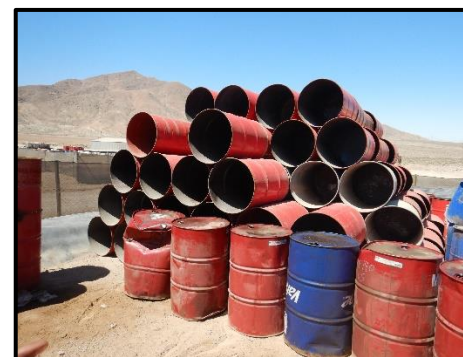
Fotografía 37.

- ✓ En una esquina del acopio se apilaron tambores listos para su reutilización (Fotografía 37), pero que no corresponden a Candelaria, sino que, los mantienen en caso de que alguno generador de menor escala solicite a CONFINOR tambores para su reutilización.

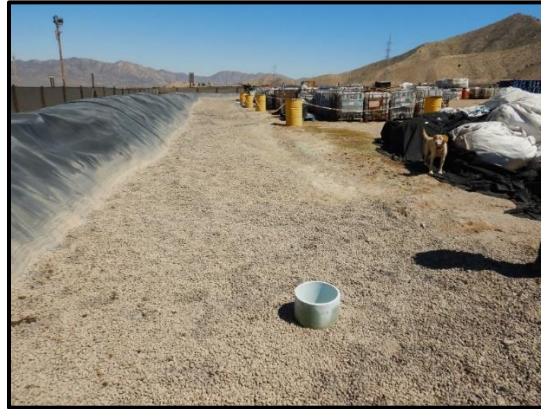
Fotografía 43. Cancha de acopio N°1

- Se constató que, si bien quedó establecido en la respuesta 12 del Adenda 3 de la RCA N°181 del año 2008 la construcción de una cancha de madera y una cancha de aceites (Fotografía 43), ambas de 75 m², con cierre perimetral y todas las medidas aplicables al Art. 33° del S N°148 del año 2004, las cuales recibirían maderas de desecho y aceites y lubricantes de equipos y maquinarias que se pudieren generar dentro del CMRI, durante las inspecciones ambientales se constató que estas instalaciones no fueron construidas, acopiándose en el patio de salvataje las maderas de desecho y en la Cancha 1 el acopio de los restos de aceites y lubricantes, dentro de los cuales se encuentran aquellos restos recolectados desde los residuos ingresados al proyecto. De acuerdo al plano y a la descripción dada en la respuesta 12 del Adenda 3, esta cancha es independiente de las dos canchas de acopio y permitirían acopiar residuos generados por el centro de manejos de residuos de manera independiente del resto de los residuos que ingresan al proyecto, en cumplimiento al Art. 33° del D.S N°148. Lo constatado en terreno evidenció en que las canchas de acopio de madera y de aceites generados por la operación del proyecto no fueron construidas, acopiándose estos residuos en el patio de salvataje y en la cancha de acopio 1, junto al resto de los residuos peligrosos que ingresan al proyecto, en contraposición a lo establecido en el considerando 3.3.b.2 al no contar con la infraestructura comprometida para almacenar los residuos peligrosos previo a su disposición final.

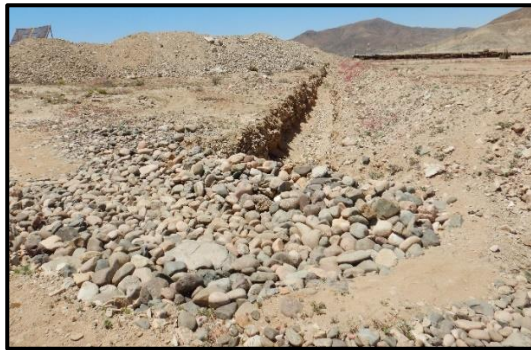
Fotografía 54.

Descripción del medio de prueba:
Acceso al depósito grande 1 se observa con residuos depositados que sobrepasan la altura del depósito, no respetándose la franja de seguridad establecida.

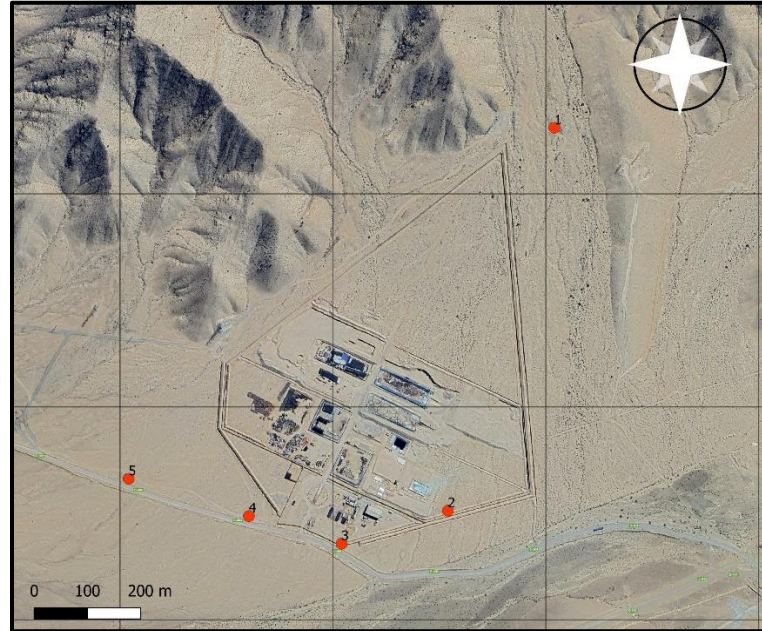
La ubicación de los pozos monitoreados, de acuerdo con las coordenadas entregadas por este informe, se observan en la Fotografía 56.
