## INFORME TÉCNICO DE FISCALIZACIÓN AMBIENTAL

### “AMPLIACIÓN CENTRO CRUCERO”

**DFZ-2023-692-X-RCA**

**AGOSTO 2023**

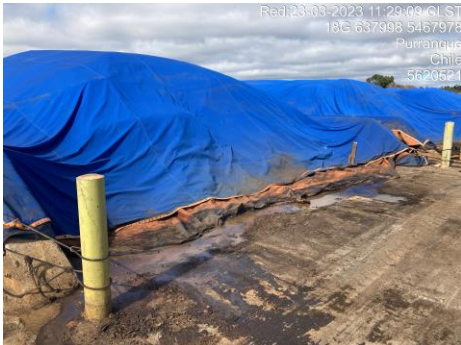
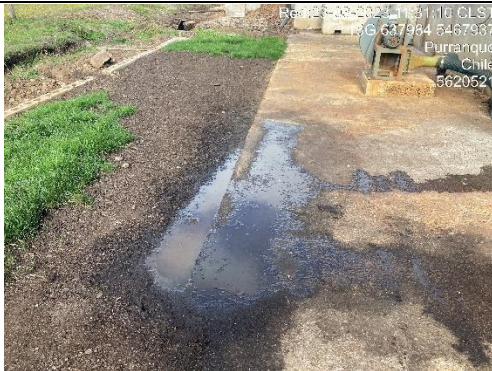
| Registros | | | | | |
|---|--|---|---|---|--|
| Descripción del medio de prueba: Trincheras de compostaje selladas operativas. | | | Descripción del medio de prueba: Cámara de retención de lixiviados en trinchera de compostaje. | | |

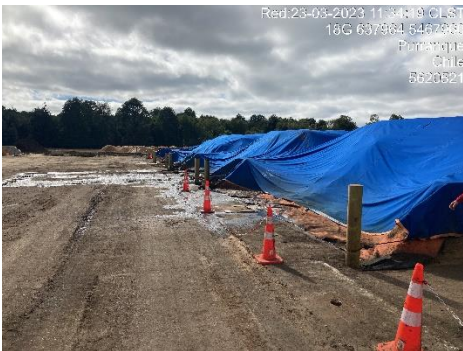
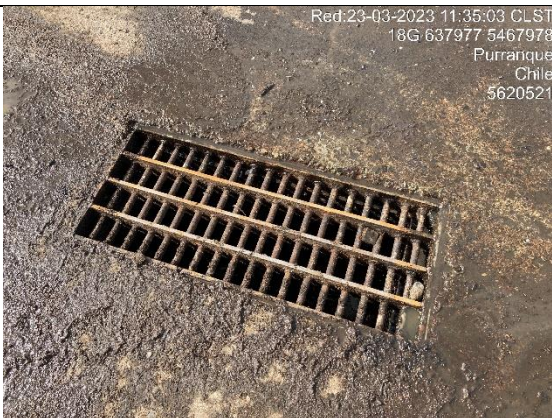
- Al momento de la inspección ambiental se constató la percolación de lixiviados fuera de cinco trincheras de compostaje, y de manera posterior, mediante la respuesta entregada por el titular, se verifica que dichas trincheras corresponden a las trincheras con numeración 3, 4, 9,10 y 11. Además, cinco trincheras presentan fractura de hormigón lateral en su estructura, lo cual eleva el riesgo de contaminación por percolación de lixiviados y malos olores fuera de las trincheras. Dichas trincheras con fracturas corresponden a las trincheras número 1, 2, 6, 9 y 10.

| Registros | | | | | |
|---|--|---|---|---|--|
| Descripción del medio de prueba: Fractura en el hormigón lateral de trinchera de compostaje con liberación de lixiviados fuera del sector de las trincheras de compostaje. | | | | Descripción del medio de prueba: Fractura en el hormigón lateral de trinchera de compostaje con liberación de lixiviados fuera del sector de las trincheras de compostaje. | |

menciona que todas las trincheras serán modificadas en sus cámaras de lixiviados durante el mes de abril, al igual que las fracturas son nidos o soportes del hormigón, que hoy permiten el paso de líquidos, están en proceso de arreglo y sello, y por último, los escapes de percolados ocurren por la poca profundidad de las cámaras de lixiviados y algunas fracturas en los hormigones. En la Tabla N°1 se presenta el estado completo de las trincheras de compostaje.

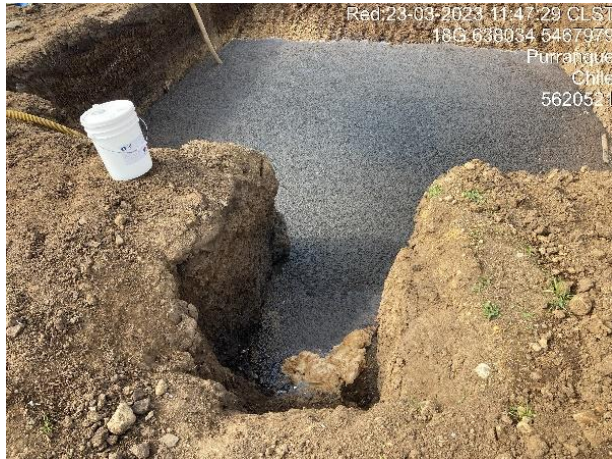
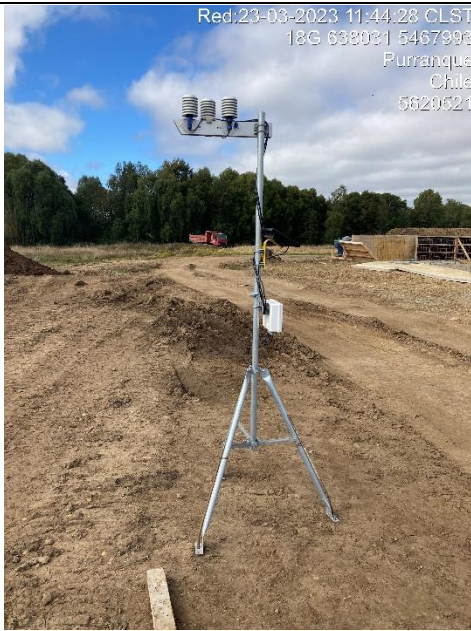
- De acuerdo con la Res. Ex. N°20231010153 SEA Región de Los Lagos, la cual resuelve sobre la consulta de pertinencia ID PERTI 2023-498, y lo verificado al momento de la inspección, se constata que la solución implementada del decantador de aguas de contacto difiere de lo estipulado en tal consulta de pertinencia. En este sentido, la acumulación de la mezcla de aguas lluvia con las aguas de contacto sobre una superficie sin algún tipo de membrana o pared impermeabilizadora podría generar la infiltración de alguna proporción de líquidos y eventualmente afectar la composición de las aguas subterráneas del sector. De esta manera, a pesar de que los lixiviados no presentan elementos de procesos químicos, ni se les ha agregado químico alguno, ni poseen sustancias tóxicas en su composición en proporciones que pudiesen generar un daño mayor, la incorporación de este líquido sin la debida oxidación de las moléculas de compuestos orgánicos volátiles (o fijos) resultado del tratamiento por ozonificación, al menos podría afectar las características odoríficas y la cantidad de oxígeno del recurso hídrico en el sector, no siendo posible descartar daños mayores al ecosistema acuático debido a la incorporación adicional de nutrientes y carga orgánica presentes en la mezcla mencionada.

| Registros | | | | | |
|---|--|---|---|---|--|
| Descripción del medio de prueba: Decantador de aguas de contacto excavado en sector colindante a las trincheras de compostaje. | | | | Descripción del medio de prueba: Decantador de aguas de contacto excavado en sector colindante a las trincheras de compostaje. | |
