INFORME DE FISCALIZACIÓN AMBIENTAL

PROGRAMA DE CUMPLIMIENTO

CMP PLANTA PELLETS / CMP LOS COLORASOS

DFZ-2019-1855-III-PC

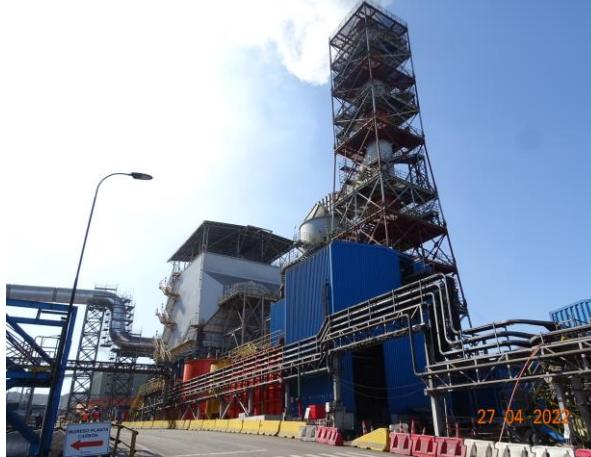
Registros					
Fotografía 1.

ventilador, desulfurizador (abatimiento de SO ₂) (fotografía 1), sistema de reducción no catalítica (SNCR) (abatimiento de NOx). Tal como fue indicado en la reunión de inicio, se constató que lo que está en construcción es el sistema tratamiento de riles (fotografía 2), pudiendo observarse la construcción del edificio principal que albergará a esta unidad”.
9, 31, 39, 43, 47, 56 y 58	Presentar y obtener la aprobación, ante la autoridad competente, de un Programa de Compensación de Emisiones, que incorpore las emisiones estimadas de NOx en Planta de Pellets, de acuerdo a lo indicado en el Informe de Efectos adjunto en Anexo A de esta presentación.	Por ejecutar	Dentro de 3 meses desde la notificación de la resolución que aprueba el Programa de Cumplimiento. La aprobación del programa se estima en un plazo máximo de 18 meses desde la fecha de notificación de la resolución que aprueba el Programa de Cumplimiento.	Constancia de ingreso del Programa de Compensación de Emisiones. Resolución aprobatoria del Programa de Compensación de Emisiones.	<u>Reportes Avance</u> <u>Constancia de ingreso del Programa de Compensación de Emisiones.</u> <u>Respaldo contable de elaboración y presentación del Programa.</u> <u>Resolución aprobatoria del Programa de Compensación de Emisiones.</u> <u>Reporte final</u> Informe final de cumplimiento de la acción, haciendo referencia al medio de verificación	<u>Reporte inicial</u> No aplica <u>Reportes Avance</u> <u>Primero</u> El titular presentó carta de ingreso del programa de compensación ante la Seremi de MA de Atacama el día 02 de julio de 2019, el cual está en fase de revisión por parte de este organismo. <u>Segundo</u> El titular presentó a diferencia del reporte anterior, facturas de pago a la consultora GAC por un monto de M\$27,67; también se presenta un orden de compra N°4531359560, por un total de 1043,5 UF, y se entrega la versión final del Programa de Compensación de Emisiones presentado a la Seremi de MA de Atacama. No se entrega registro de aprobación del programa por parte de la autoridad, dado que aún no se obtiene.

Fotografía 1.	Fecha: 27 de abril 2022		Fotografía 2.	Fecha: 27 de abril 2022	
Coordenadas DATUM WGS84 HUSO 19S	Coordinada Norte: 6847379	Coordinada Este: 279929	Coordenadas DATUM WGS84 HUSO 19S	Coordinada Norte: 6847379	Coordinada Este: 279929
Descripción medio de prueba: En la imagen se observa el nuevo sistema de abatimiento y nueva chimenea 2B. En el cuadro en azul el desulfurizador y en rojo la chimenea 2B.			Descripción medio de prueba: En la imagen se observa el detalle del sistema de reducción no catalítica (SNCR) (abatimiento de NOx)

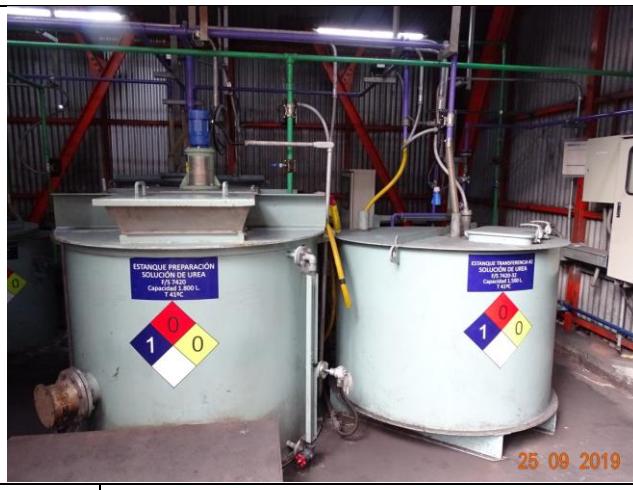
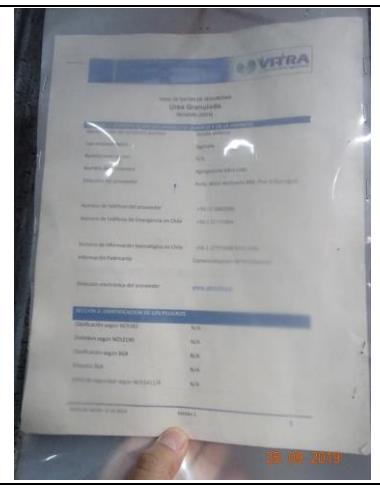
Registros					
Fotografía 3.

Fotografía 3.	Fecha: 27 de abril 2022		Fotografía 4.	Fecha: 27 de abril 2022

Coordenadas DATUM WGS84 HUSO 19S	Coordenada Norte: 6847397	Coordenada Este: 279894	Coordenadas DATUM WGS84 HUSO 19S	Coordenada Norte: 6847397	Coordenada Este: 279894
Descripción medio de prueba: En la imagen se observan 2 estanques de transferencia de solución de urea, un estanque de preparación de solución de urea, un estanque de inyección de solución de urea.			Descripción medio de prueba: En la imagen se observa hoja de seguridad de la urea granulada utilizada en este sistema

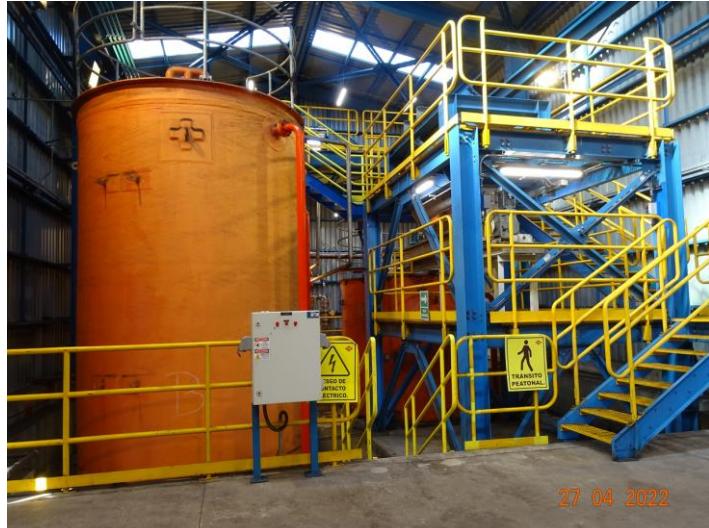
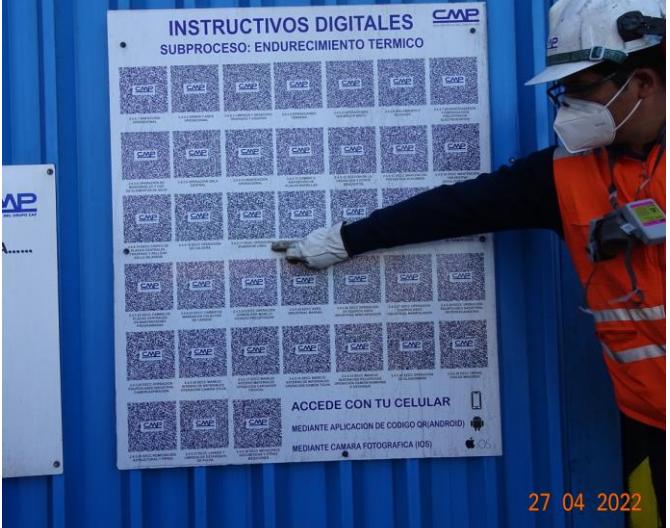
<p>INSTRUCTIVOS DIGITALES SUBPROCESO: ENDURECIMIENTO TERMICO</p> <p>ACCEDE CON TU CELULAR MEDIANTE APLICACION DE CODIGO QR(ANDROID) MEDIANTE CAMARA FOTOGRAFICA (IOS)</p> <p>27 04 2022</p>			
Fotografía 5.	Fecha: 27 de abril 2022			Fotografía 6.	Fecha: 27 de abril 2022	
Coordenadas DATUM WGS84 HUSO 19S	Coordenada Norte: 6847397	Coordenada Este: 279894	Coordenadas DATUM WGS84 HUSO 19S	Coordenada Norte: 6847397	Coordenada Este: 279894	
Descripción medio de prueba: En la imagen se observa el nuevo sistema de abatimiento y nueva chimenea 2B.			Descripción medio de prueba: En la imagen se observa los instructivos digitales que tiene la empresa adheridos en las instalaciones para que todos los trabajadores puedan escanear los manuales que requieran.

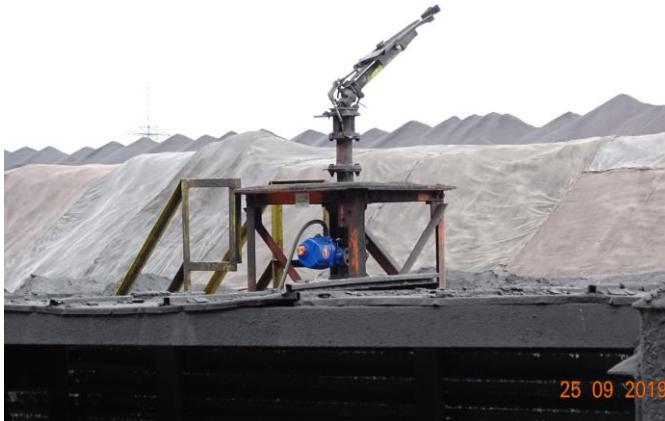
En lo que respecta a esta acción, se levantó el siguiente hecho: "En punto se pudo constatar la instalación de cinco aspersores que se encuentran al costado de la cancha de Preconcentrado, al sector poniente de esta misma cancha (fotografía 10). Al momento de la inspección no estaban en funcionamiento los aspersores ya que todos los acopios de preconcentrado se encontraban cubiertos por lona de protección; tampoco fue posible ver su

Fotografía 9.	Fecha: 25 de septiembre 2019		Fotografía 10.	Fecha: 25 de septiembre 2019	
Coordenadas DATUM WGS84 HUSO 19S	Coordenada Norte: 6847650	Coordenada Este: 279175	Coordenadas DATUM WGS84 HUSO 19S	Coordenada Norte: 6848360	Coordenada Este: 279581
Descripción medio de prueba: Se observa el encapsulamiento de toda la correa CV8.			Descripción medio de prueba: En la imagen se observa uno de los cañones del sistema de humectación de la cancha de acopio de minerales.

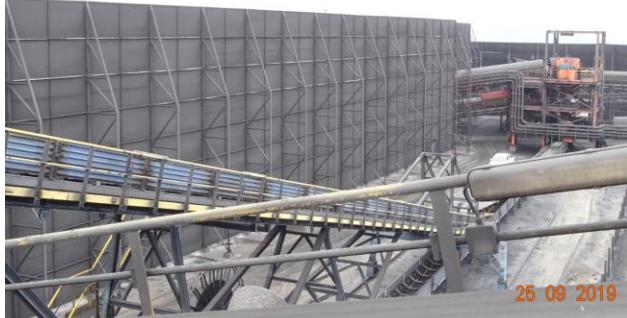
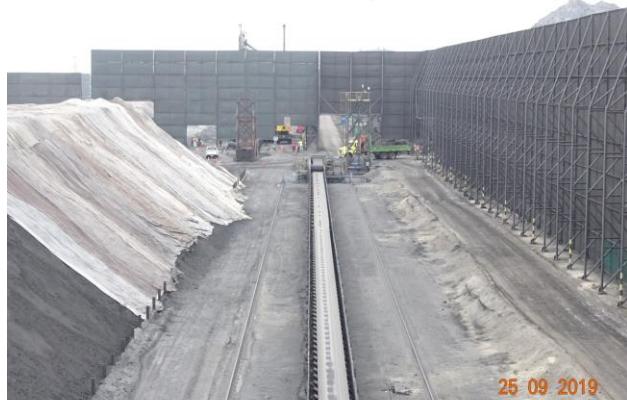
<p>Desde este punto se tomaron fotografías de las pantallas de protección eólica, las mismas que están alrededor de toda la cancha de acopio de minerales (productor, feed, preconcentrado) (fotografías 15 y 16). Se pudo observar que las pantallas están compuestas por paneles instalados entre dos estructuras de metal que actúan de soporte, entre las cuales se observan dos paneles de protección ubicados en fila, mientras que la columna que se forma entre las dos estructuras de metal alcanza los ocho paneles (visto de manera vertical), por lo tanto, la pantalla tiene dieciséis paneles entre ambas estructuras. Se pudo constatar que, en todo el espectro de visión de este punto, ninguna de las pilas superaba las pantallas de protección eólica. Se indica que estos hechos corresponden a medios de verificación asociados a la acción 14 del Hecho N°5 (énfasis agregado), que ya se encuentra ejecutada.</p> <p>Desde este punto, se pudo constatar que una parte del acopio de Pellets Feed, aproximadamente el 35% del total, se encontraba sin lona de protección de pilas, como estaba el resto del acopio de material. Al momento de la inspección y con el viento en la zona se constató que no se produce ninguna dispersión de este material, básicamente por el contenido de humedad del mismo.</p> <p>Desde este punto se pudo constatar que, en el sector de acopio de Pellets Producto, se encontraba un cargador frontal cargando camiones tolvas con pellets producto (fotografía 17), el cual mediante este medio era transportado a Puerto Las Losas, puerto complementario a Puerto Guacolda II que se encuentra paralizado.</p> <p>APILADOR 1.</p>

Fotografía 15.	Fecha: 25 de septiembre 2019		Fotografía 16.	Fecha: 25 de septiembre 2019	
Coordenadas DATUM WGS84 HUSO 19S	Coordenada Norte: 6848097	Coordenada Este: 279413	Coordenadas DATUM WGS84 HUSO 19S	Coordenada Norte: 6848097	Coordenada Este: 279413
Descripción medio de prueba: Se observa pantalla de protección eólica ubicada al sur poniente de la cancha de acopio de minerales.			Descripción medio de prueba: Se observa pantalla de protección eólica ubicada al sur oriente de la cancha de acopio de minerales.

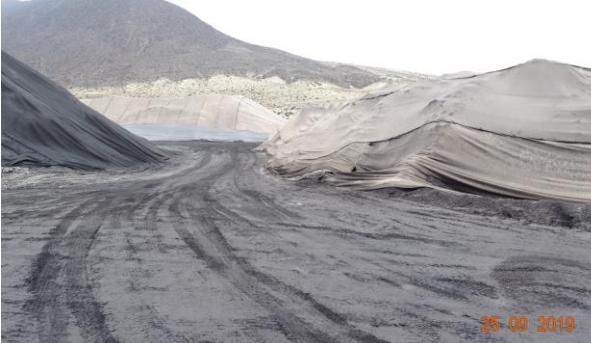
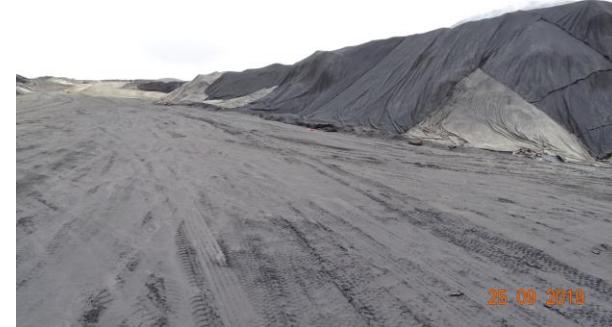
Fotografía 19. Fecha: 25 de septiembre 2019			Fotografía 20. Fecha: 25 de septiembre 2019		
Coordenadas DATUM WGS84 HUSO 19S	Coordenada Norte: 6847335	Coordenada Este: 280473	Coordenadas DATUM WGS84 HUSO 19S	Coordenada Norte: 6847335	Coordenada Este: 280473
Descripción medio de prueba: Se observa inactivación de cancha 12, por cobertura de pilas mediante lonas o mantas de plástico.			Descripción medio de prueba: Se observa pantalla de protección eólica en cancha 13; por costado este de la cancha, del tipo textil plástico.

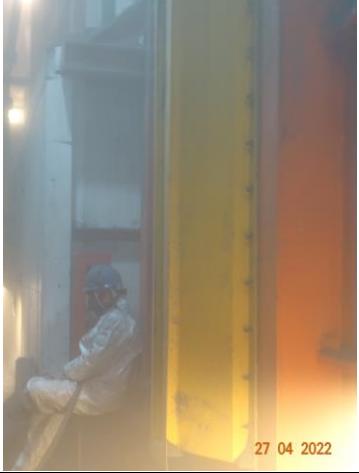
27 04 2022
Fotografía 27.	Fecha: 27 de abril 2022	
Coordenadas DATUM WGS84 HUSO 19S	Coordenada Norte: 6848357	Coordenada Este: 279628
Descripción medio de prueba: Se observa sistema lateral de extracción de aire (amarillo).

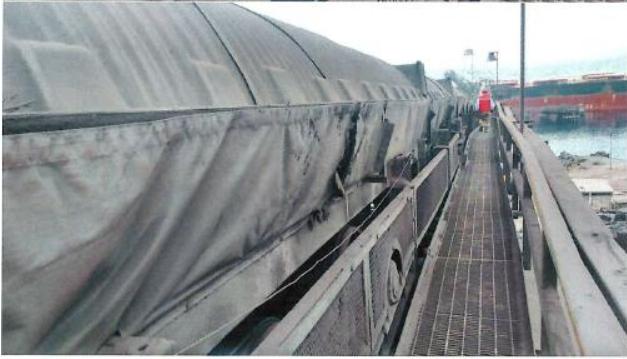
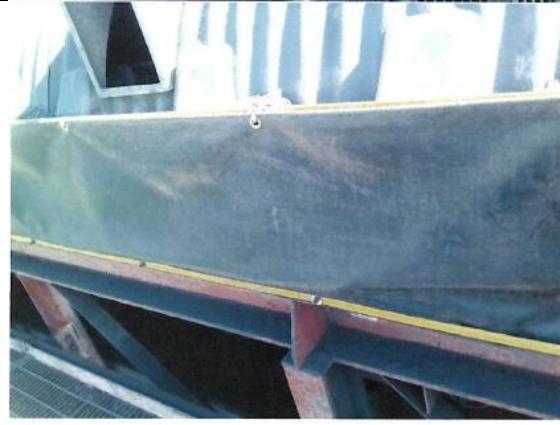
Registro N°11.	Fuente: Reporte inicial programa de cumplimiento, de fecha 16.04.2019.	Registro N°12.	Fuente: Segundo reporte de avance programa de cumplimiento, de fecha 18.10.2019.
Descripción medio de prueba: Fotografía presentada por el titular se observa el mal estado de los faldones de la correa CV19. La fotografía no está fechada ni georreferenciada como fue solicitado.		Descripción medio de prueba: Fotografía presentada por el titular que muestra la reparación de uno de los faldones de la correa CV19. La fotografía no está fechada ni georreferenciada como fue solicitado.

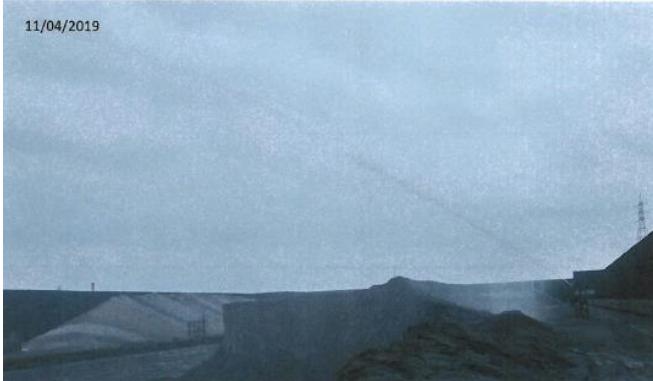
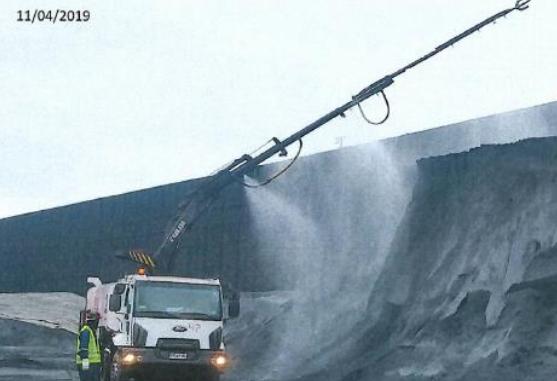
<p>11/04/2019</p>	
Registro N°13.	Fuente: Reporte inicial programa de cumplimiento, de fecha 16.04.2019.	Registro N°14.	Fuente: Segundo reporte de avance programa de cumplimiento, de fecha 18.10.2019.
Descripción medio de prueba: Fotografía presentada por el titular se observa un sistema de aspersión (cañón de aspersión) de la cancha de acopio funcionando. La fotografía si bien está fechada no está georreferenciada como fue solicitado.		Descripción medio de prueba: Fotografía presentada por el titular se observa sistema de aspersión (camión telescópico) de la cancha de acopio funcionando. La fotografía si bien está fechada no está georreferenciada como fue solicitado.

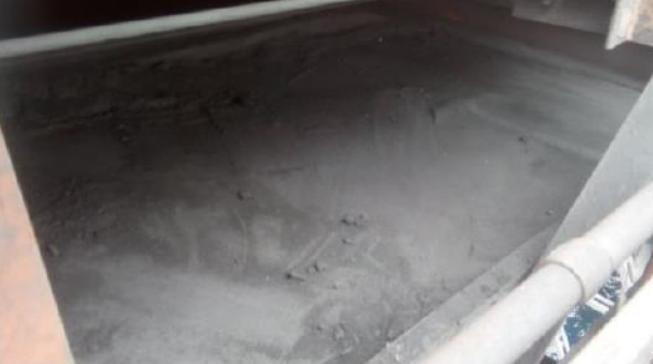
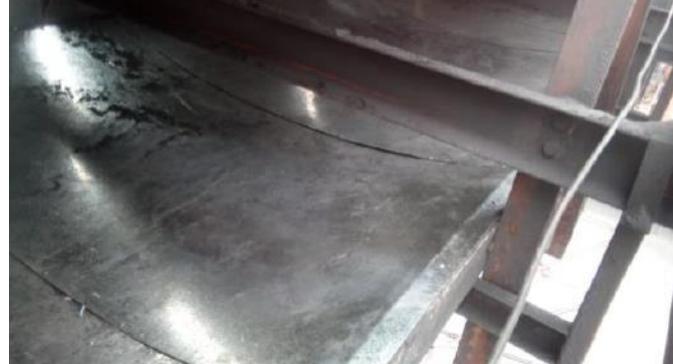
Registro N°15.	Fuente: Reporte inicial programa de cumplimiento, de fecha 16.04.2019.	Registro N°16.	Fuente: Segundo reporte de avance programa de cumplimiento, de fecha 18.10.2019.

Descripción medio de prueba: Fotografía presentada por el titular se observa la bandeja recta instalada en la correa CV19 antes de su recambio. La fotografía se extrajo del informe elaborado por el contratista sin que esta esté fecha y georreferenciada.	Descripción medio de prueba: Fotografía presentada por el titular se observa la instalación de la bandeja cóncava bajo la correa CV19. La fotografía se extrajo del informe elaborado por el contratista sin que esta esté fecha y georreferenciada.
--	---

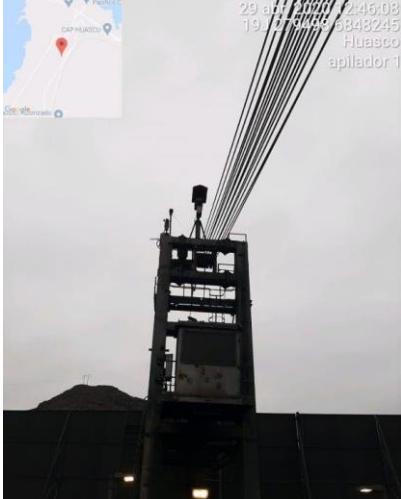
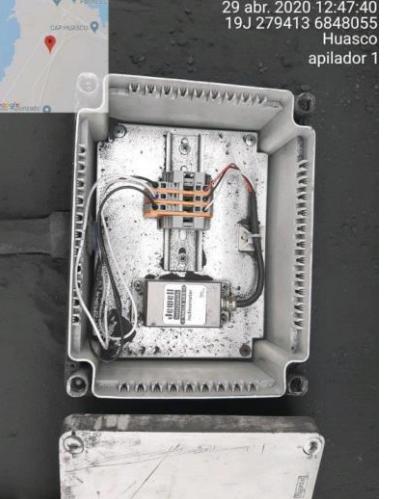
Registro N°25.	Fuente: Reporte inicial programa de cumplimiento, de fecha 17.07.2020.	Registro N°26.	Fuente: Segundo reporte de avance programa de cumplimiento, de fecha 17.07.2020.
Descripción medio de prueba: Fotografía presentada por el titular se observa apilador N°1 con su sensor de inclinación instalado. La fotografía fue tomada el 29 de abril de 2021 y está georreferenciada.		Descripción medio de prueba: Fotografía presentada por el titular se observa el detalle del sensor de inclinación del apilador N°2. La fotografía fue tomada el 29 de abril de 2021 y está georreferenciada.

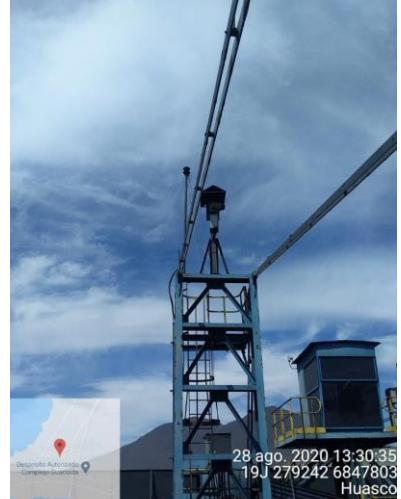
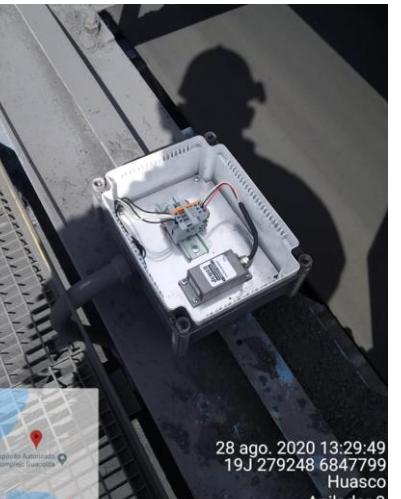
Registro N°27.	Fuente: Reporte inicial programa de cumplimiento, de fecha 17.10.2020.	Registro N°28.	Fuente: Segundo reporte de avance programa de cumplimiento, de fecha 17.10.2020.

Descripción medio de prueba: Fotografía presentada por el titular se observa apilador N°3 con su sensor de inclinación instalado. La fotografía fue tomada el 28 de agosto de 2020 y está georreferenciada.	Descripción medio de prueba: Fotografía presentada por el titular se observa el detalle del sensor de inclinación del apilador N°3. La fotografía fue tomada el 28 de agosto de 2020 y está georreferenciada.
--	--

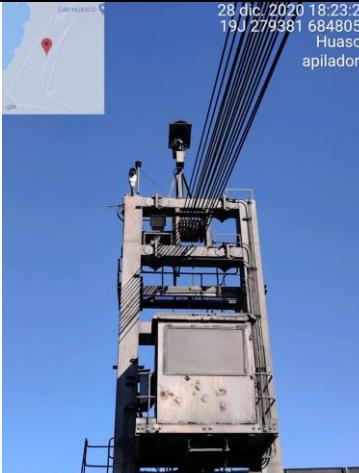
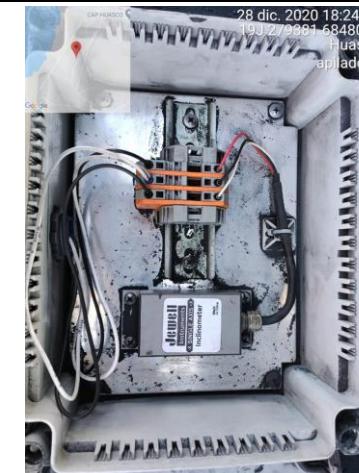
<p>28 dic. 2020 18:24:05 19J 279381 6848053 Huasco apilador 1</p>	
Registro N°29.	Fuente: Reporte inicial programa de cumplimiento, de fecha 17.01.2021.	Registro N°30.	Fuente: Segundo reporte de avance programa de cumplimiento, de fecha 17.01.2021.
Descripción medio de prueba: Fotografía presentada por el titular se observa apilador N°1 con su sensor de inclinación instalado. La fotografía fue tomada el 28 de diciembre de 2020 y está georreferenciada.		Descripción medio de prueba: Fotografía presentada por el titular se observa el detalle del sensor de inclinación del apilador N°3. La fotografía fue tomada el 28 de diciembre de 2020 y está georreferenciada.

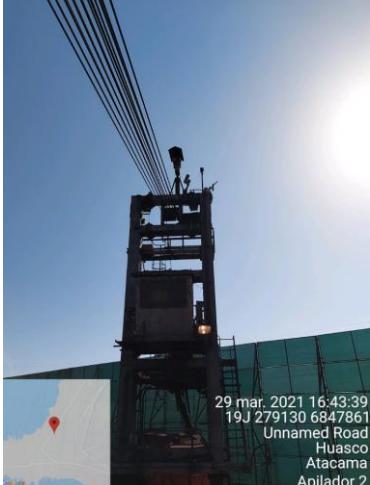
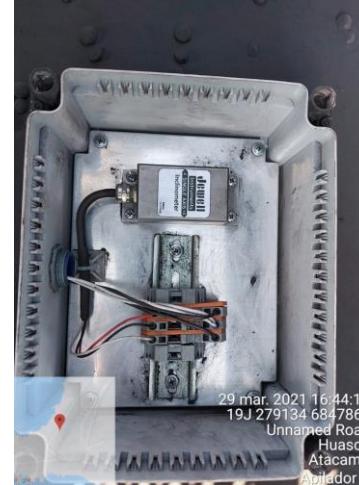
<p>29 mar. 2021 16:44:18 19J 279134 6847863 Unnamed Road Huasco Atacama Apilador 2</p>
Registro N°31.	Fuente: Reporte inicial programa de cumplimiento, de fecha 17.01.2021. Descripción medio de prueba: Fotografía presentada por el titular se observa apilador N°2 con su sensor de inclinación instalado. La fotografía fue tomada el 29 de marzo de 2021 y está georreferenciada.	Registro N°32.	Fuente: Segundo reporte de avance programa de cumplimiento, de fecha 17.01.2021. Descripción medio de prueba: Fotografía presentada por el titular se observa el detalle del sensor de inclinación del apilador N°3. La fotografía fue tomada el 29 de marzo de 2021 y está georreferenciada.

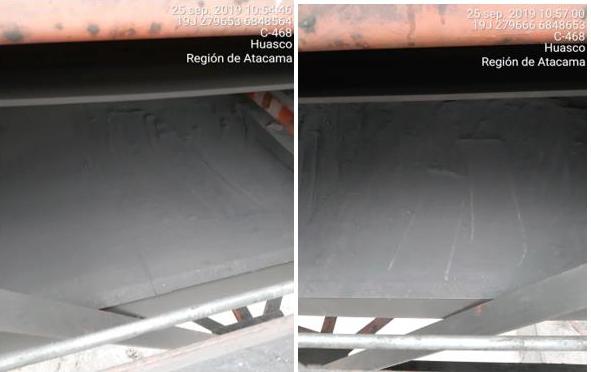
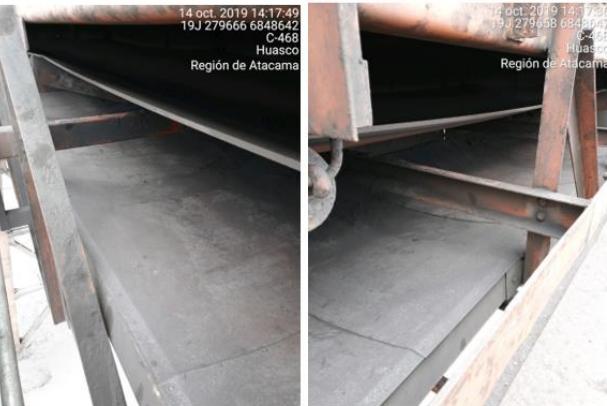
<p>Correa CV19 (Acción 19 – Hecho N°5)</p> <p>I. Fiscalización SMA (Antes): 25 de Septiembre de 2019</p>

<p>Registro N°33. Fuente: Reporte inicial programa de cumplimiento, de fecha 17.10.2019.</p> <p>Descripción medio de prueba: Fotografías presentadas por el titular se observa del estado de la correa CV19 durante la fiscalización de la SMA al PdC el día 25 de septiembre de 2019. La fotografía está fechada y georreferenciada.</p>	<p>Registro N°34. Fuente: Segundo reporte de avance programa de cumplimiento, de fecha 17.10.2019.</p> <p>Descripción medio de prueba: Fotografías presentadas por el titular se observa del estado de la correa CV19 luego de la limpieza realizada a partir de lo constatado por la SMA. La fotografía está fechada el 14 de octubre de 2019 y georreferenciada.</p>

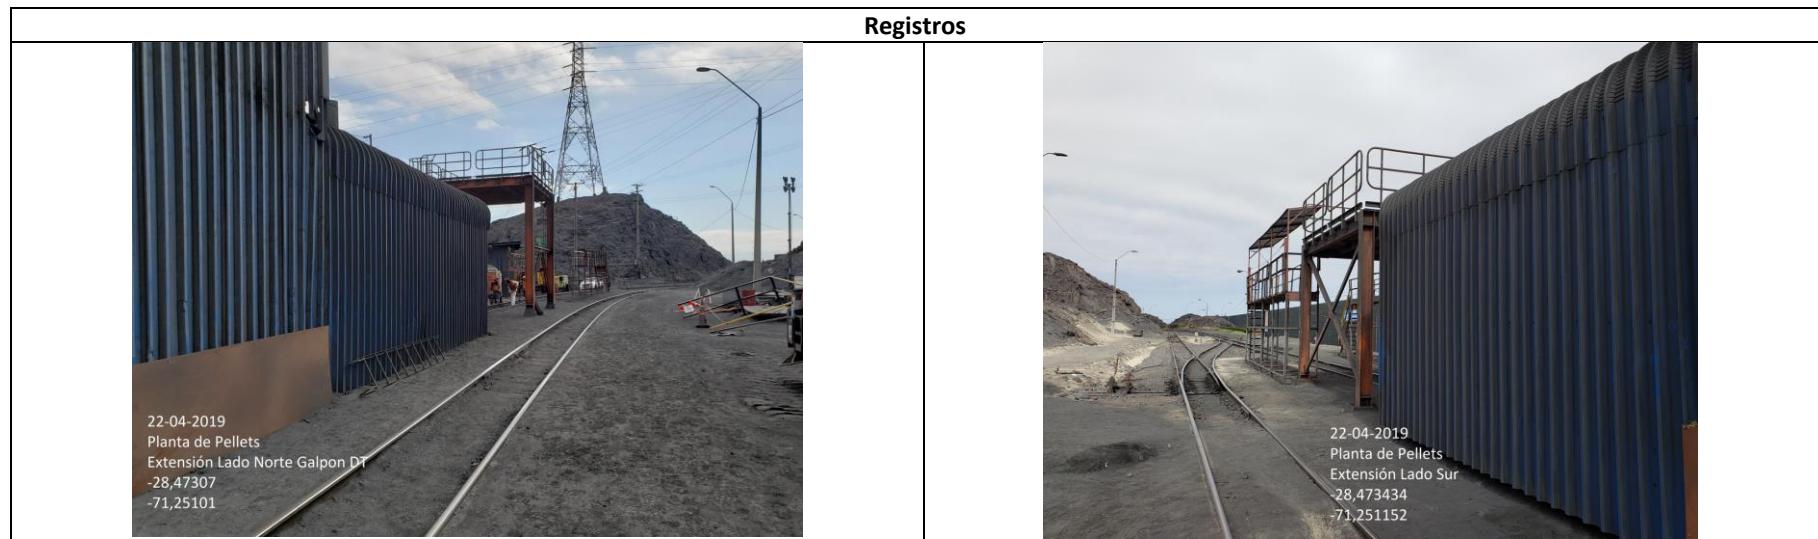
Registro N°35.	Fuente: Primer Reporte programa de cumplimiento, de fecha 17.07.2019.	Registro N°36.	Fuente: Primer Reporte programa de cumplimiento, de fecha 17.07.2019.
Descripción medio de prueba: Fotografías presentadas por el titular se observa el lado norte del galpón de descarga, el día 24 de abril de 2019.		Descripción medio de prueba: Fotografías presentadas por el titular se observa el lado sur del galpón de descarga, el día 24 de abril de 2019

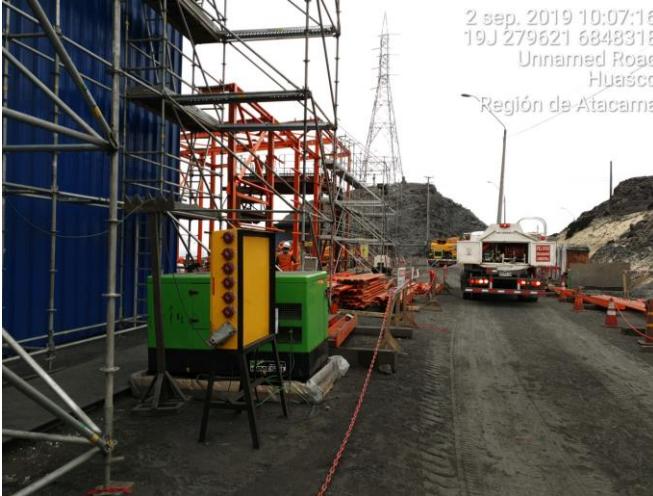
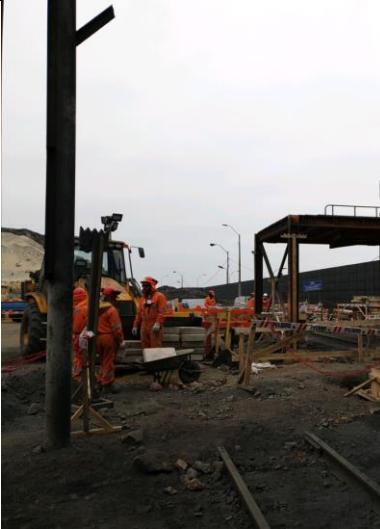
2 sep. 2019 10:06:47 19J 279602 6848304 Unnamed Road Huasco Región de Atacama
Registro N°37.	Fuente: Segundo Reporte programa de cumplimiento, de fecha 17.10.2019.	Registro N°38.	Fuente: Segundo Reporte programa de cumplimiento, de fecha 17.10.2019
Descripción medio de prueba: Fotografías presentadas por el titular se observa el lado norte del galpón de descarga, el día 02 de septiembre de 2019.		Descripción medio de prueba: Fotografías presentadas por el titular se observa el lado norte del galpón de descarga, el día 02 de septiembre de 2019.

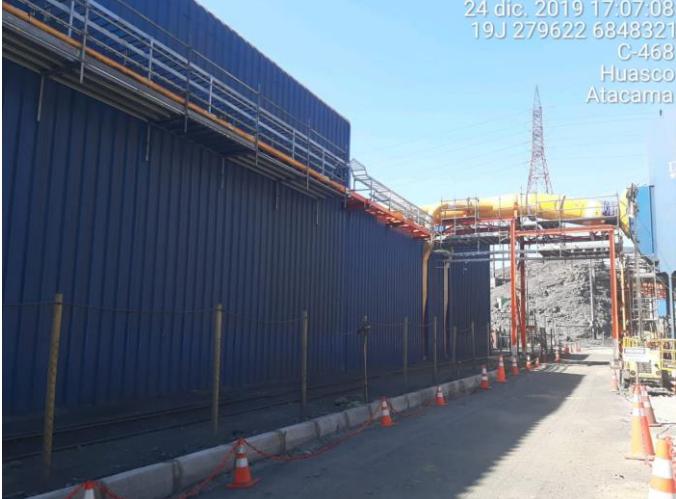
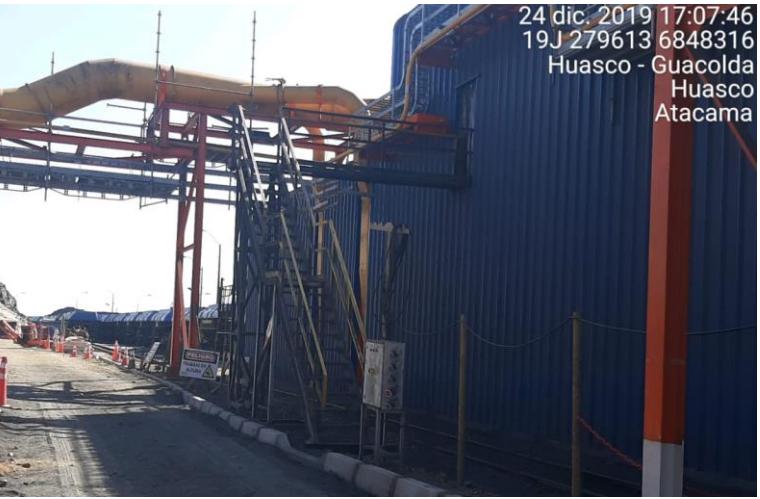
24 dic. 2019 17:07:46 19J 279613 6848316 Huasco - Guacolda Huasco Atacama
Registro N°39.	Fuente: Tercer Reporte programa de cumplimiento, de fecha 17.01.2020.	Registro N°40.	Fuente: Tercer Reporte programa de cumplimiento, de fecha 17.01.2020.	
Descripción medio de prueba: Fotografías presentadas por el titular se observa el lado norte del galpón de descarga, el día 24 de diciembre de 2019.		Descripción medio de prueba: Fotografías presentadas por el titular se observa el lado norte del galpón de descarga, el día 24 de diciembre de 2019.

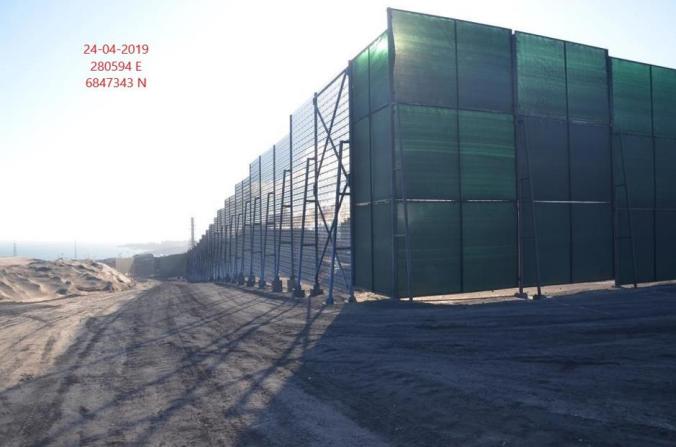
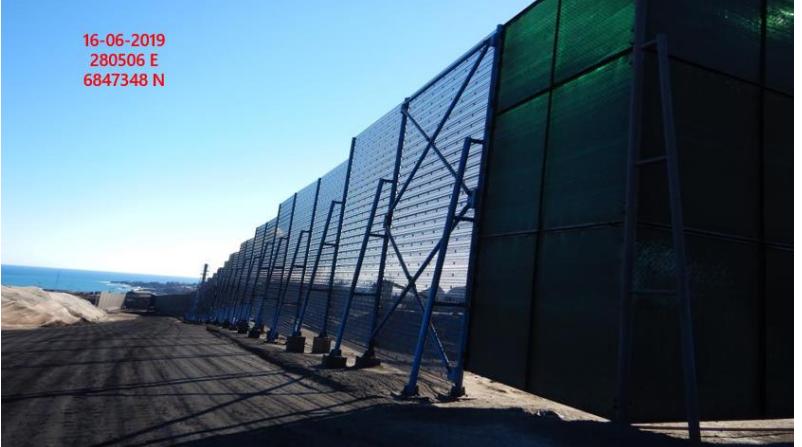
Registro N°41.	Fuente: Primer Reporte programa de cumplimiento, de fecha 17.07.2019.	Registro N°42.	Fuente: Primer Reporte programa de cumplimiento, de fecha 17.07.2019.

Descripción medio de prueba: Fotografía presentada por el titular se observa pantallas de protección eólica en la cancha 13 “salvataje” tomada el 24 de abril de 2019. Se observan dos tipos de mallas de protección eólica.

Descripción medio de prueba: Fotografía presentada por el titular se observa pantallas de protección eólica en la cancha 13 “salvataje” tomada el 16 de junio de 2019. Se observa malla de protección eólica del tipo metálica.

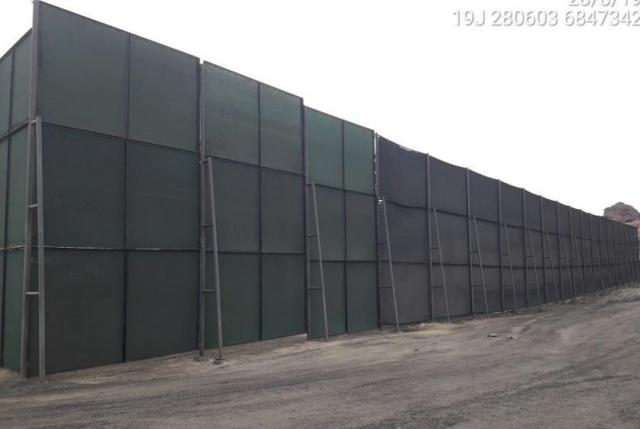
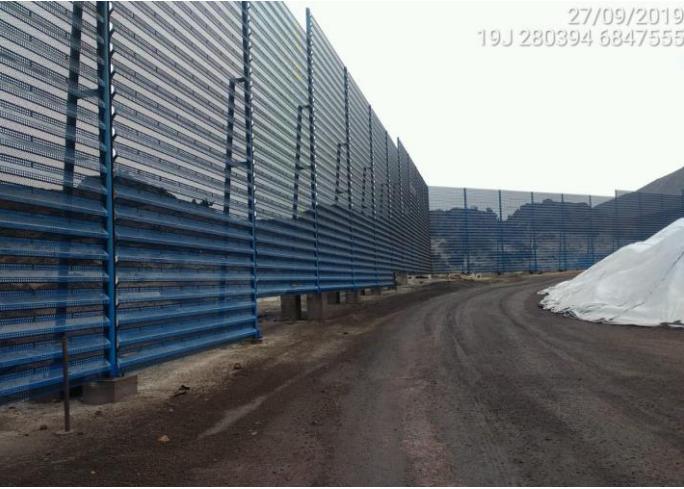
27/09/2019 19J 280394 6847555			
Registro N°43.	Fuente: Segundo Reporte programa de cumplimiento, de fecha 17.10.2019.	Registro N°44.	Fuente: Segundo Reporte programa de cumplimiento, de fecha 17.10.2019.
Descripción medio de prueba: Fotografía presentadas por el titular se observa pantallas de protección eólica en la cancha 13 “salvataje” tomada el 28 de agosto de 2019.		Descripción medio de prueba: Fotografía presentadas por el titular se observa pantallas de protección eólica en la cancha 13 “salvataje” tomada el 27 de septiembre de 2019.

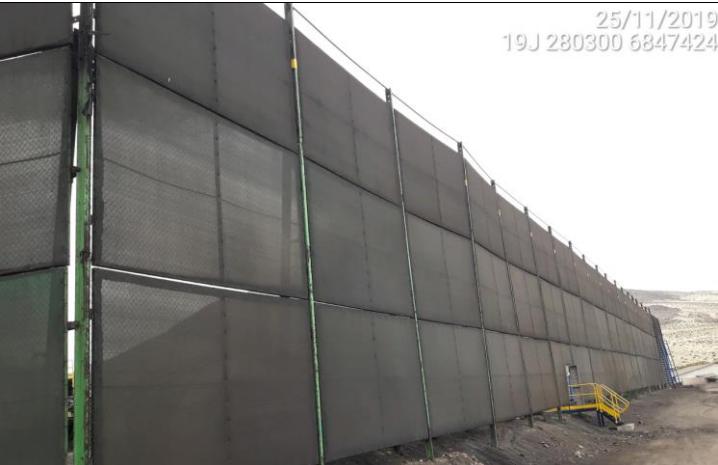
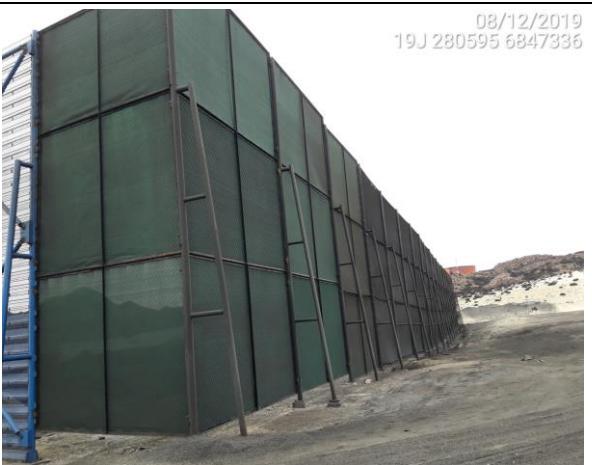
08/12/2019 19J 280595 6847336
Registro N°45.	Fuente: Tercer Reporte programa de cumplimiento, de fecha 17.01.2020.		Registro N°46.	Fuente: Tercer Reporte programa de cumplimiento, de fecha 17.01.2020.	
Descripción medio de prueba: Fotografía presentadas por el titular se observa pantallas de protección eólica en la cancha 13 “salvataje” tomada el 25 de noviembre de 2019.			Descripción medio de prueba: Fotografía presentadas por el titular se observa pantallas de protección eólica en la cancha 13 “salvataje” tomada el 08 de diciembre de 2019.

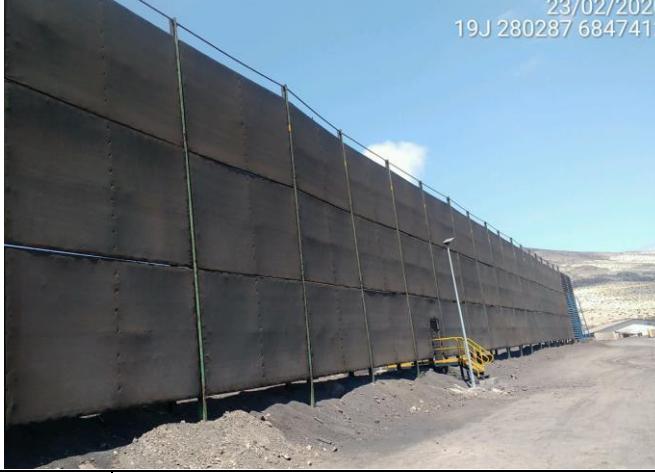
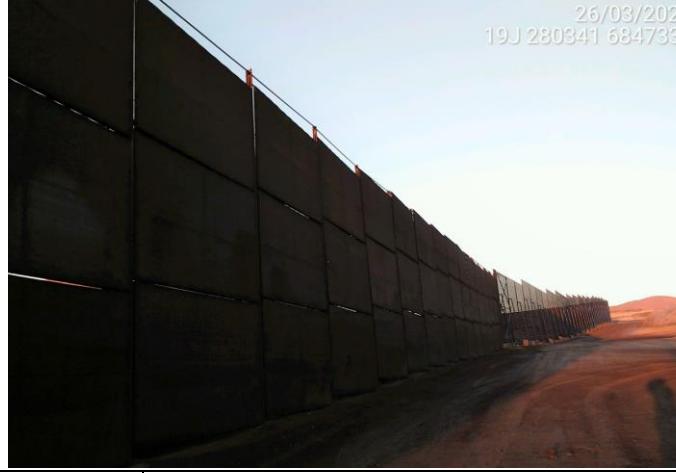
26/03/2020 19J 280341 6847339
Registro N°47.	Fuente: Cuarto Reporte programa de cumplimiento, de fecha 17.04.2020.		Registro N°48.	Fuente: Cuarto Reporte programa de cumplimiento, de fecha 17.04.2020.	
Descripción medio de prueba: Fotografía presentadas por el titular se observa pantallas de protección eólica en la cancha 13 “salvataje” tomada el 23 de febrero de 2020.			Descripción medio de prueba: Fotografía presentadas por el titular se observa pantallas de protección eólica en la cancha 13 “salvataje” tomada el 26 de marzo de 2020.

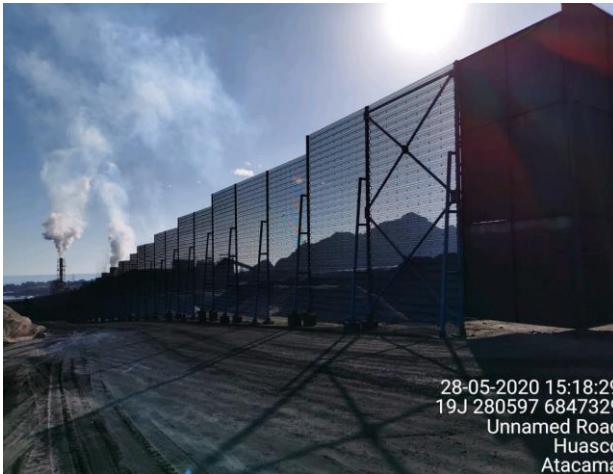
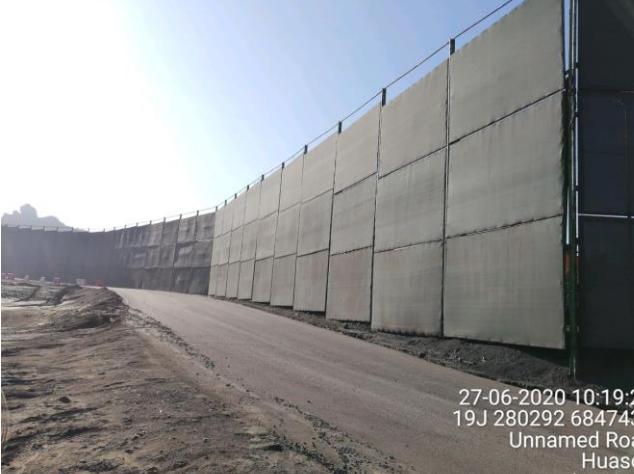
Registro N°49. Fuente: Quinto Reporte programa de cumplimiento, de fecha 21.07.2020.		Registro N°50. Fuente: Quinto Reporte programa de cumplimiento, de fecha 21.07.2020.	Descripción medio de prueba: Fotografía presentadas por el titular se observa pantallas de protección eólica en la cancha 13 “salvataje” tomada el 28 de mayo de 2020.
Descripción medio de prueba: Fotografía presentadas por el titular se observa pantallas de protección eólica en la cancha 13 “salvataje” tomada el 27 de junio de 2020.		Registro N°50. Fuente: Quinto Reporte programa de cumplimiento, de fecha 21.07.2020.	Descripción medio de prueba: Fotografía presentadas por el titular se observa pantallas de protección eólica en la cancha 13 “salvataje” tomada el 27 de junio de 2020.

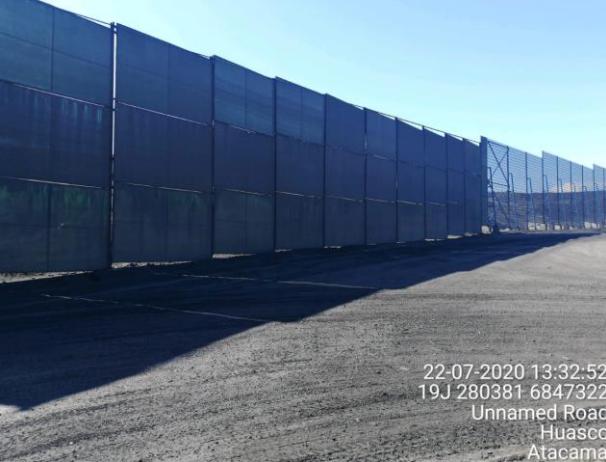
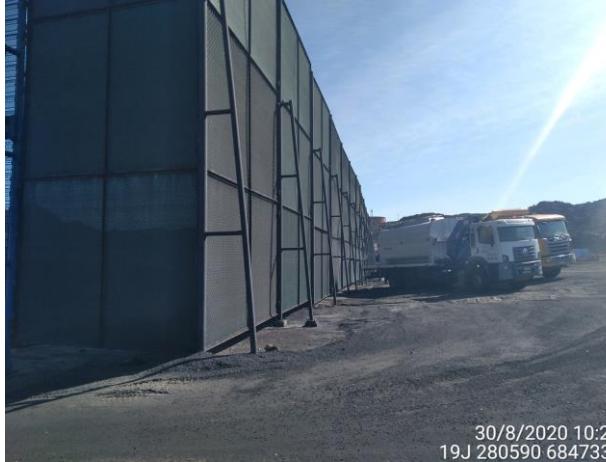
Registro N°51.	Fuente: Sexto Reporte programa de cumplimiento, de fecha 19.10.2020.	Registro N°52.	Fuente: Sexto Reporte programa de cumplimiento, de fecha 19.10.2020.
Descripción medio de prueba: Fotografía presentadas por el titular se observa pantallas de protección eólica en la cancha 13 “salvataje” tomada el 22 de julio de 2020.		Descripción medio de prueba: Fotografía presentadas por el titular se observa pantallas de protección eólica en la cancha 13 “salvataje” tomada el 30 de agosto de 2020.

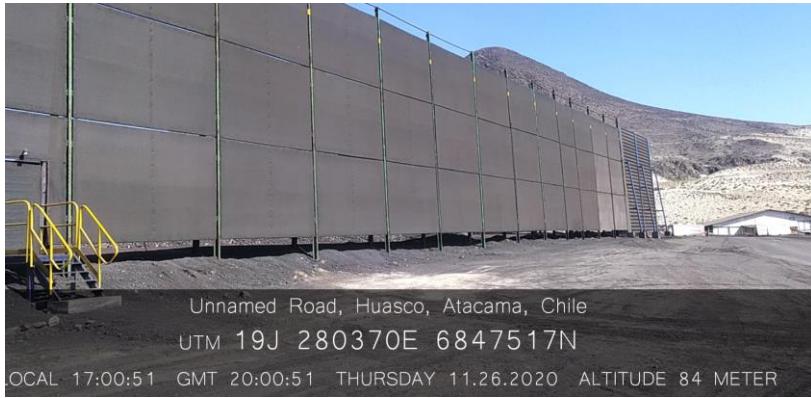
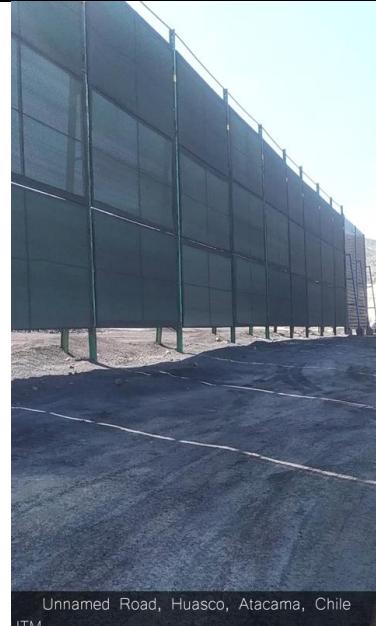
Registro N°53.	Fuente: Séptimo Reporte programa de cumplimiento, de fecha 19.01.2021.	Registro N°54.	Fuente: Séptimo Reporte programa de cumplimiento, de fecha 19.01.2021.
Descripción medio de prueba: Fotografía presentadas por el titular se observa pantallas de protección eólica en la cancha 13 "salvataje" tomada el 26 de noviembre de 2020.		Descripción medio de prueba: Fotografía presentadas por el titular se observa pantallas de protección eólica en la cancha 13 "salvataje" tomada el 29 de diciembre de 2020.

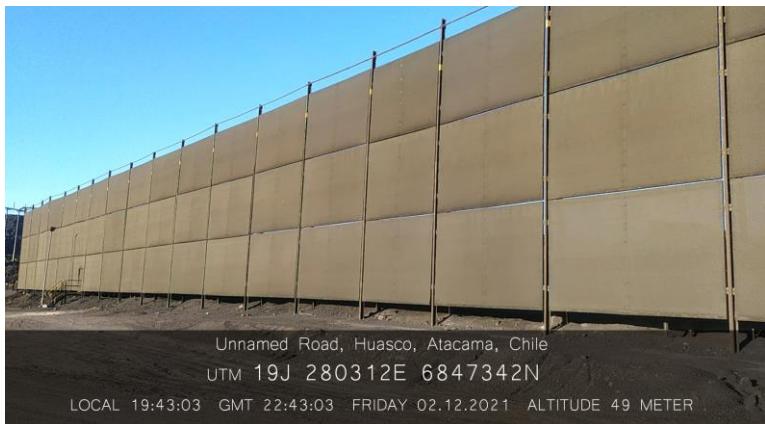
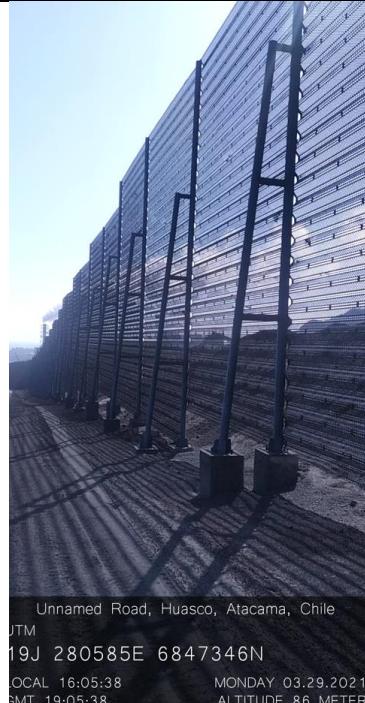
Registro N°55.	Fuente: Octavo Reporte programa de cumplimiento, de fecha 19.04.2021.	Registro N°56.	Fuente: Octavo Reporte programa de cumplimiento, de fecha 19.04.2021.
Descripción medio de prueba: Fotografía presentadas por el titular se observa pantallas de protección eólica en la cancha 13 “salvataje” tomada el 26 de noviembre de 2020.		Descripción medio de prueba: Fotografía presentadas por el titular se observa pantallas de protección eólica en la cancha 13 “salvataje” tomada el 29 de diciembre de 2020.

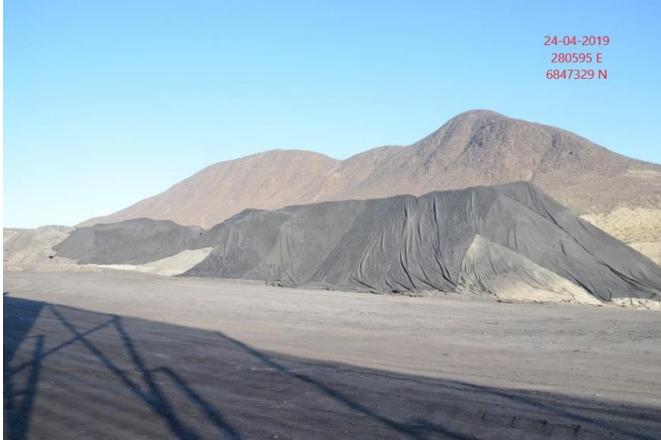
Registro N°57.	Fuente: Primer Reporte programa de cumplimiento, de fecha 17.07.2019.
Descripción medio de prueba: Fotografía presentadas por el titular se observa las pilas de la cancha 12 inactivas ya que están protegidas por malla de tipo textil; la fotografía fue tomada el 24 de abril de 2019.

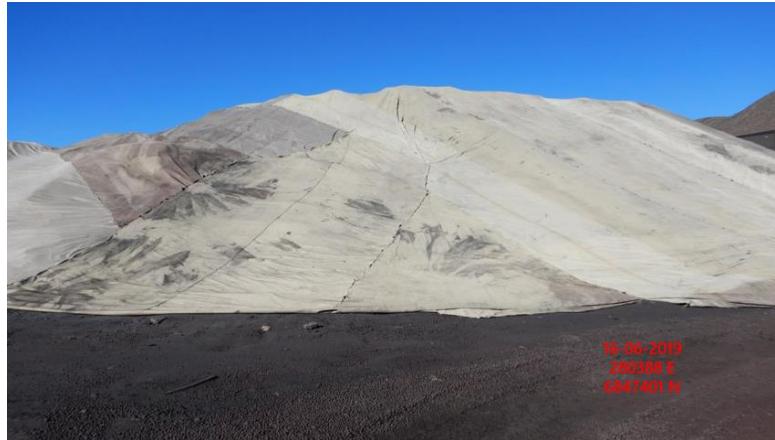
24-04-2019 280595 E 6847329 N
Registro N°58.	Fuente: Primer Reporte programa de cumplimiento, de fecha 17.07.2019.
Descripción medio de prueba: Fotografía presentadas por el titular se observa las pilas de la cancha 12 inactivas ya que están protegidas por malla de tipo textil; la fotografía fue tomada el 16 de junio de 2019.	16-06-2019 280388 E 6847401 N

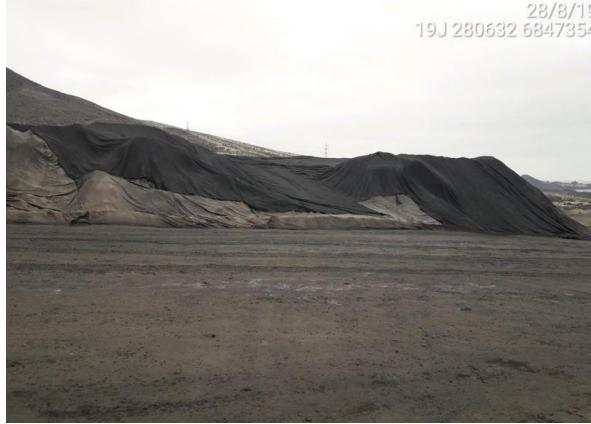
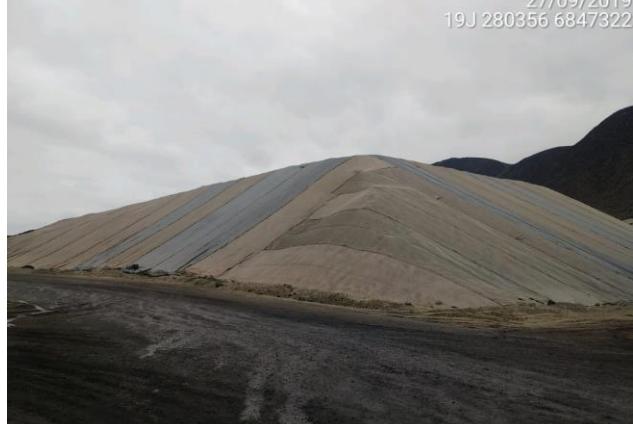
27/09/2019 19J 280356 6847322	
Registro N°59.	Fuente: Segundo Reporte programa de cumplimiento, de fecha 17.10.2019.		Registro N°60.
Descripción medio de prueba: Fotografía presentadas por el titular se observa las pilas de la cancha 12 inactivas ya que están protegidas por malla de tipo textil; la fotografía fue tomada el 28 de agosto de 2019.		Descripción medio de prueba: Fotografía presentadas por el titular se observa las pilas de la cancha 12 inactivas ya que están protegidas por malla de tipo textil; la fotografía fue tomada el 27 de septiembre de 2019.

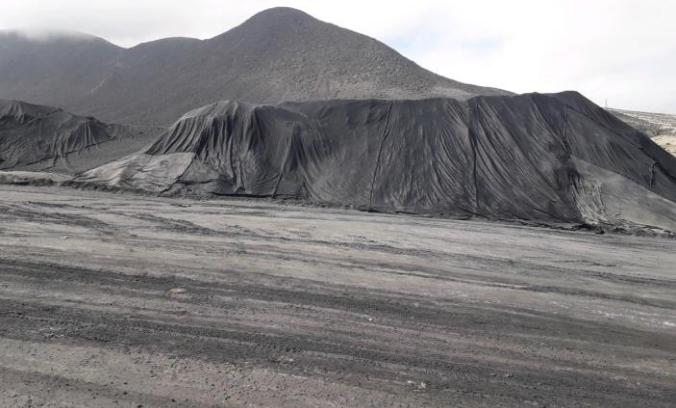
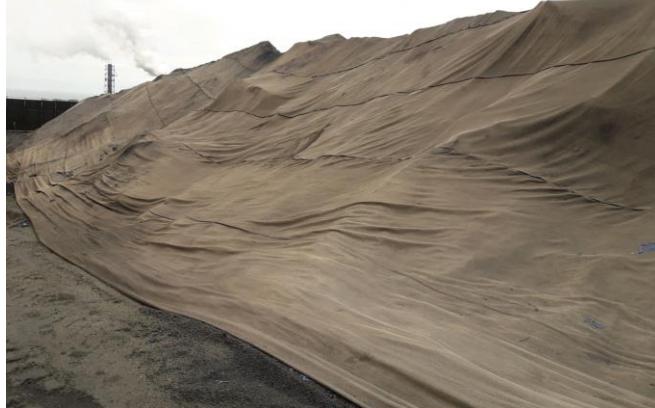
Registro N°61.	Fuente: Tercer Reporte programa de cumplimiento, de fecha 17.01.2020.		Registro N°62.
Descripción medio de prueba: Fotografía presentadas por el titular se observa las pilas de la cancha 12 inactivas ya que están protegidas por malla de tipo textil; la fotografía fue tomada el 28 de octubre de 2019.		Descripción medio de prueba: Fotografía presentadas por el titular se observa las pilas de la cancha 12 inactivas ya que están protegidas por malla de tipo textil; la fotografía fue tomada el 08 de diciembre de 2019.

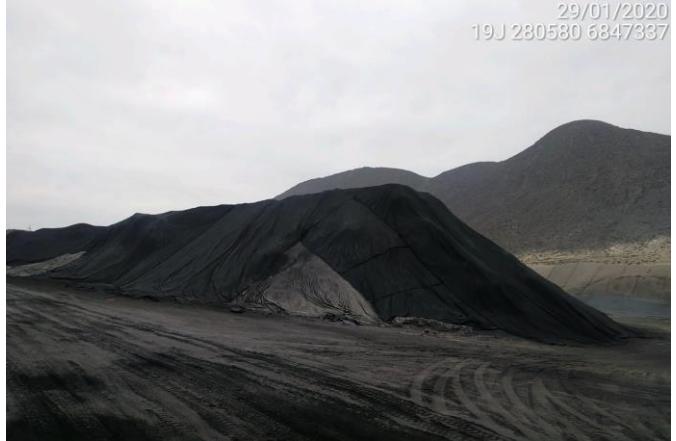
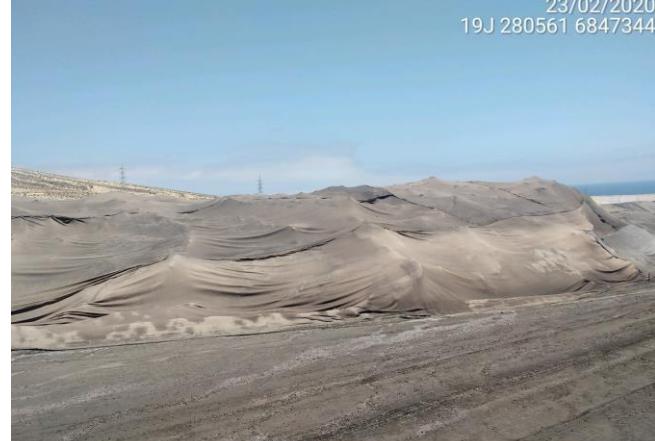
Registro N°63.	Fuente: Cuarto Reporte programa de cumplimiento, de fecha 17.04.2020.	Registro N°64.	Fuente: Cuarto Reporte programa de cumplimiento, de fecha 17.04.2020.
Descripción medio de prueba: Fotografía presentadas por el titular se observa las pilas de la cancha 12 inactivas ya que están protegidas por malla de tipo textil; la fotografía fue tomada el 29 de enero de 2020.		Descripción medio de prueba: Fotografía presentadas por el titular se observa las pilas de la cancha 12 inactivas ya que están protegidas por malla de tipo textil; la fotografía fue tomada el 29 de enero de 2020.

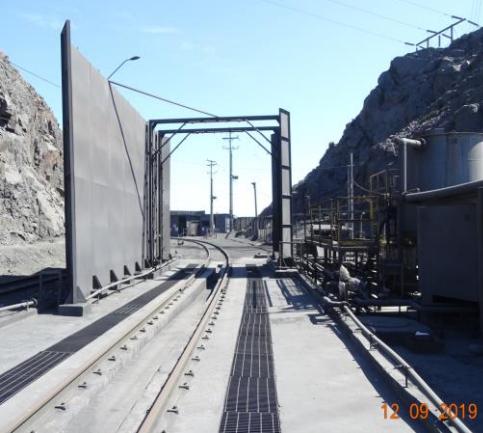
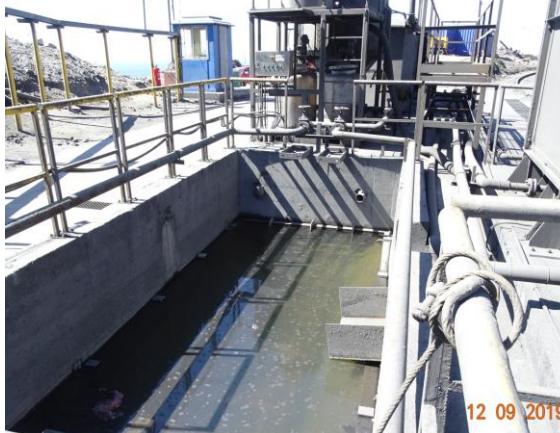
Fotografía 27.	Fecha: 12 de septiembre 2019	Fotografía 28.	Fecha: 12 de septiembre 2019
Coordenadas DATUM WGS84 HUSO 19S	Coordenada Norte: 6848431	Coordenada Este: 279717	Coordenadas DATUM WGS84 HUSO 19S
Descripción medio de prueba: Se observa sistema de lavado de trenes en Planta Pellets, ubicado de manera posterior al edificio de descarga.		Descripción medio de prueba: Se observa sistema de recuperación de riles del sistema de lavado de trenes.
