INFORME DE FISCALIZACIÓN AMBIENTAL

PROGRAMA DE CUMPLIMIENTO

CMP PLANTA PELLETS / CMP LOS COLORASOS

DFZ-2019-1855-III-PC

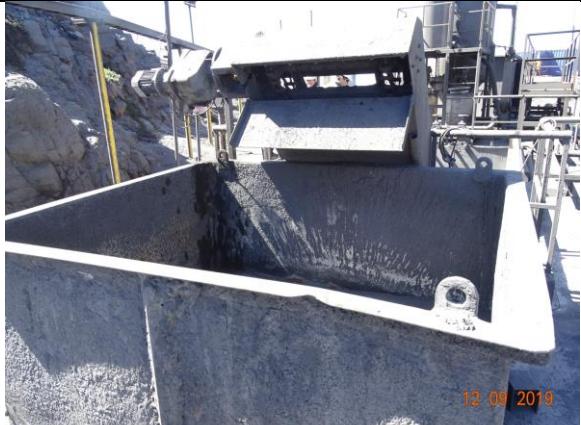
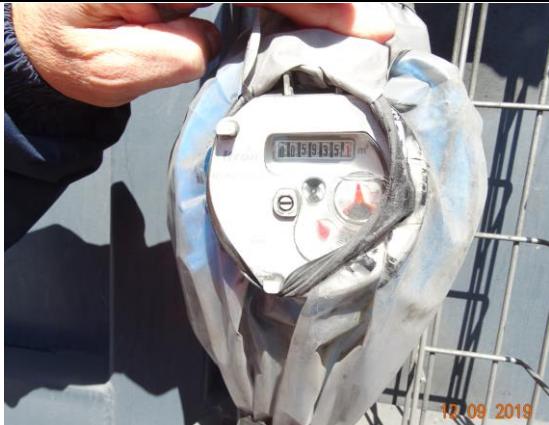
<p>encuentra en paralización desde el mes de julio, tal como se indicara en el acta del día de ayer.</p> <p>Se pudo constatar la instalación del sistema, la que consiste en un arco de lavador (fotografía 28), con aspersores que se ubican sobre todo el arco; se indica que el funcionario de la empresa comenta que los aspersores del área superior del arco se encuentran bloqueados, para efectos de evitar que se acumula agua en la parte posterior del tren, por lo que los aspersores laterales actúan removiendo los restos de preconcentrado. De la misma manera, se encuentran aspersores laterales a nivel del piso, los que se utilizan para remover el preconcentrado desde las ruedas del tren. El sistema cuenta además con una unidad de separación y extracción de lodos, unidad que permite el retiro de residuos pesados de manera mecánica (fotografía 29), los cuales llegan a un cajón de almacenamiento (fotografía 30), desde el cual, un camión “super sucker”, retira el lodo generado, el cual, a su vez, se reintegra al proceso dado que corresponde a preconcentrado.</p> <p>El sistema además cuenta con una unidad de clarificación ciclónica, un depósito, denominado de pulmón que puede almacenar hasta 15 litros de agua que permite seguir trabajando con cortes del suministro de agua, y un grupo de bombeo. Al momento de la inspección, se pudo constatar un totalizador que indica el consumo de agua utilizada desde el momento de entrada en funcionamiento del sistema, el que registraba un total de 0059351 m³ (fotografía 30). Finalmente, se constató que el equipo fue instalado”</p> <p>Conclusión Acción N°33</p>

Fotografía 29.	Fecha: 12 de septiembre 2019	Fotografía 30.	Fecha: 12 de septiembre 2019		
Coordenadas DATUM WGS84 HUSO 19S	Coordenada Norte: 6848431	Coordenada Este: 279717	Coordenadas DATUM WGS84 HUSO 19S	Coordenada Norte: 6848431	Coordenada Este: 279717
Descripción medio de prueba: Se observa cajón receptor del lodo que se obtiene del sistema de recuperación de riles, que a la vez es parte del sistema de lavado de trenes.			Descripción medio de prueba: Se observa el volumen de agua que ha utilizado el sistema al 12 de septiembre de 2019.

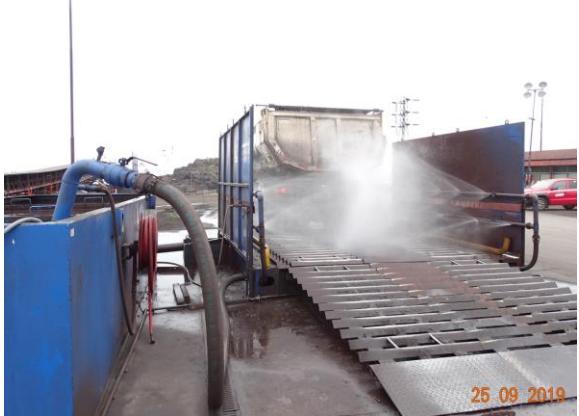
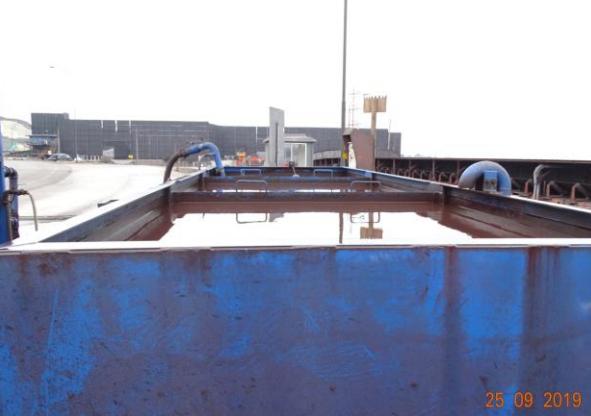
Fotografía 29.	Fecha: 25 de septiembre 2019			Fotografía 30.	Fecha: 25 de septiembre 2019
Coordenadas DATUM WGS84 HUSO 19S	Coordenada Norte: 6848496	Coordenada Este: 279611	Coordenadas DATUM WGS84 HUSO 19S	Coordenada Norte: 6848357	Coordenada Este: 279628
Descripción medio de prueba: Se observa sistema de lavado de ruedas en operación al momento de la inspección.			Descripción medio de prueba: Se observa sistema de recuperación de riles, dividido en tres partes por placas perforadas que permiten separar los residuos que quedan en el agua.

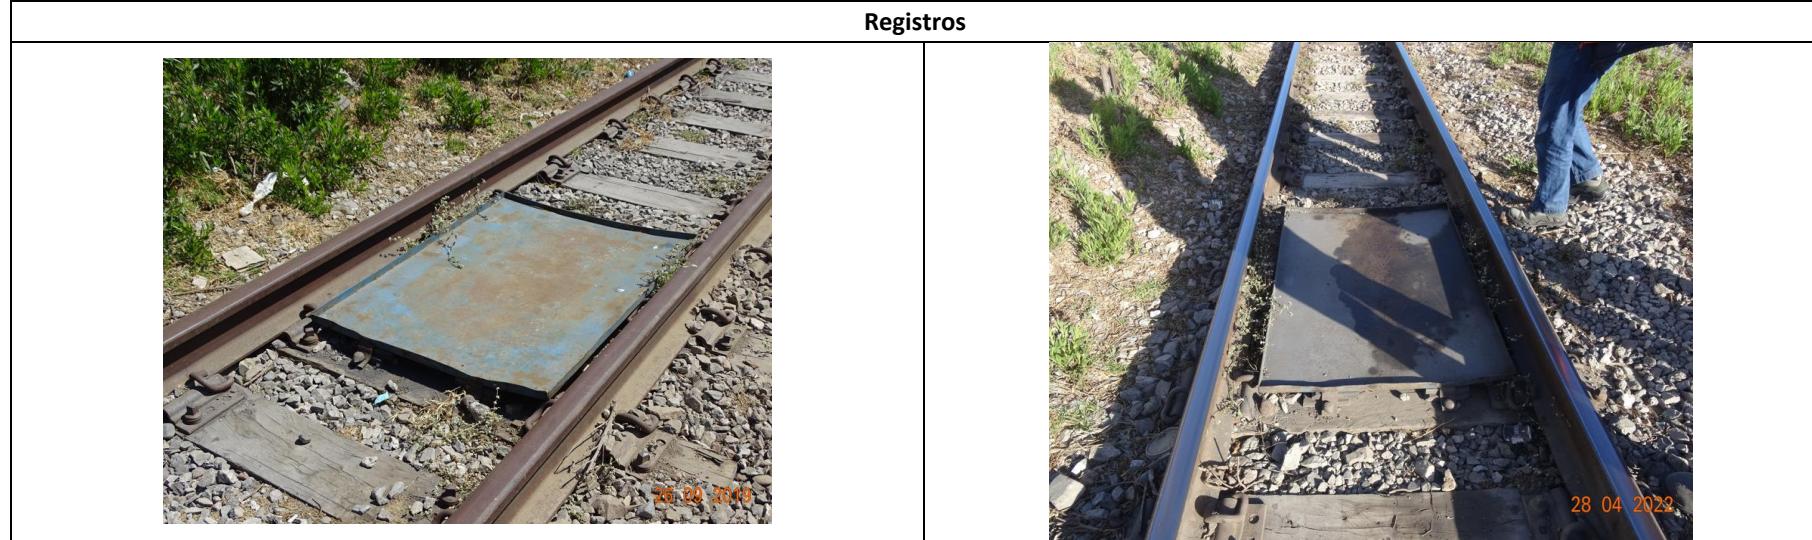
Fotografía 31.	Fecha: 26 de septiembre 2019		Fotografía 32.	Fecha: 28 de abril 2022	
Coordenadas DATUM WGS84 HUSO 19S	Coordinada Norte: 6.844.869	Coordinada Este: 296.325	Coordenadas DATUM WGS84 HUSO 19S	Coordinada Norte: 6.844.868	Coordinada Este: 296.324
Descripción medio de prueba: Se observa en la imagen bandeja colectora en el sector de Freirina sin concentrado al momento de la fiscalización el día 26 de septiembre 2019.					Descripción medio de prueba: Se observa en la imagen bandeja colectora en el sector de Freirina sin concentrado al momento de la fiscalización el día 28 de abril 2022.

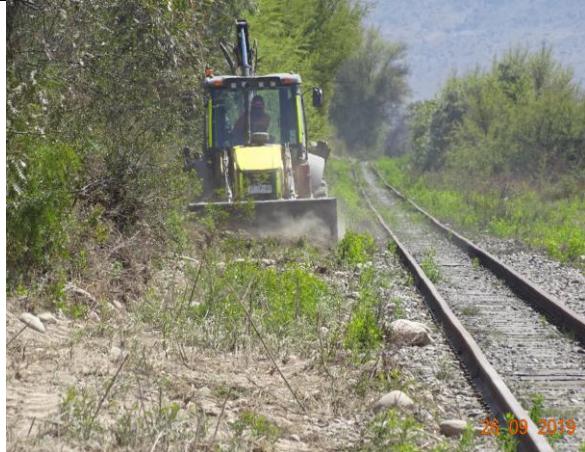
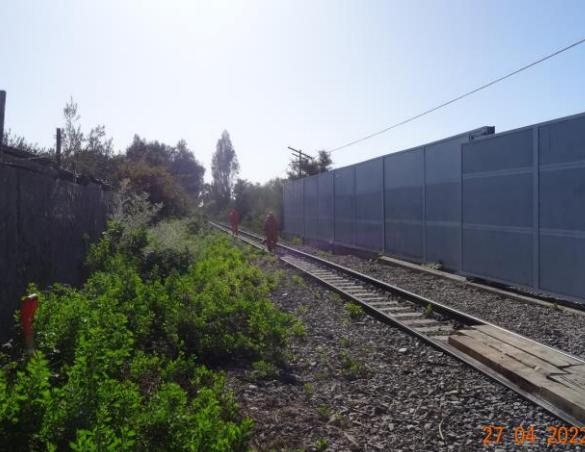
27-04-2022		
Fotografía 33.	Fecha: 26 de septiembre 2019		Fotografía 34.	Fecha: 28 de abril 2022	
Coordenadas DATUM WGS84 HUSO 19S	Coordinada Norte: 6.844.869	Coordinada Este: 296.325	Coordenadas DATUM WGS84 HUSO 19S	Coordinada Norte: 6.844.868	Coordinada Este: 296.324
Descripción medio de prueba: Se observa en la imagen retroexcavadora limpiando franja de la línea férrea al momento de la fiscalización el día 26 de septiembre 2019.			Descripción medio de prueba: Se observa en la imagen se observan trabajadores que estaba haciendo limpieza de la línea del tren y que fueron entrevistados durante la inspección acerca de las capacitaciones recibidas.

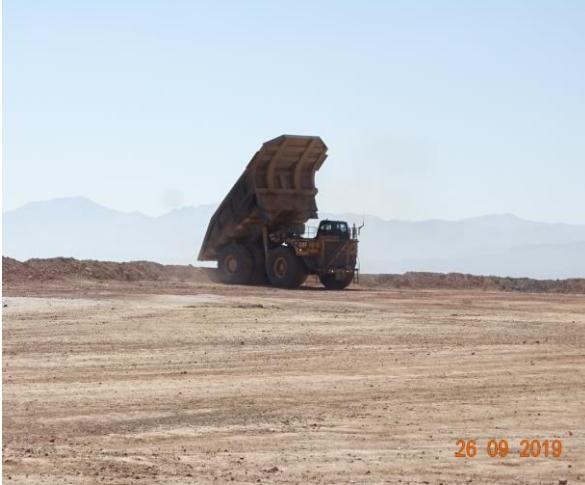
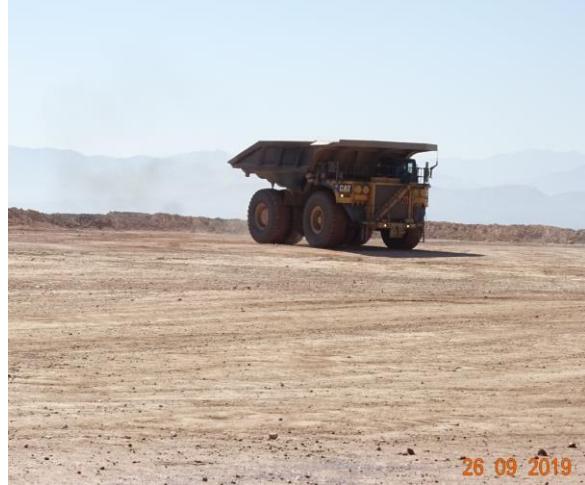
26 09 2019		
Fotografía 45.	Fecha: 26 de septiembre 2019			Fotografía 46.	Fecha: 26 de septiembre 2019
Coordinadas DATUM WGS84 HUSO 19S	Coordenada Norte: 6.869.702	Coordenada Este: 324.451	Coordinadas DATUM WGS84 HUSO 19S	Coordenada Norte: 6.869.702	Coordenada Este: 324.451
Descripción medio de prueba: Se observa en la imagen camión minero N°420 descargando estériles en botadero norte.			Descripción medio de prueba: Se observa en la imagen camión minero N°420 saliendo del frente de trabajo, sin generar emisiones en este punto.

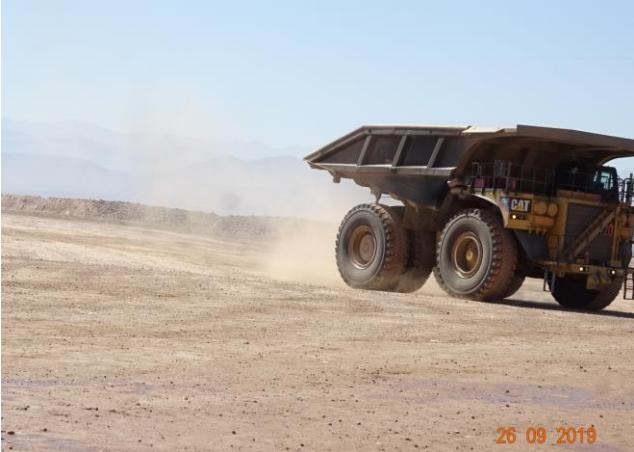
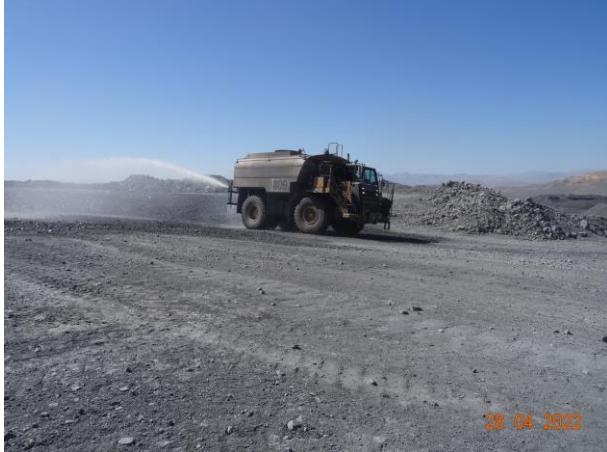
<p>de salir de zona (fotografía N°47) para regresar al punto donde se está realizando la carga de los ripios”.</p> <p><u>28 de abril de 2022</u> (anexo 8)</p> <p>En lo que respecta a esta acción, se levantó el siguiente hecho: “Luego se visitó el botadero de estériles SUR IV. Se indica que, al momento de dirigirse hacia este botadero, a través de la plataforma algarrobo, nombre entregado por los funcionarios, se observó un camión humectando este camino; no obstante, en el mismo camino se observó un letrero que indicaba la prohibición de humectar, dado que el camino se encontraba bischofitado. Debido a esto, se les consultó a los funcionarios, por qué se estaba humectando la plataforma de acceso al botadero. En respuesta a esto, el Sr. Germán Salazar, Superintendente de Mina Los Colorados, indicó que lo que se aplica es una mezcla de agua más bischofita, en proporción 70:30, lo que permite mantener el control de las emisiones atmosféricas. Si bien esto no es materia del programa de cumplimiento, será revisada la medida en el marco de los instrumentos de carácter ambiental que rigen a este proyecto.</p> <p>Una vez estando en la plataforma de operación del botadero de estériles SUR IV, se constató que el mismo camión que estaba humectando la plataforma algarrobo, humectó una parte de la plataforma. Se observó que el camión que realizaba esta labor era el camión 809 (fotografía N°48); el camión va humectado con dos aspersores a ambos costados de este, más una descarga de agua tipo cascada que recorre todo el ancho del camión en su parte trasera. Una vez que el camión terminó de realizar la humectación, llegó al lugar un camión cargado con estériles; el camión tenía las siguientes identificaciones “793F” y “445”. No obstante,</p>

Fotografía 47.	Fecha: 26 de septiembre 2019	Fotografía 48.
Coordenadas DATUM WGS84 HUSO 19S	Coordinada Norte: 6.869.702 Coordinada Este: 324.451	Coordenadas DATUM WGS84 HUSO 19S
Descripción medio de prueba: Se observa en la imagen camión minero N°420 generando emisiones fuera del área de descarga y prueba de que la humectación solo se remite al frente de descarga del estéril.		Descripción medio de prueba: Se observa en la imagen camión de humectación N°809 humectando plataforma del botadero de estériles Sur IV.

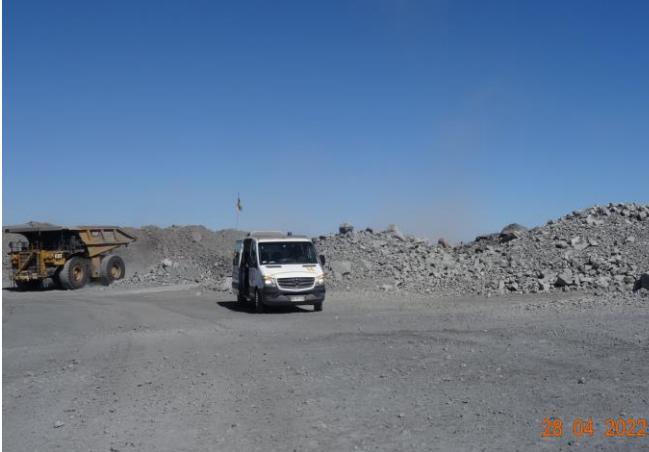
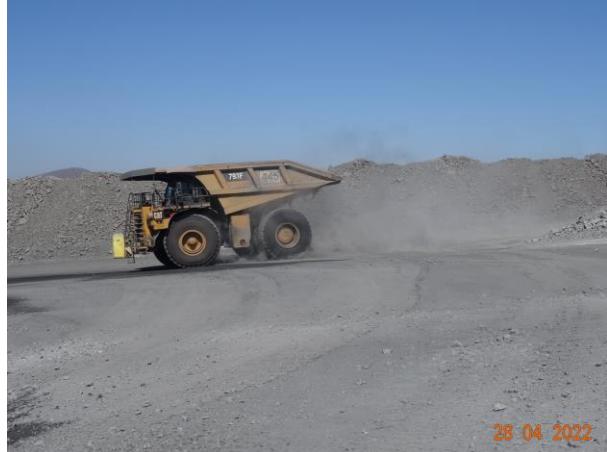
Fotografía 49.	Fecha: 26 de septiembre 2019	Fotografía 50.	Fecha: 26 de septiembre 2019		
Coordenadas DATUM WGS84 HUSO 19S	Coordinada Norte: 6.867.090 Coordinada Este: 320.943	Coordenadas DATUM WGS84 HUSO 19S	Coordinada Norte: 6.867.090	Coordinada Este: 320.943

<p>este camión no dispuso los estériles en el área en la que el camión 809 había humectado, sino en el área contraria a esta. Producto de la descarga del estéril se constató la dispersión de material particulado (emisiones) que genera esta acción (fotografía N°49). Se les consultó a los funcionarios a qué se debió esta descoordinación de la descarga, señalando el Superintendente de la Mina que probablemente el chofer del camión de descarga no recibió a tiempo o correctamente la información de dónde descargar. A su vez, también se pudo observar la dispersión de material particulado al momento de irse el camión y producto del rodado del mismo" (fotografía N°50).</p> <p>Conclusión Acciones N°52</p> <p>En base a toda la información analizada es posible señalar que el titular ejecutó las medidas exigidas dentro del plazo entregado dando cumplimiento a la acción comprometida.</p>
--	--	--	--	--	---

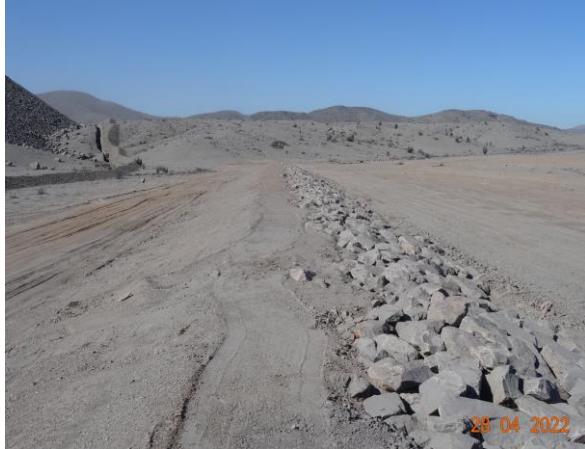
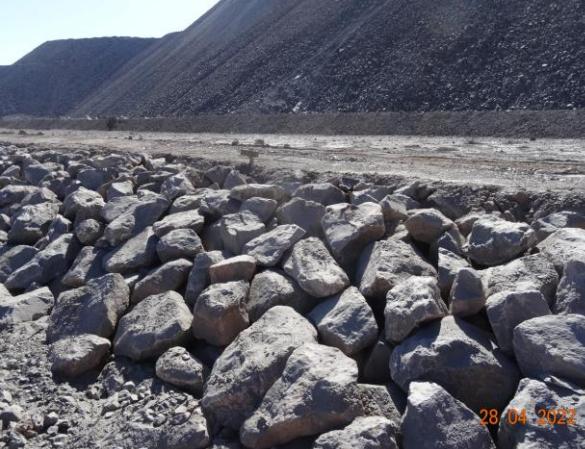
El funcionario indicó que el muro de protección fue construido con material de relleno compactado obtenido del mismo lugar donde se emplaza la obra más un enrocado de protección que recubre en toda su extensión el área compactada. Desde este punto, se pudo observar que el coronamiento del enrocado tiene aproximadamente 1,5 metros de ancho (fotografía N°51), ubicándose por el lado oeste (en dirección al norte) el enrocado (fotografía N°52), mientras que por el lado este se observa un talud de material compactado que

Fotografía 51.		Fecha: 28 de abril 2022			Fotografía 52.
Coordenadas DATUM WGS84 HUSO 19S		Coordinada Norte: 6.867.482	Coordinada Este: 320.212	Coordenadas DATUM WGS84 HUSO 19S	Coordinada Norte: 6.867.482 Coordinada Este: 320.212
Descripción medio de prueba: Se observa en la imagen coronamiento del muro de protección que tiene 1,5 metros de ancho.			Descripción medio de prueba: Se observa en la imagen detalle del enrocado instalado en uno de los taludes del muro de contención (lado oeste).

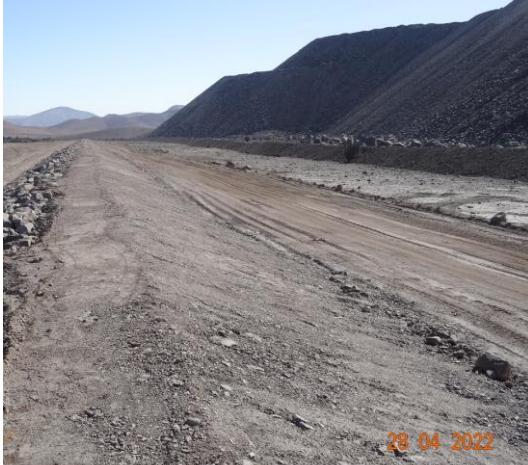
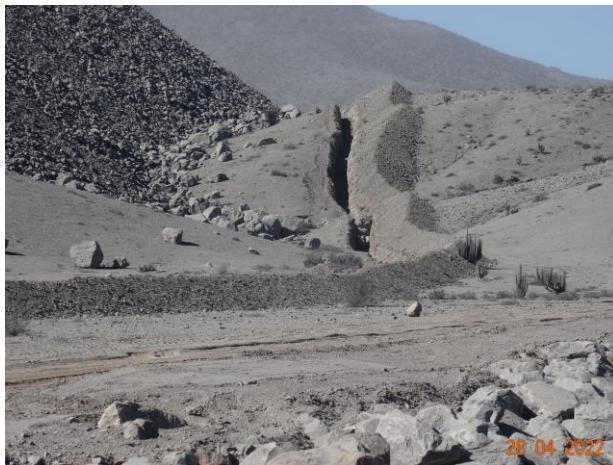
Fotografía 53.		Fecha: 28 de abril 2022			Fotografía 54.

<p>aproximadamente corresponde al doble del tamaño del enrocado (fotografía N°53). Luego, en su parte central se encuentra un área despejada que se extiende hasta otro talud de tierra (material compactado) el que por su costado este y bordeando los botaderos es acompañado por un canalón de aproximadamente un metro de ancho (fotografía N°54), sin poder determinar la profundidad dado que se observó a distancia.</p> <p>Luego se acudió a un cerro cercano a la obra para observar desde la altura la extensión del muro de protección que se construyó (fotografía N°55). Desde este punto, se pudo observar que, en una de las laderas de uno de los botaderos de estériles, se deslizó estéril formando un surco similar al de un área erosionada, estando acumulado el material que se desprendió en la parte baja (fotografía N°56). Se decidió no recorrer esta obra, dada la extensión de la misma y por la necesidad de revisar el resto de las medidas del PdC. No obstante, es posible sostener que la obra del muro de protección que corresponde a las obras de intervención de cauces necesarias para el encausamiento de la escorrentía que eventualmente se generará bajo condiciones de precipitación en la zona se encuentra construida.</p> <p>Se deja constancia que, al costado oeste del enrocado del muro de protección, fue posible observar huellas de Guanaco que iban en dirección sur a norte, lo que demuestra que es un área de tránsito de esta especie.</p> <p><u>Canal de contorno inferior:</u> A continuación, se acudió al tramo final del canal de contorno inferior. En este punto se pudo observar que se encuentra construida la obra de descarga del canal en mampostería de piedra. La obra se</p>

Coordenadas DATUM WGS84 HUSO 19S	Coordinada Norte: 6.867.482	Coordinada Este: 320.212	Coordenadas DATUM WGS84 HUSO 19S	Coordinada Norte: 6.867.482	Coordinada Este: 320.212
Descripción medio de prueba: Se observa en la imagen detalle del talud este del muro de protección el cual a diferencia de su cara oeste está construido por material de empréstito.			Descripción medio de prueba: Se observa en la imagen detalle canalón que bordea el pie del depósito de estériles y tiene por el lado oeste un pretil de empréstito que actúa como barrera.

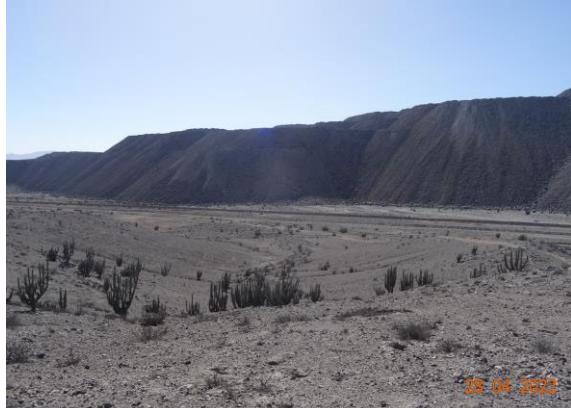
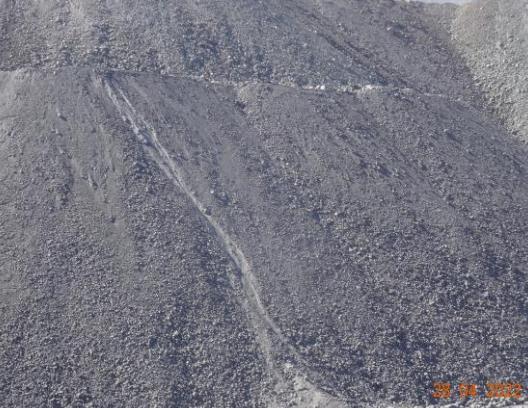
Fotografía 55.	Fecha: 28 de abril 2022		Fotografía 56.	Fecha: 28 de abril 2022	
Coordenadas DATUM WGS84 HUSO 19S	Coordinada Norte: 6.867.482	Coordinada Este: 320.212	Coordenadas DATUM WGS84 HUSO 19S	Coordinada Norte: 6.867.482	Coordinada Este: 320.212
Descripción medio de prueba: Se observa en la imagen recorrido del muro de protección frente a los depósitos de estériles de Mina Los Colorados.			Descripción medio de prueba: Se observa en la imagen detalle del desprendimiento de material de estéril en una de las caras del talud del botadero, lo que formó un surco con acumulación de estéril en su parte baja.

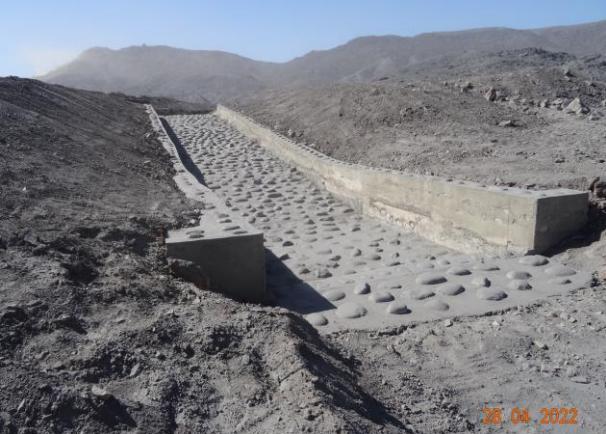
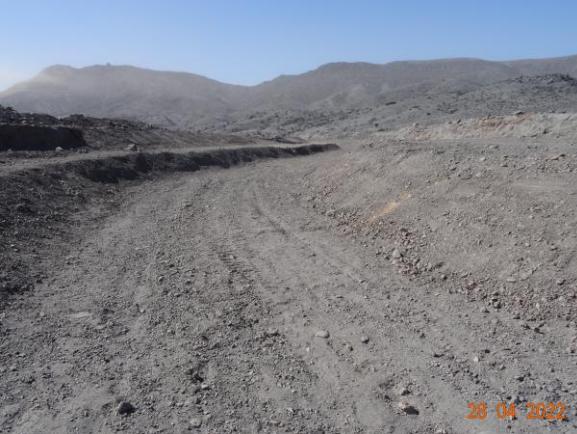
<p>estima tiene unos 25 o 30 metros de largo, con una pendiente aproximada de un 15% (fotografía N°57). La mayor parte de la obra corresponde a un canal rectangular revestido de mampostería en piedra, que termina en un muro de aproximadamente 50 cm de alto, construido con el mismo material del revestimiento de la obra. La parte superior la obra de descarga es la continuación del canal de contorno que corresponde a un canal de tierra tipo trapezoidal con una pendiente suave que sigue la geografía de los terrenos aledaños a esta obra (fotografía N°58).</p> <p>Al igual que lo que se decidió en la obra de protección, y considerando que el titular entregó todos los medios de verificación necesarios para comprobar la ejecución de esta obra hidráulica, lo mismo que la información correspondiente al canal de contorno superior se decidió no visitar esta última por la distancia que implicaba y por la necesidad de ver el resto de las acciones asociadas al PdC que se ejecutaron en Mina Los Colorados”.</p> <p>Conclusión Acción N°60</p> <p>En base a toda la información analizada es posible señalar que el titular ejecutó las medidas exigidas dentro del plazo entregado dando cumplimiento a la acción comprometida.</p>

Fotografía 57. Fecha: 28 de abril 2022	Fotografía 58. Fecha: 28 de abril 2022
Coordenadas DATUM WGS84 HUSO 19S	Coordenada Norte: 6.866.517 Coordenada Este: 320.780
Descripción medio de prueba: Se observa en la imagen obra de descarga del canal de contorno inferior hecha en mampostería de piedra.	Descripción medio de prueba: Se observa en la imagen canal de contorno inferior el cual corresponde a un canal de tierra tipo trapezoidal.

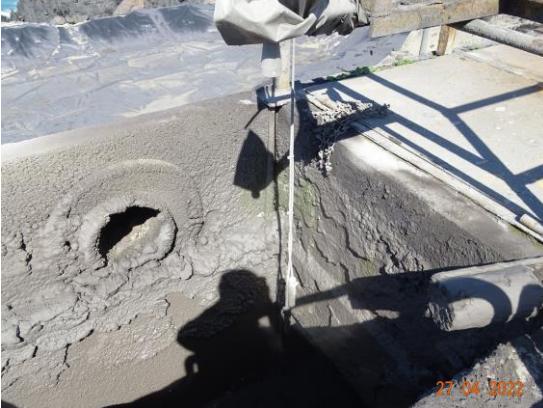
<p>inspección se estaba descargando relave (fotografía N°68). En este punto se pudo observar que el cajón que tiene instalado un sistema de control de parámetros; por una parte, se constató un flujómetro instalado y por otro, dentro del cajón, se observó un sensor colgante (fotografía N°69) que permite alertar el nivel de llenado del cajón para efecto de evitar cualquier derrame de relave.</p> <p>Al costado del drop box A, se observaron distintas tuberías que se conectan al cajón (fotografía N°70). En el lugar el Sr. Zuleta describió la función de estas, indicando cuál correspondía a la tubería del relave, cuál correspondía a la línea del agua y cuál correspondía de devolución del relave, la que se usa para cuando el sistema se detiene, ya sea porque se cumple con la descarga diaria o por alguna variación de los parámetros de control del relave, por lo que es necesario devolver el relave al espesador 1. Por lo tanto, se observa que la empresa tiene instalado todo el sistema de control de parámetros para ajustar la descarga al mar, con el contenido de sólidos correspondientes, así como el punto para realizar los controles mensuales del efluente.</p> <p>Luego se acudió a los drop boxes B, C y D (fotografía N°71 y N°72) y se pudo constatar que todos tenían los sistemas de control instalados. En este lugar, el Sr. Zuleta indicó que luego del incidente de derrame del año 2019, la compañía instaló en estos cajones más sistemas de control, por lo que actualmente todo el circuito de descarga de relaves está totalmente monitoreado, con lo que se facilitó el registro de los valores solicitados en el PdC. Al momento de la inspección, el flujómetro instalado entre el drop box C y D marcaba los 331 m³/hr con un 61,14 % Span (porcentaje de sólidos)".</p>

Fotografía 69.	Fecha: 27 de abril de 2022		Fotografía 70.	Fecha: 27 de abril de 2022	
Coordenadas DATUM WGS84 HUSO 19S	Coordenada Norte: 6.847.537	Coordenada Norte: 278.767	Coordenada Norte: 6.848.390	Coordenada Norte: 6.847.537	Coordenada Norte: 278.767
Descripción medio de prueba: Se observa en la imagen detalle del sensor colgante dentro del drop box A para medir nivel del cajón.	Descripción medio de prueba: Se observa en la imagen tuberías de conexión al drop box A.

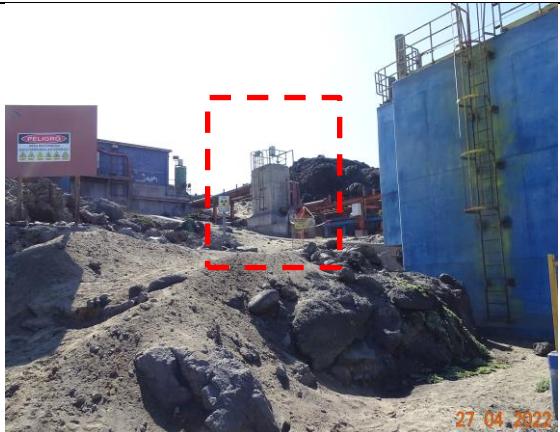
Fotografía 71. Fecha: 27 de abril de 2022

Fotografía 72. Fecha: 27 de abril de 2022		
Coordenadas DATUM WGS84 HUSO 19S Coordinada Norte: 6.847.500 Coordinada Norte: 278.661	Coordenada Norte: 6.848.390 Coordinada Norte: 278.661		
Descripción medio de prueba: Se observa en la imagen en detalle drop box B (destacado en rojo)		Descripción medio de prueba: Se observa en la imagen en detalle drop box C destacado en rojo y drop box D en amarillo.

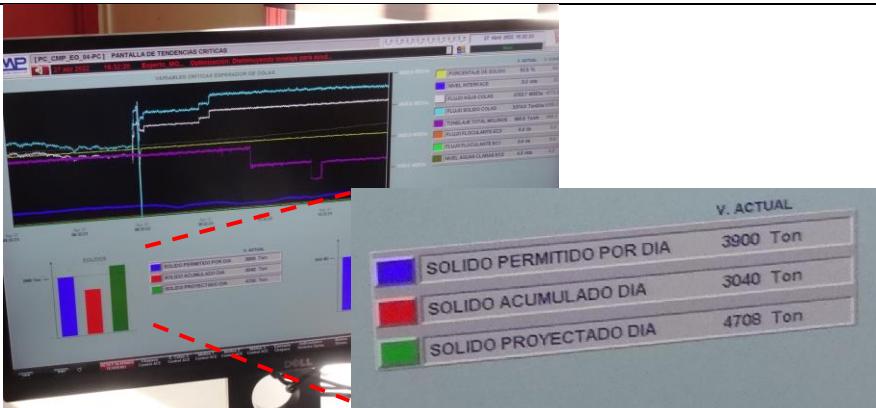
Fotografía 73. Fecha: 27 de abril de 2022	Coordenadas DATUM WGS84 HUSO 19S Coordinada Norte: 6.847.390 Coordinada Norte: 279.742

Fotografía 74. Fecha: 27 de abril de 2022	Coordenada Norte: 6.848.390 Coordinada Norte: 279.742		
Descripción medio de prueba: Se observa en la imagen en detalle estimación de la descarga de la fracción sólida para el día 27 de abril de 4.700 ton.			Descripción medio de prueba: Se observa en la imagen la descarga del espesador de colas 1 y 3 como promedio día 6.484,4 m³/día.

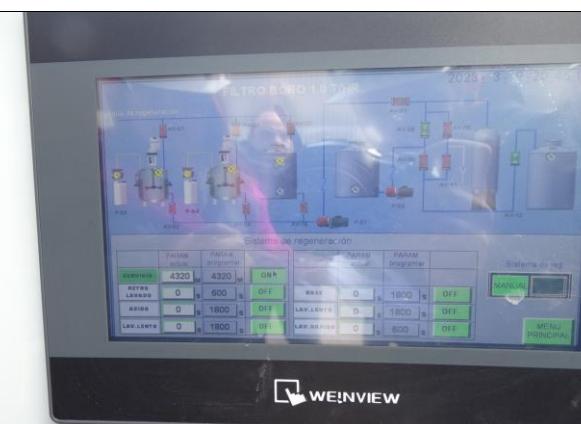
<p>25/09/2019</p>		
Fotografía 73.	Fecha: 25 de septiembre de 2019			Fotografía 74.	Fecha: 25 de septiembre de 2019
Coordenadas DATUM WGS84 HUSO 19S	Coordinada Norte: 6.847.220	Coordinada Norte: 279.941	Coordinada Norte: 6.848.390	Coordinada Norte: 6.847.220	Coordinada Norte: 279.941
Descripción medio de prueba: Se observa en la imagen se observa panel de control del sistema de abatimiento de boro en funcionamiento al momento de la inspección.			Descripción medio de prueba: Se observa en la imagen planilla de control de aplicación de caliza en la cámara de tratamiento.

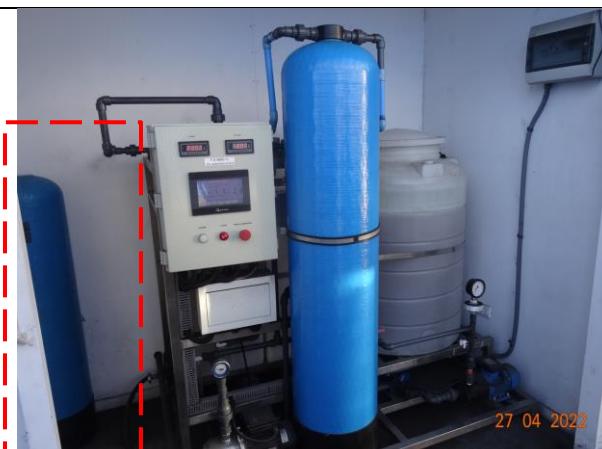
<p>observó el antiguo estanque que estaba a un costado del estanque nuevo y que el estanque que actualmente está instalado en el sistema tiene mayor capacidad (fotografía N°75). Se le consultó al funcionario por el tiempo que llevaba instalada la planta, dado que era distinta a la inspeccionada en el año 2019, e indicó que se había instalado hace seis meses. Señaló que al momento de la inspección se encontraba extrayendo desde la piscina.</p> <p>El funcionario indicó que el sistema no lo tienen funcionando todo el día, sino que esperan que se llene la piscina que está detrás del laboratorio; luego de eso se abren las válvulas para que el contenido (el ril) empiece a pasar a través de la resina y de esta manera se vaya abatiendo el boro. Una vez que pasa por la resina, va a un recipiente donde se hace la neutralización con caliza y para ello tiene un controlador de pH automático; el registro de pH al momento de la inspección era de 7,31 unidades de pH (fotografía N°76). Luego de acá, explicó que el agua que viene libre de boro se va a la cámara de monitoreo visual, nombre que le dan a la cámara donde se hace el monitoreo por parte de la ETFA respectiva, muestreo automático cada una hora durante un día, para formar una muestra compuesta; esto se realiza una vez al mes. Señaló que es necesario destacar que ellos lo que abaten es el nivel de boro del agua del río de Huasco, ya que naturalmente es un parámetro que se encuentra sobre lo establecido en la norma”.</p>
