INFORME TÉCNICO DE FISCALIZACIÓN AMBIENTAL

FANTASILANDIA-SAN BERNARDO

DFZ-2023-335-XIII-RCA

SEPTIEMBRE 2023

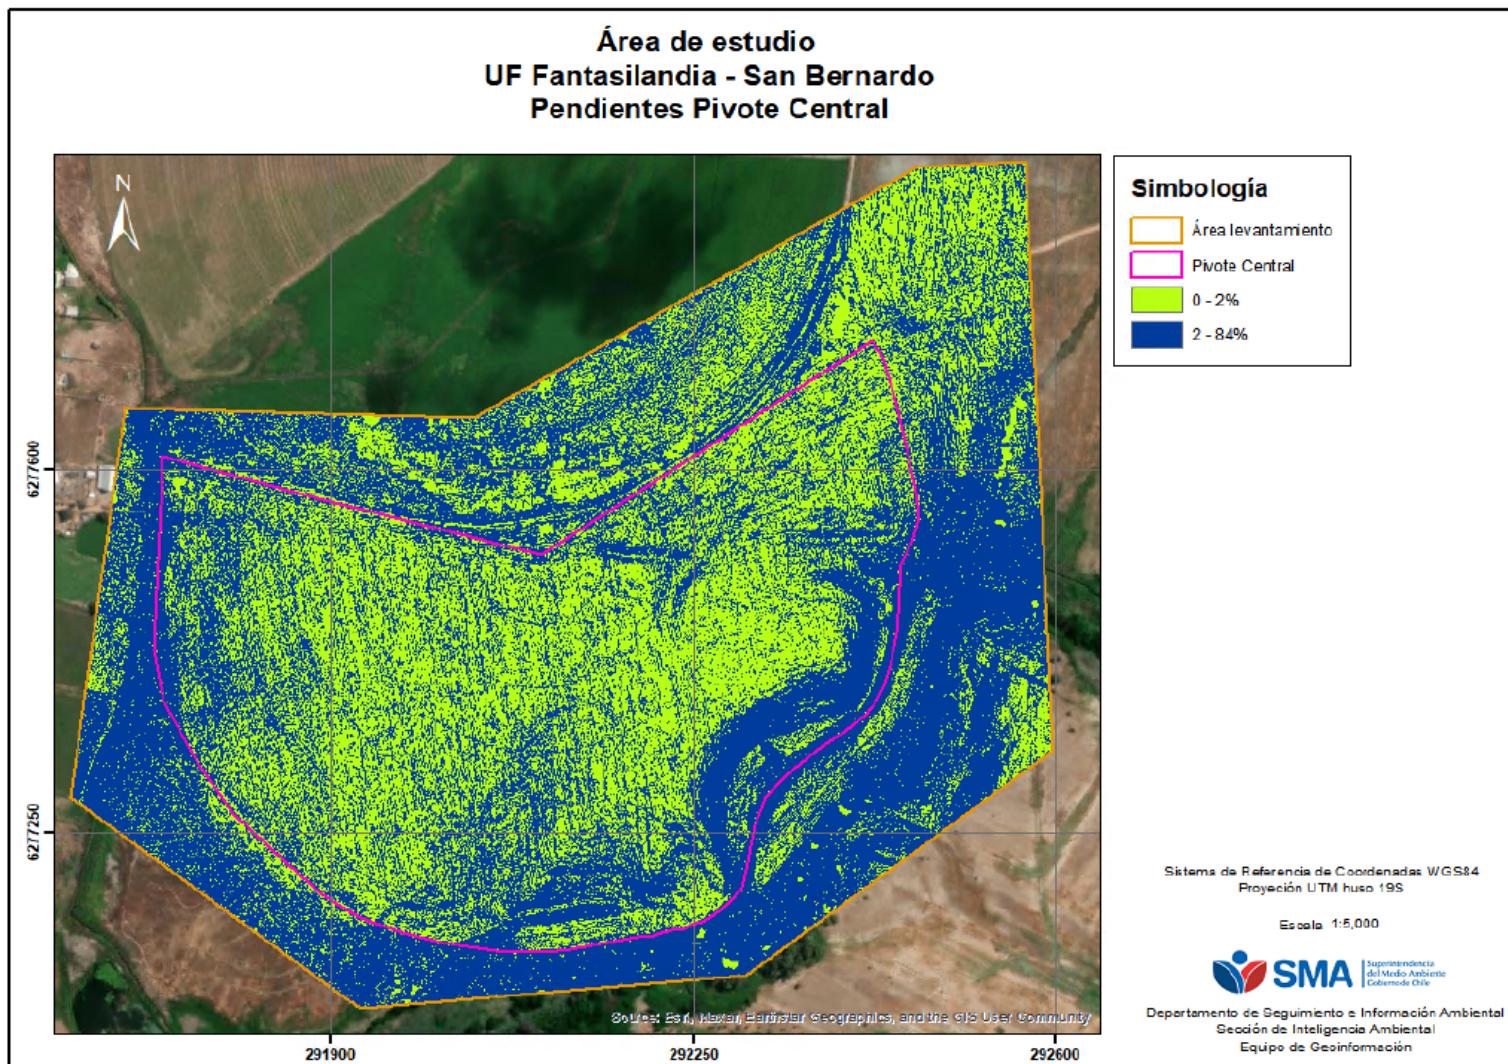
Figura 8.

- Respecto al análisis de pendientes efectuada para los dos sectores donde se ha ejecutado el Plan de Compensación de Suelos en el Fundo Peralillo, se identifica para el sector del Pivote Central que un 50,6% del área total del predio posee una pendiente menor o igual a 2%, mientras que un 49,4% posee una pendiente mayor a un 2%. Para el caso del sector de Lechería, se determina que un 19,9% del área total del predio posee una pendiente menor o igual a 2%, mientras que un 80,1% posee una pendiente mayor a 2% (ver figuras 8 y 9).
