INFORME TÉCNICO DE FISCALIZACIÓN AMBIENTAL

RELLENO SANITARIO LA LAJA

DFZ-2022-1669-X-RCA

Marzo 2023

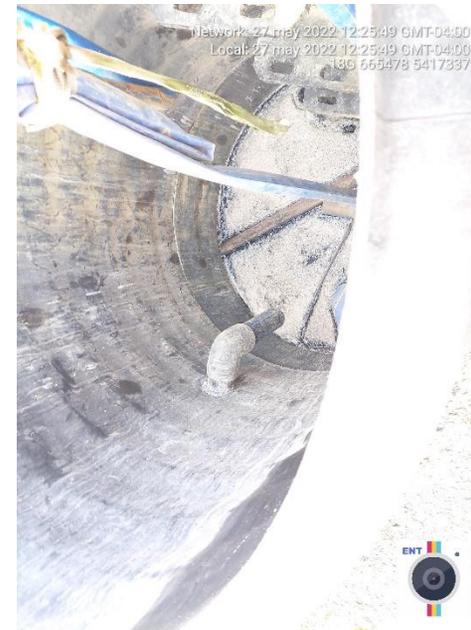
Fotografía 10.

Descripción Medio de Prueba: Imagen permite constatar acumulación de aguas lluvias, lixiviados y residuos en zona de tabique en zona Oeste del albeolo2.

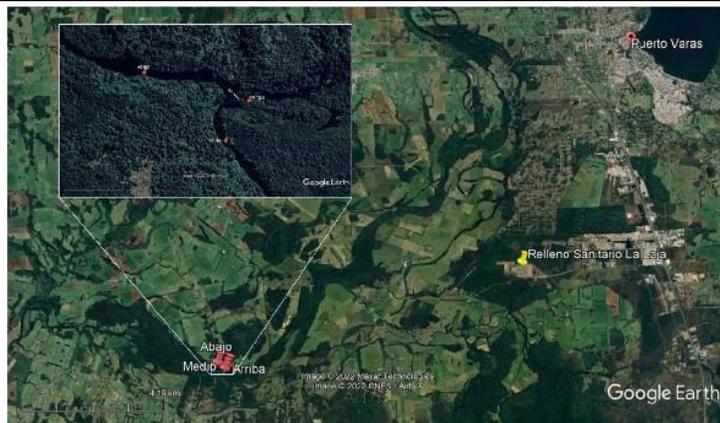
Figura 8. Ubicación puntosde monitoreo

- Que tanto, en los informes de seguimiento ambiental como en las planillas de datos se reporten las mismas coordenadas (tabla 5), sin embargo, no se incluye una figura de su ubicación. Se genera entonces una figura con los puntos de monitoreo, donde se puede observar que los puntos de monitoreo, donde se puede observar que los puntos de monitoreo se encuentran a más de 9 km de distancia del Relleno Sanitario La Laja, en la confluencia del Río Maullín y el Río Negro, tal como está establecido en la RCA (punto 10,25), aunque el punto "medio" se encuentra en el Río Negro y por lo tanto no monitorea la confluencia entre ambos ríos precisamente sino que entrega información respecto de la calidad de agua de Río Negro (fig 8).

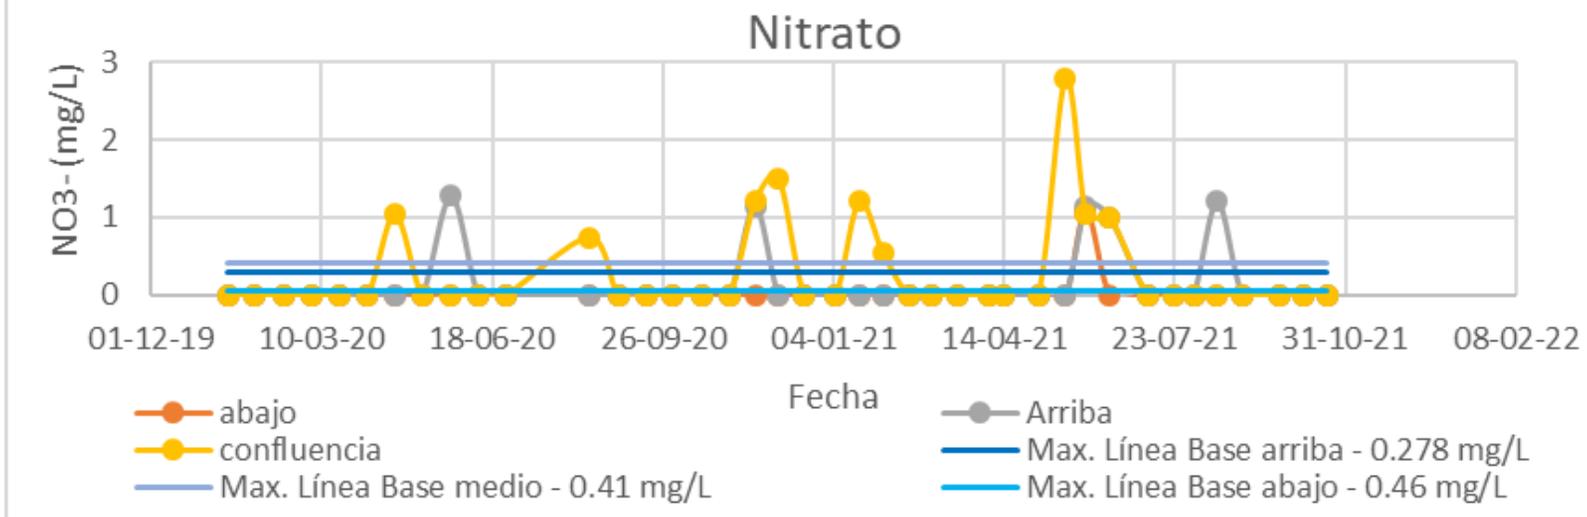
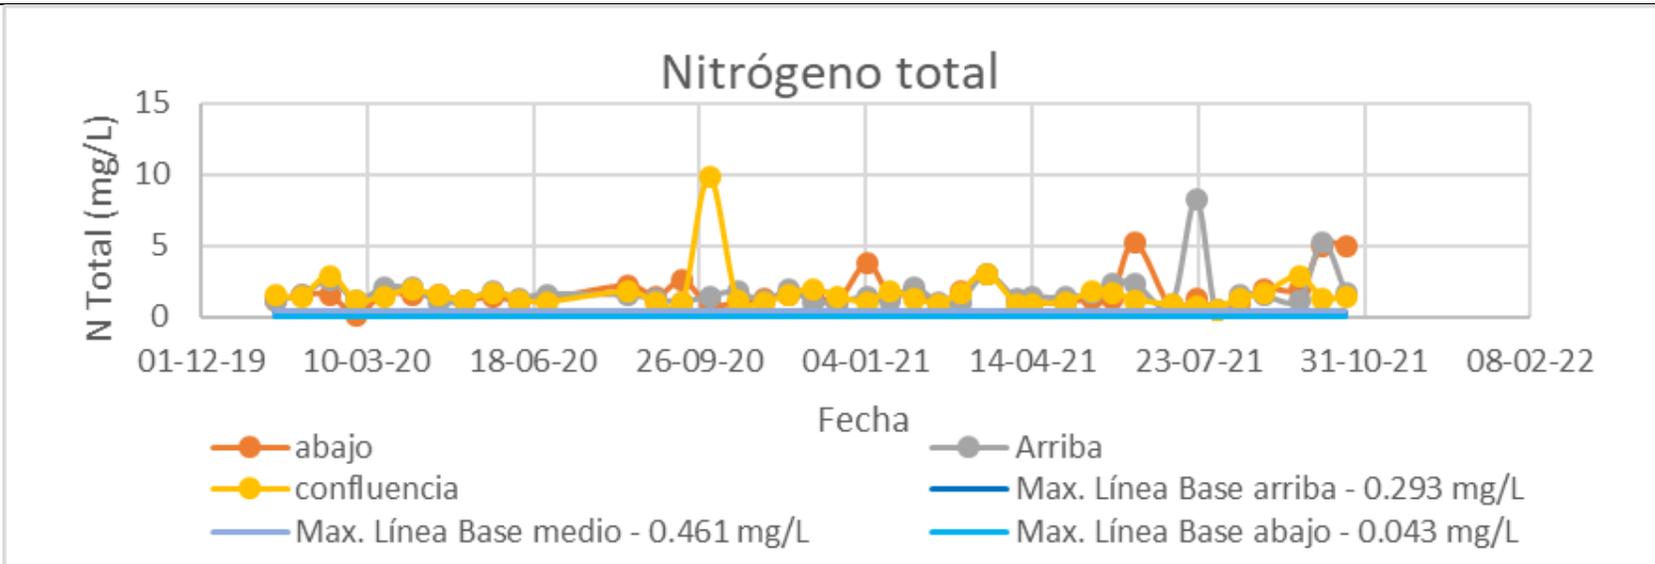
Figura 1. Gráficos de resultados de nitrato y nitrógeno total

- Se identifica una leve tendencia al alza en DBO, nitrógeno y nitrógeno kjeldhal en los puntos de monitoreo arriba y abajo; de nitrato en los puntos arriba y medio; y una leve tendencia a la baja en DQO en el punto arriba y en nitrógeno kjeldhal en el punto medio (Figura 1 y Figura 2).

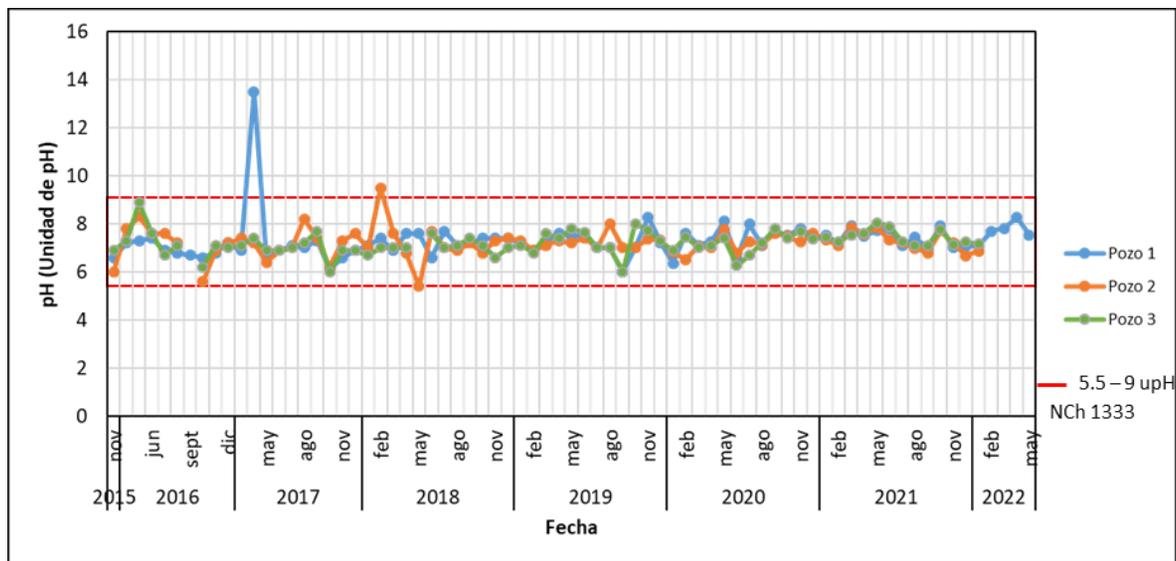
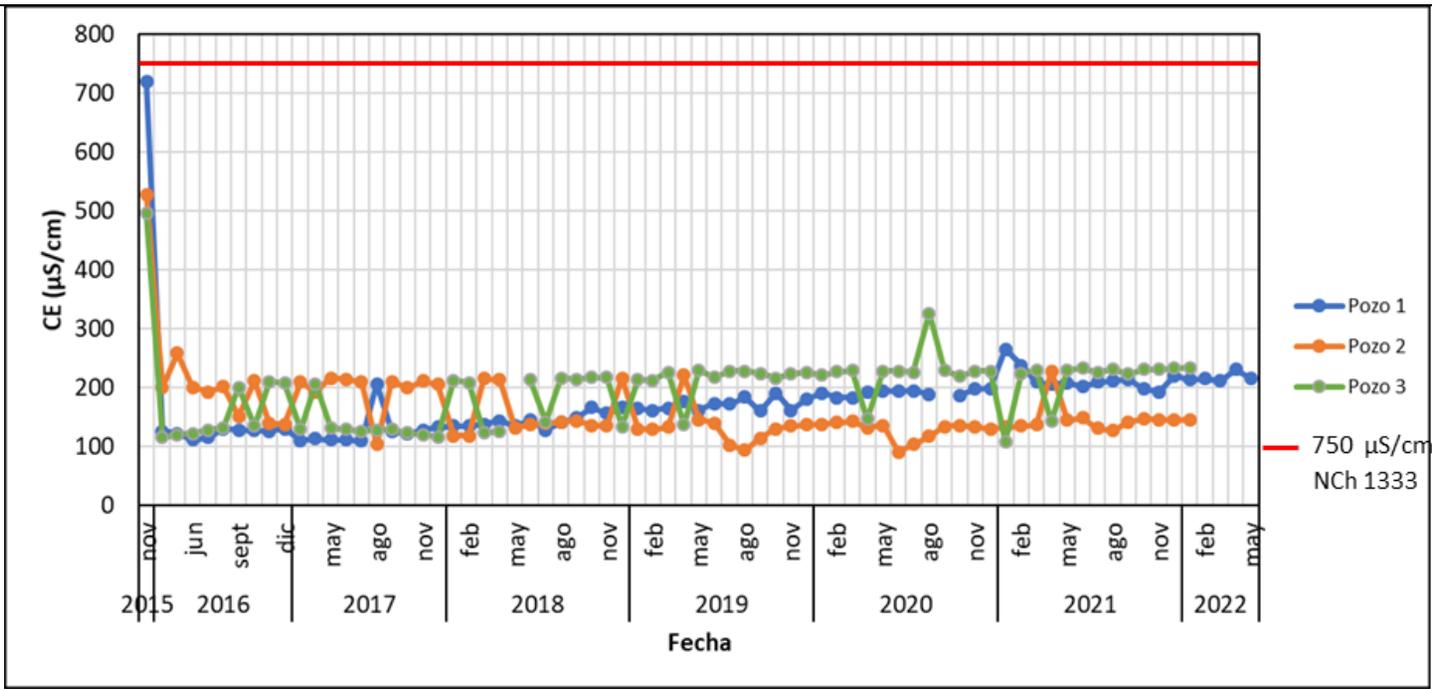
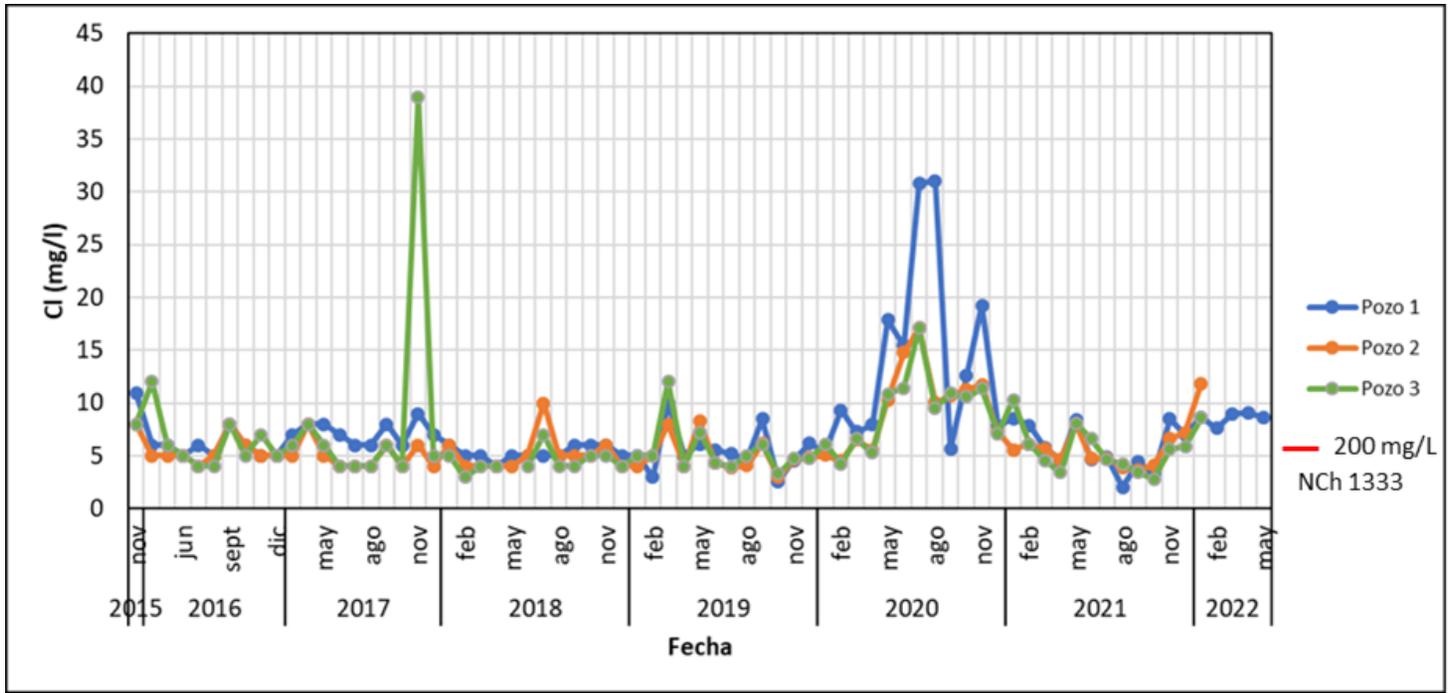
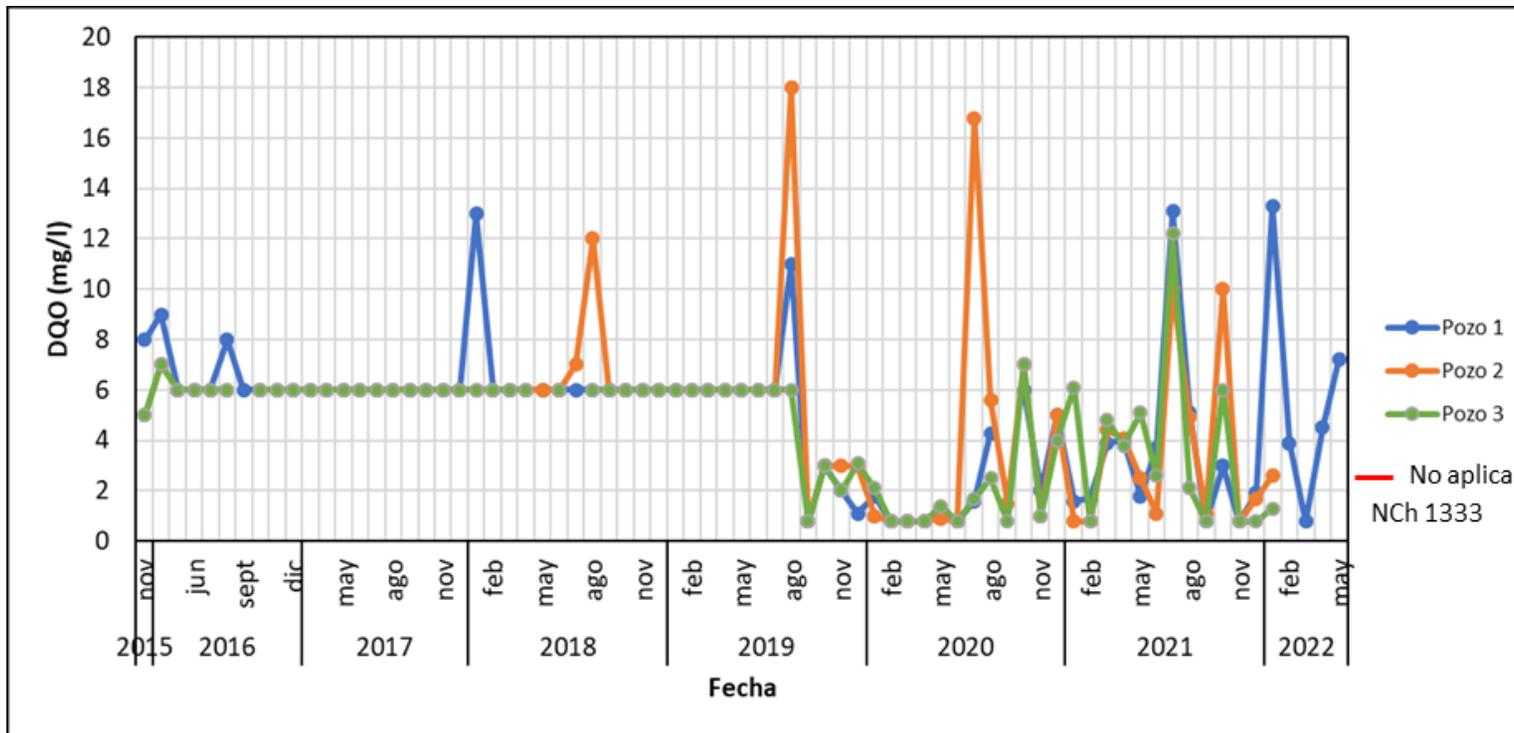
Figura 3. Gráficos de datos históricos de pH, conductividad, cloruro y demanda química de oxígeno.

Es de preocupación la tendencia al alza sostenida en la conductividad, desde al menos el 2018 en el Pozo 1 y Pozo 3 (Figura 3). Se registra además una tendencia al alza desde principios del 2018 en manganeso (Figura 4), fluoruro (Figura 5), calcio, magnesio, potasio y sodio.

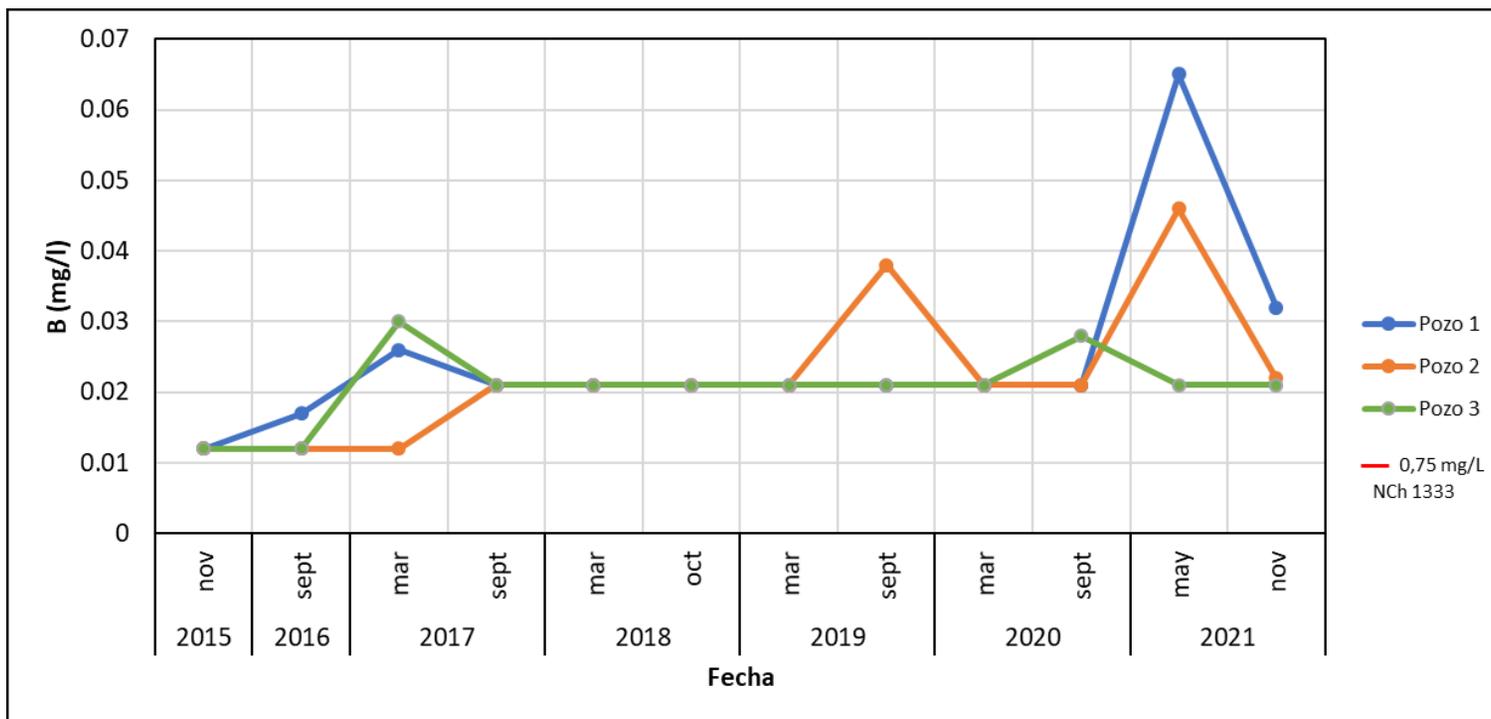
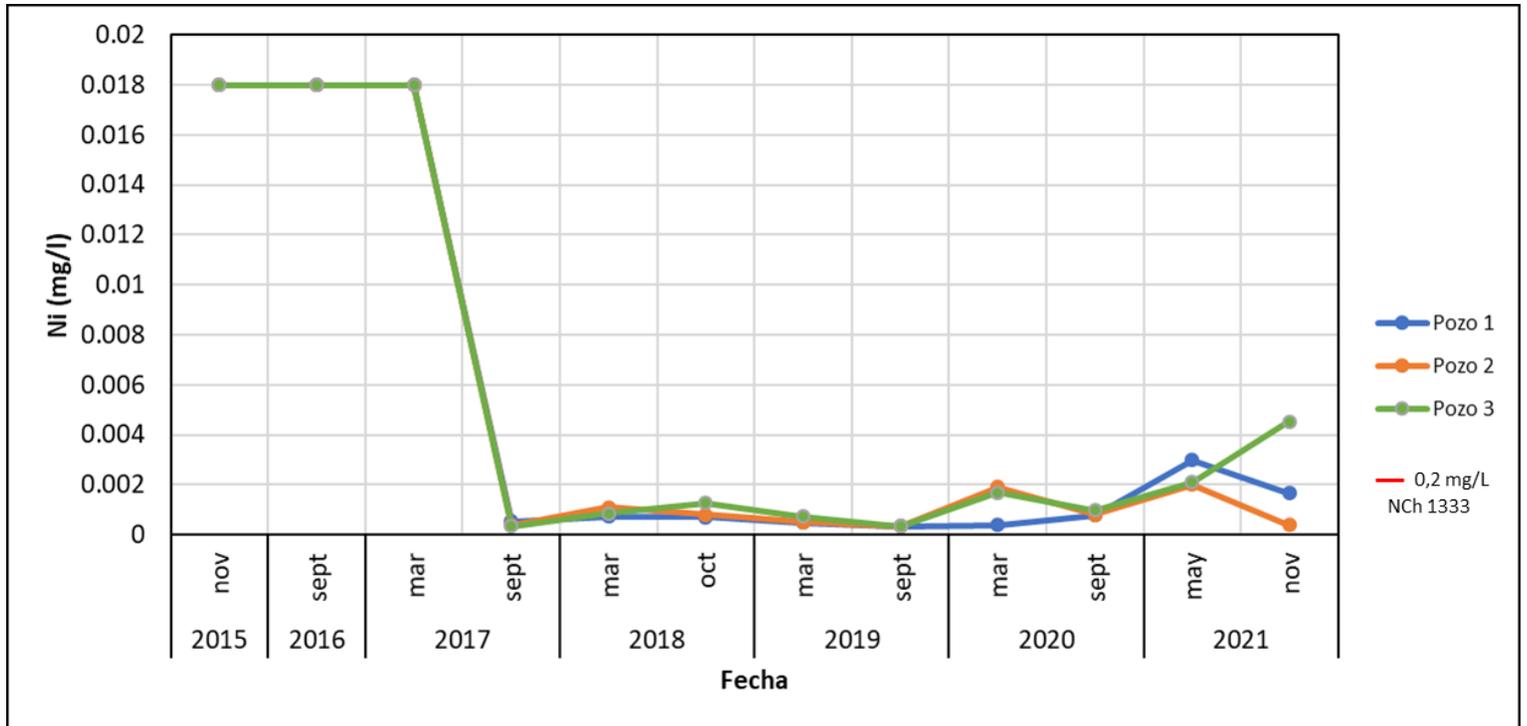
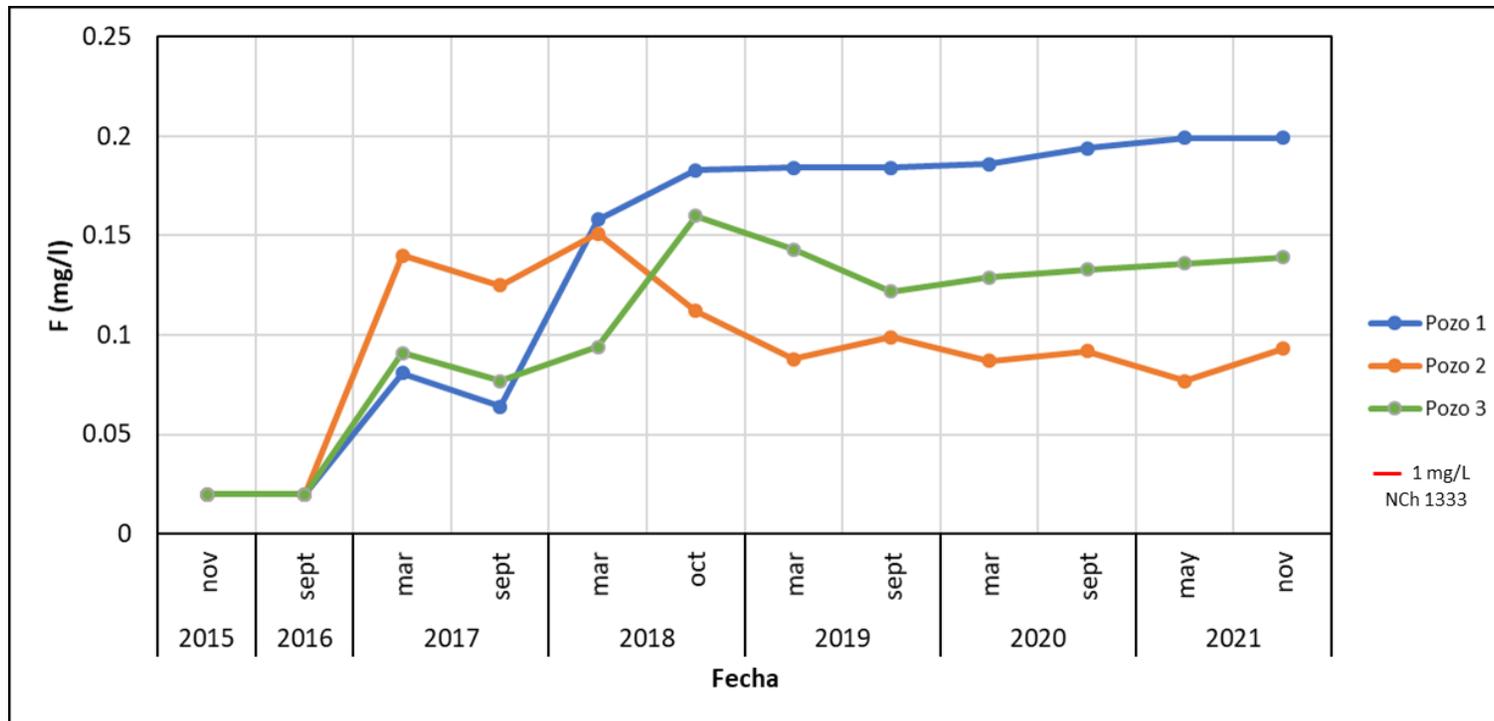
Figura 5. Gráficos de datos históricos de boro, níquel y fluoruro.

- La excedencia de zinc (<2 mg/L) en el Pozo 3 es puntual en septiembre de 2020.
- Las concentraciones de boro y níquel se mantienen bajo el límite máximo de la norma NCh1333, sin embargo, registran máximos históricos en el Pozo 1 y Pozo 2 en el caso del boro, y en el Pozo 1 y Pozo 3 en el caso del níquel (Figura 5).

- Las concentraciones de fluoruro continúan con las tendencias del periodo anterior y presentan una tendencia al alza en el Pozo 1 y Pozo 3 y una tendencia a la baja en el Pozo 2 (Figura 5).
