INFORME TÉCNICO DE FISCALIZACIÓN AMBIENTAL
Fiscalización Ambiental

HIDRONOR CHILE S.A. – PUDAHUEL

DFZ-2023-480-XIII-RCA

OCTUBRE 2023

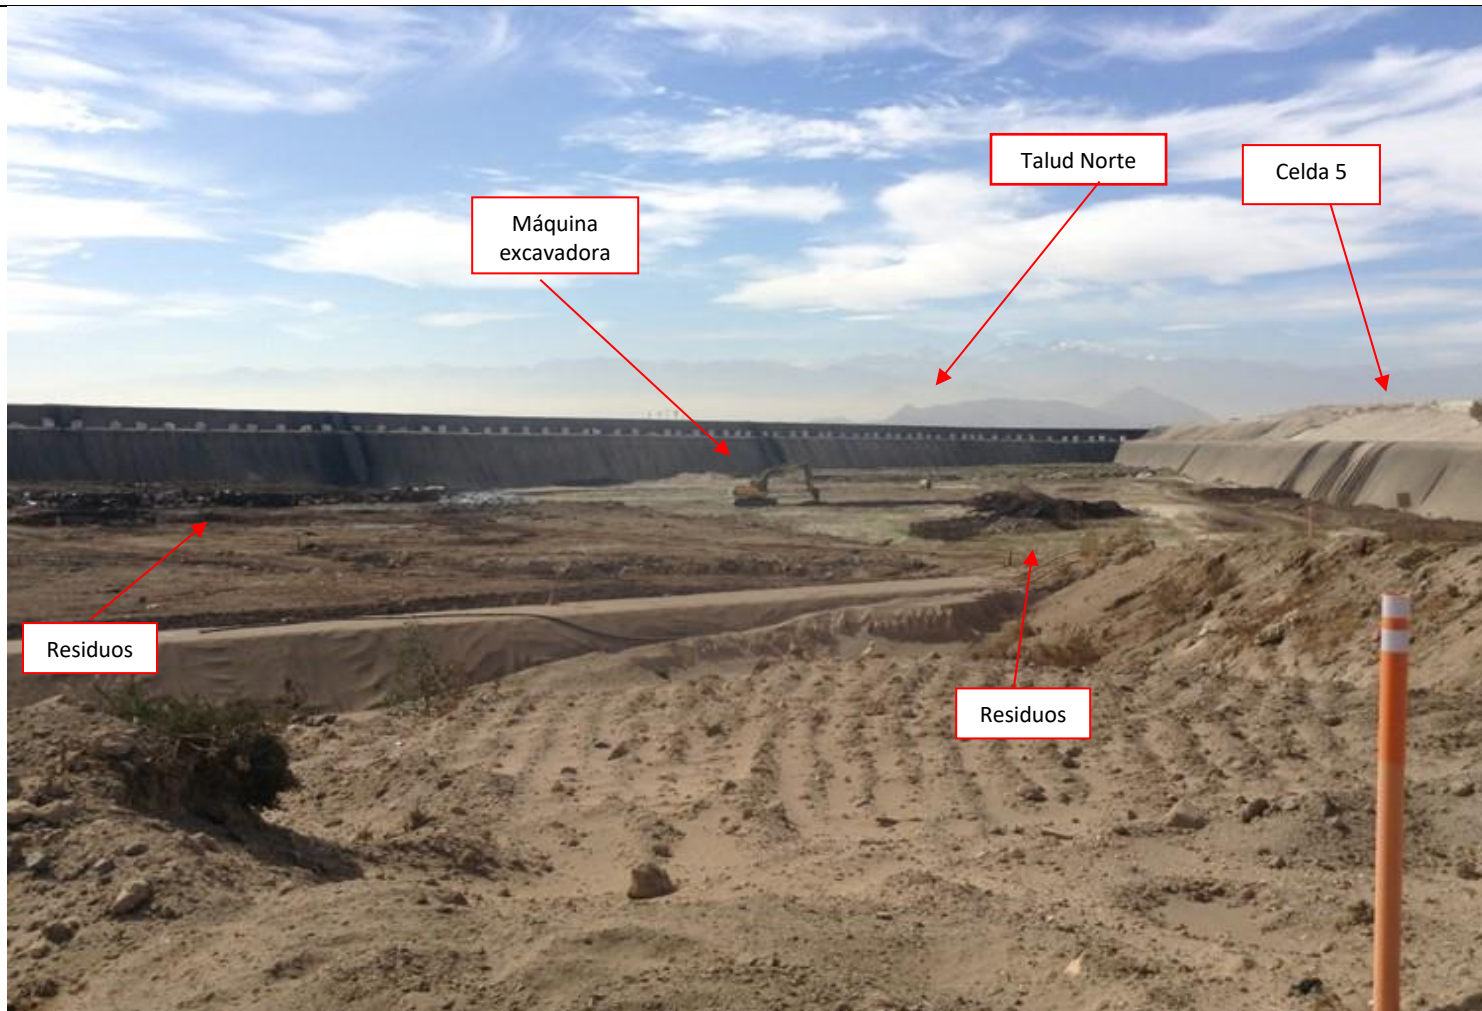
Fotografía 11.

Descripción medio de prueba: Vista Panorámica del depósito de seguridad, identificando la celda 6 A lugar actualmente utilizado para la disposición de residuos. Al fondo, se observa el el costado norte del relleno con su talud impermeabilizado con geomembrana de polietileno (color negro).

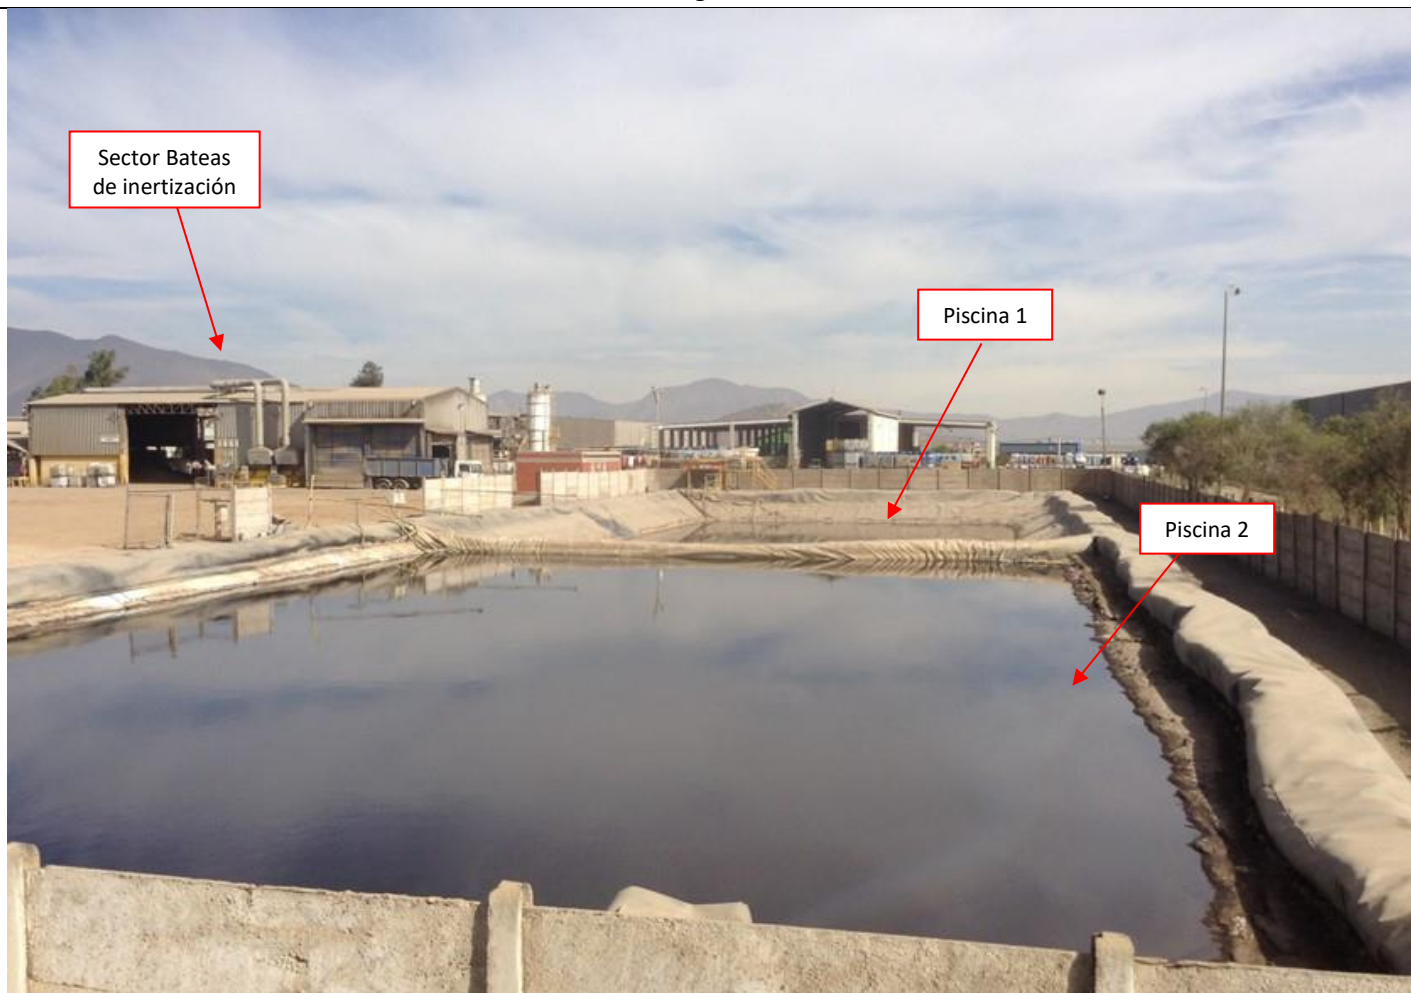
Fotografía 12.

- b. Se visitó sector de ubicación de las balsas de lixiviados (2 piscinas), constatándose que ambas balsas piscinas contienen líquidos en su interior, existiendo capacidad disponible (Fotografía 12). Boris Díaz indicó que los líquidos provienen del relleno de seguridad, para posteriormente ir al tratamiento físico químico. Los líquidos que se generan del tratamiento son utilizados en las bateas de inertización.

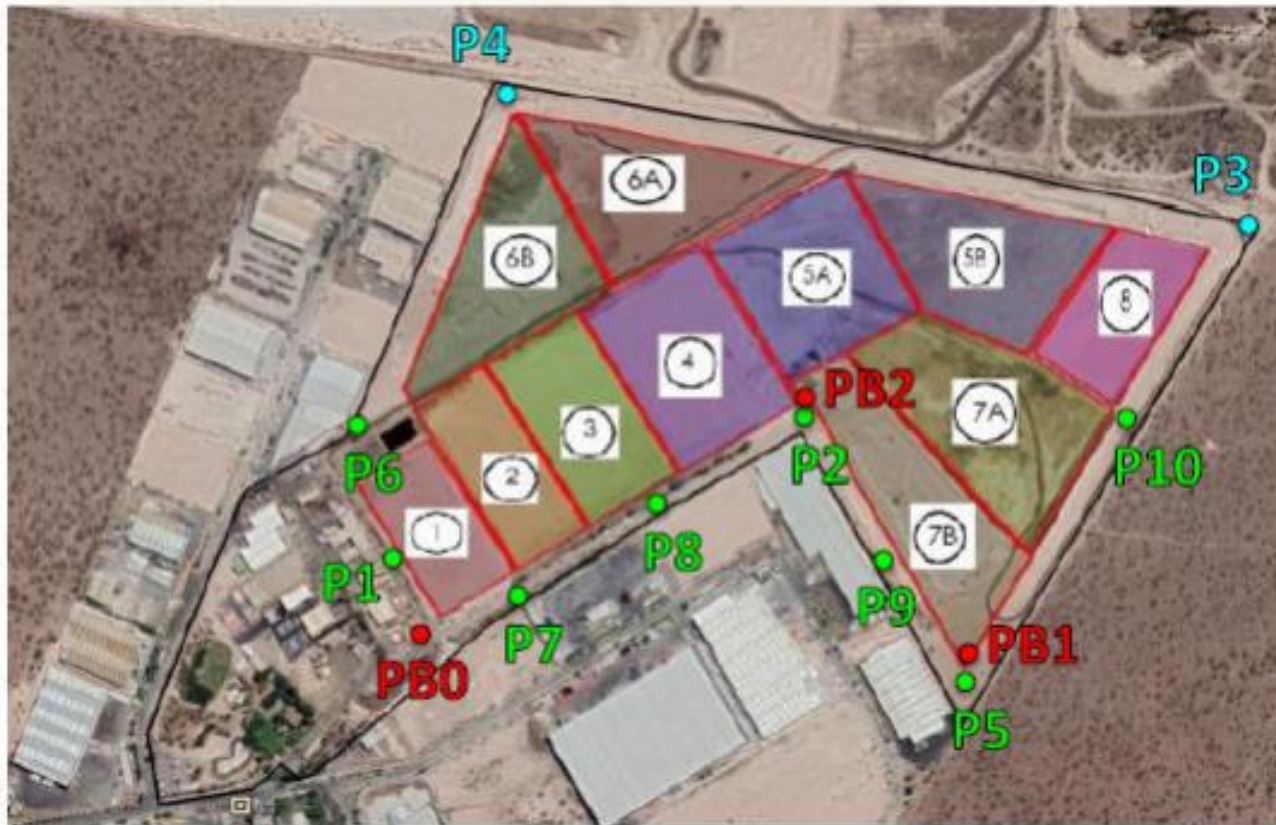
Figura 7.

Descripción Medio de Prueba: Ubicación general de los de los Pozos de Validación (P3 y P4) y de los Pozos de Control (P1, P2, P5, P6, P7, P8, P9 y P10) (**Fuente:** Plan de Alerta Temprana-PAT, Pudahuel (ID12)).

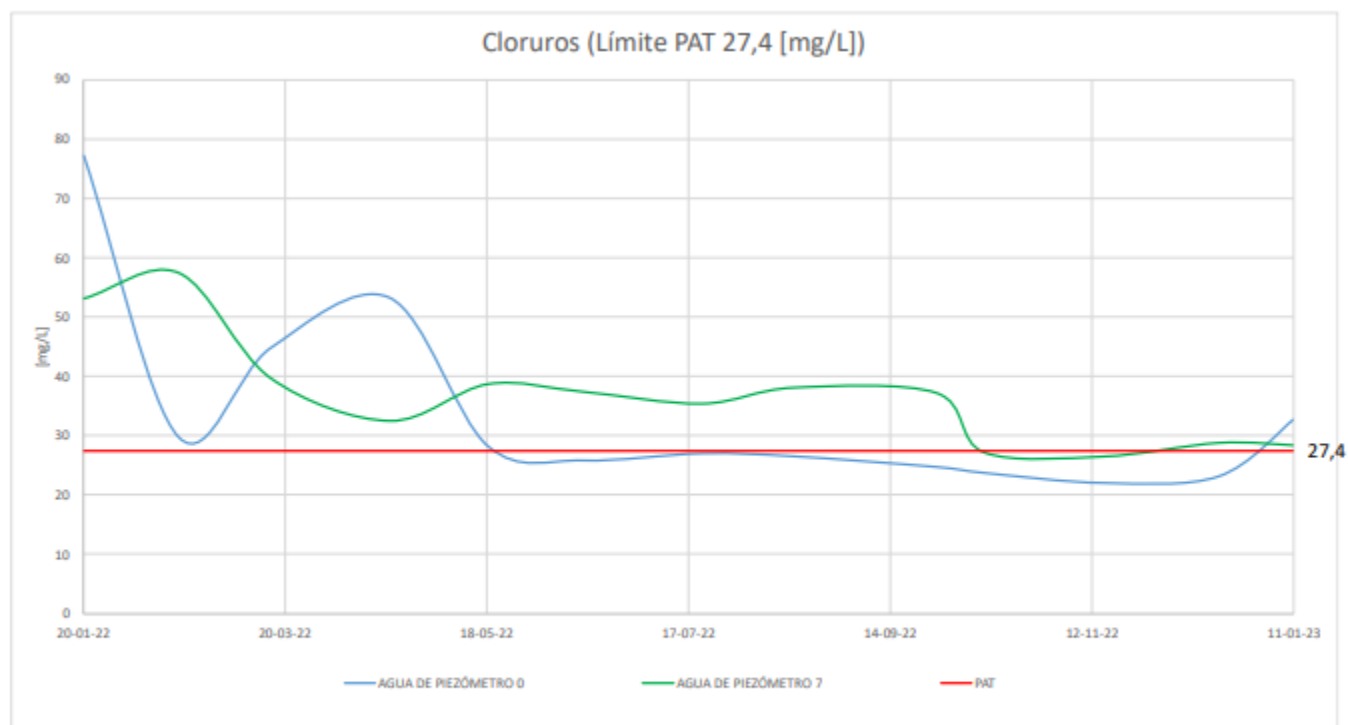
Ilustración 4. Comportamiento de Cloruros a partir de enero 2022

- g. Si bien se pudo observar un comportamiento estable, en los pozos de monitoreos, la excepción la constituyó el pozo de control 7, en el cual, durante el periodo analizado, presentó un alza en la concentración de cloruros, durante varios meses consecutivos, que motivaron la activación del PAT, por parte del titular, para tomar las medidas necesarias y solucionar la situación, las cuales se analizan en el hecho constatado N°8 del presente Informe.

- a. Entre diciembre de 2020 y abril de 2021, en el marco del Plan de Alerta Temprana (PAT) se detectó la superación de los límites del umbral de concentración de Cloruros en el Pozo de Control P7 (Grafico 5). El PAT determina las concentraciones límite para los parámetros allí determinados y que, de ser superados, desencadenan la implementación de acciones descritas en él (Figura 9). Inicialmente, el titular mantuvo la condición en estado 1, sujeto a la evaluación de febrero de 2021 y, para determinar las causas de la superación, indicó las acciones realizadas, el compromiso de acciones futuras (Figura 10) y el compromiso de contratar una actualización del estudio Hidrología/Geofísica, para mayo de 2021. A fines de marzo de 2021 se pasó a la Fase 2 del PAT, comenzando en abril de 2021 con un monitoreo más frecuente y bombeo de las celdas de lixiviados 1, 2 y 3. Posteriormente, en el mes de abril, dado que la concentración de Cloruros arrojó un valor de 34.1 mg/L, manteniéndose por sobre los 27.4 mg/L establecidos como umbral en el PAT, se activó la Fase 3 del PAT. Dicho avance de Fase fue declarada a partir del 11 de mayo de 2021, procediéndose a reportar la contingencia a través de la plataforma de la SMA (Registro de aviso contingencia, Código N°8317I).

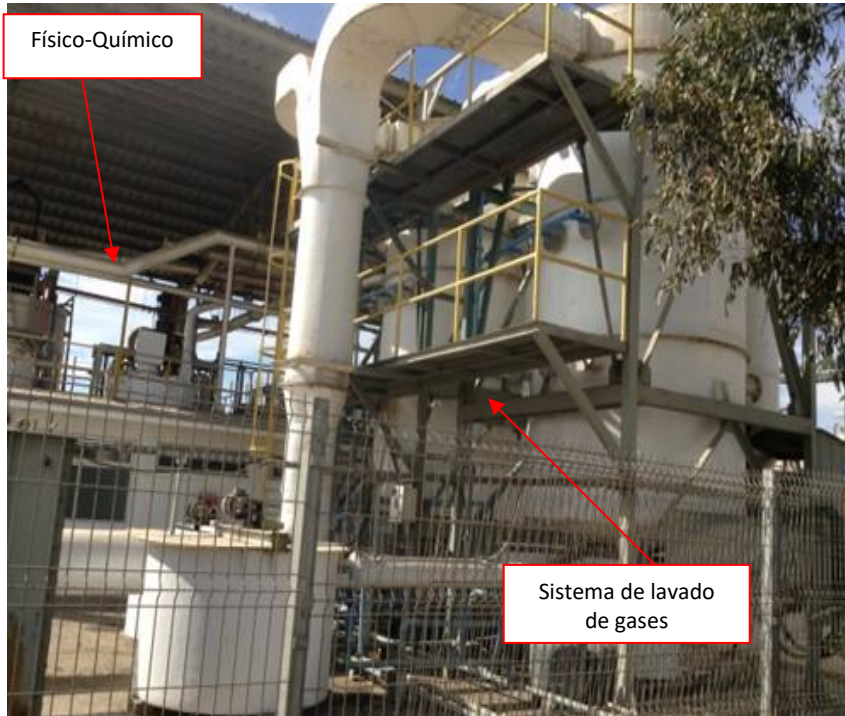
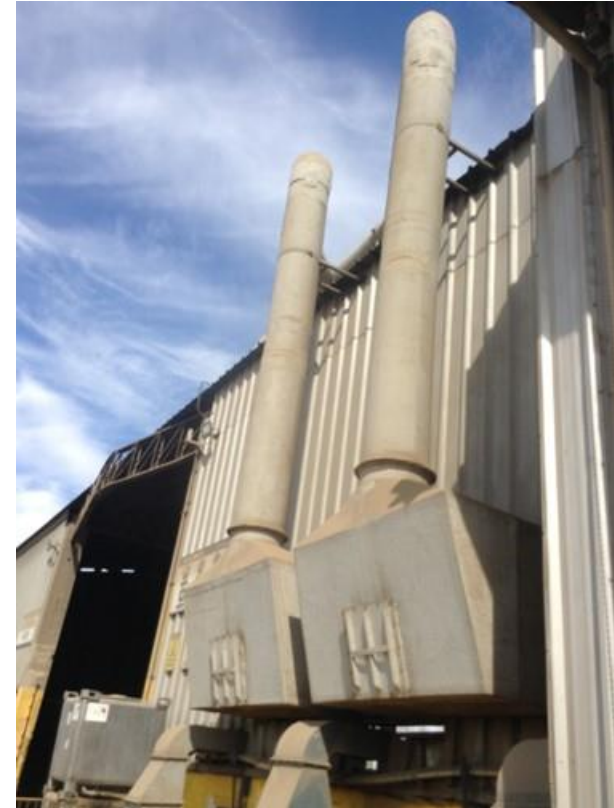
Fotografía 13.

- i. Durante la inspección ambiental del día 25-04-2023, se hizo una parada en la planta de tratamiento físico-químico de los residuos. En este lugar Gabriela Soto informó que era para el ingreso de RILES, ácidos agotados, ácidos débiles, en general residuos inorgánicos, con un bajo contenido de sólidos y baja carga orgánica. Hidrocarburos no, porque provocan oxidación con aparición de óxido de nitrógeno. Sulfuros con concentraciones de 3.000, 10.000 o 200 ppm, cianuros, colas de procesos muy concentrados. También existe una línea de tratamiento para ácidos más concentrados que provocan una alta temperatura. En ambas etapas existe control de las emisiones, en base a lavador de gases y en 4 etapas: etapa 1, lavado con NaOH; etapa 2, lavado con peróxido; etapa 3, carbón activado; etapa 4 neutralizador de olores (Fotografía 13).
