INFORME TÉCNICO DE FISCALIZACIÓN AMBIENTAL

RELLENO SANITARIO LOMA LOS COLORADOS

DFZ-2023-667-XIII-RCA

OCTUBRE 2023

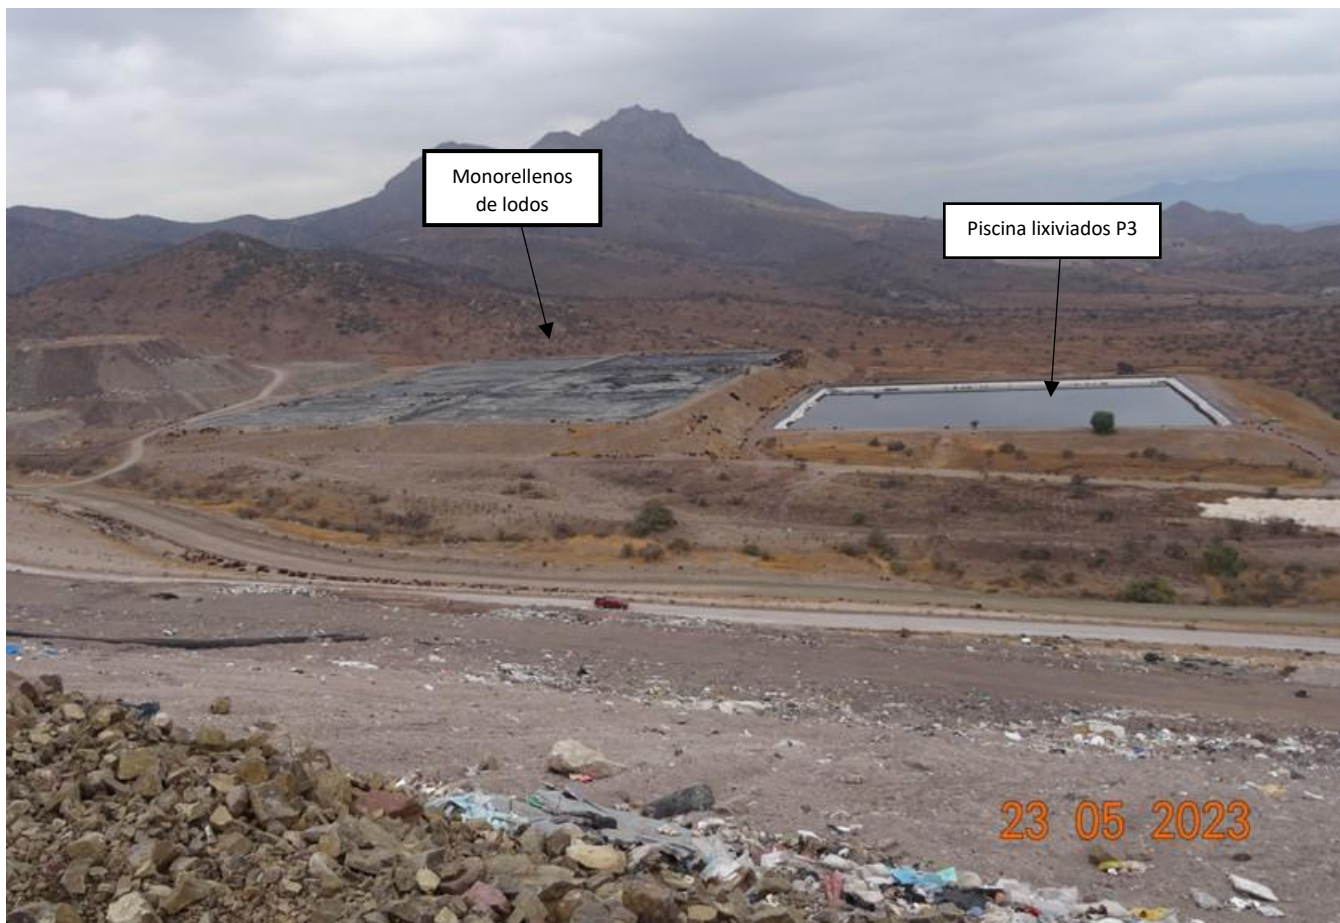
Fotografía 4.

- b. Desde la plataforma superior del RSLC se tuvo una panorámica de las piscinas de lixiviados P1, P2, P3 y P4. En la dirección sur la panorámica de la piscina P3, muestra que tiene capacidad disponible para acopiar lixiviados (Fotografía 4). Felipe Barraza informó que tenía una altura de 3 metros, entre el espejo de agua y el hombro de dicha piscina. En la dirección poniente se tuvo la panorámica de las piscinas P1, P2 y P4, observándose que la P1 se encuentra sin líquidos en su interior, ante lo cual Felipe Barraza señaló que se le realizará limpieza y reparación de un paño, y la P2 con presencia de lixiviados y material sólido flotando, similar a borras. Desde este lugar se observó que la piscina P4, tenía lixiviados en su interior (Fotografía 5).

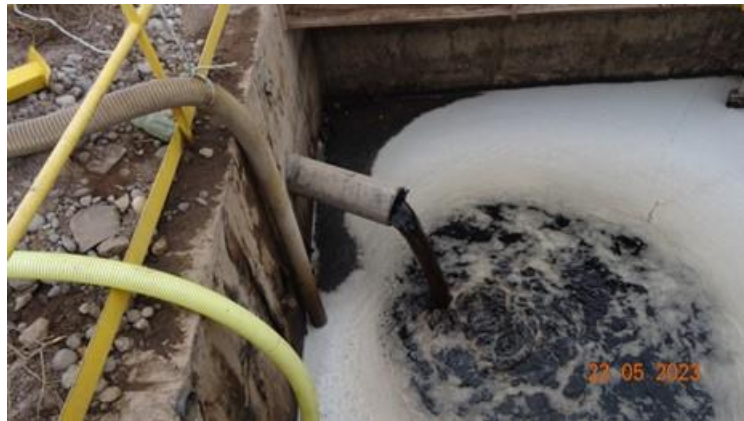
- c. En el pie del talud (sector norponiente del RSLC) se observó que los lixiviados escurren a través de canalización (Fotografías 6 y 7), informándose al equipo de fiscalización que los lixiviados son retirados del relleno mediante tuberías instaladas en la base del relleno sanitario, recogiendo los líquidos del sector sur y norte de la masa de residuos, para su posterior conducción mediante 2 ductos a la cámara sumidero (Fotografía 8), en la cual existe caudalímetro para medir los ingresos de los lixiviados, con registros que pueden ver en línea (Fotografía 9). El flujo proveniente del sector sur presentaba características de barro de coloración negra (Fotografía 7), ante lo cual Felipe Barraza informó que se debe a un aditivo (polímero), antiguamente utilizado en el proceso de tratamiento de lodos, cuando se trajeron los lodos de la PTAS La Farfana.

Descripción Medio de Prueba: Pie del talud norponiente del RSLLC, con lixiviados que escurren a través de canalización desde el sector norte de la masa de residuos

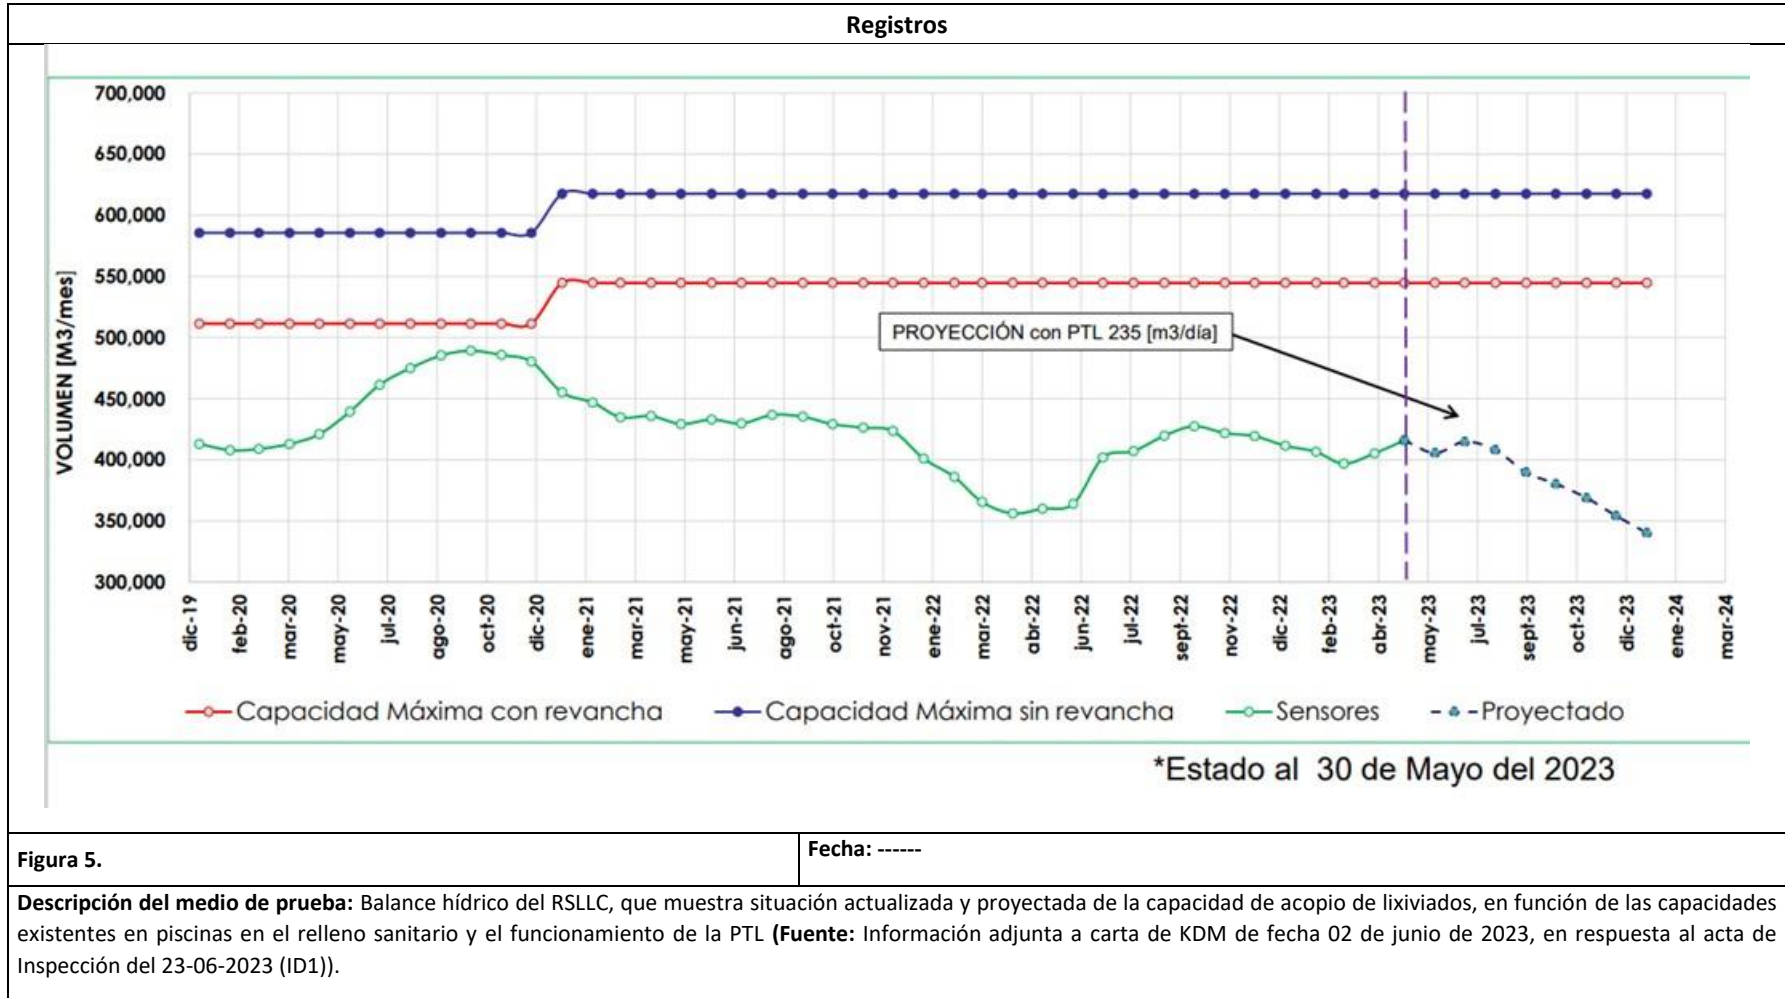
Figura 5.

- i. El titular adjunto el balance hídrico (ID1), para el periodo diciembre de 2019 al 30 de mayo de 2023 y la proyección hasta diciembre de 2023. Del análisis a la información adjunta, se verifica que existe capacidad para acopiar los lixiviados del RSLLC y para pasar la época invernal del presente año, que se caracteriza por existir un incremento en su generación (Figura 5). De la Figura 5 también se observa que las capacidades de acopio proyectadas permiten acopiar los lixiviados, más allá del mes de diciembre de 2023, en función de las capacidades existentes en piscinas en el relleno sanitario y el funcionamiento de la PTL. Al 30-06-2023, la cantidad total de lixiviados acopiados en las piscinas P1, P2, P3, P4 y P5 era de 415.933 m³ y la capacidad disponible en esas piscinas de 182.084 m³ (Tabla 1). Como respaldo se adjuntó fotografías de las piscinas, del día 30-06-2023 (Anexo 2).

Descripción del medio de prueba: Tabla que contiene las cantidades almacenadas y disponibles en las piscinas de acopio de lixiviados P1, P2, P3, P4 y P5, al 30 de mayo de 2023.

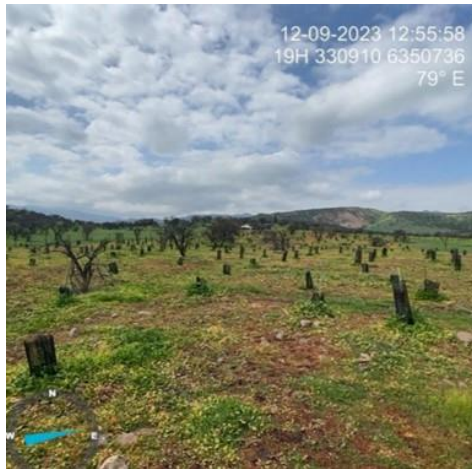
Descripción Medio de Prueba: Fotografía tomada por CONAF, del estado general de la reforestación, con la mayoría de los ejemplares con su follaje seco y muerto.

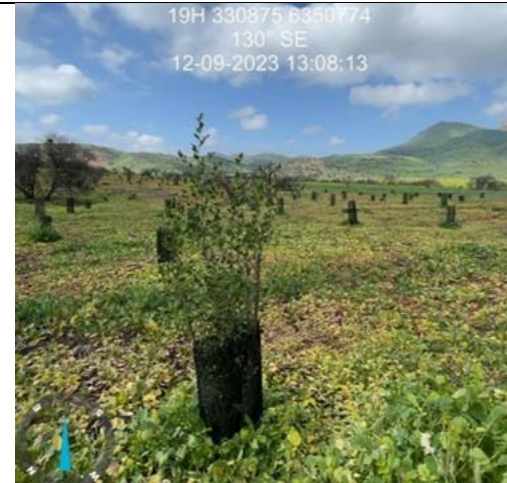
Descripción Medio de Prueba: Fotografía tomada por CONAF, en que se observa estado del cerco perimetral, conforme a lo establecido en el PMOC.

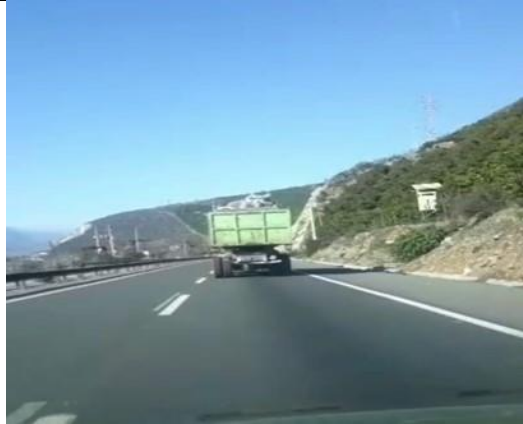
Descripción Medio de Prueba: Fotografía de la denuncia, que muestra camión contenedor, en dirección al RSLLC, botando residuos en la Ruta 5 con encarpe defectuoso.

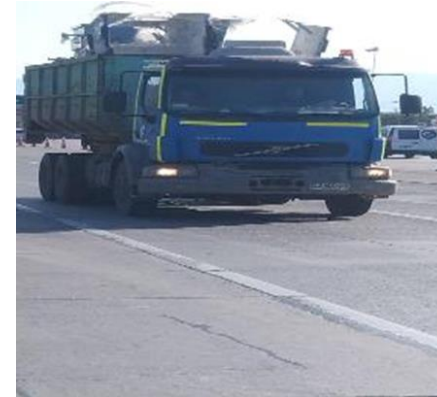
Descripción Medio de Prueba: Fotografía lateral del camión de la Fotografía anterior, en que se observa la placa patente RTRX-69.
