## **INFORME TÉCNICO DE FISCALIZACIÓN AMBIENTAL**

**CENTRO LA CASONA (ALAS)**

**DFZ-2023-2024-VII-RCA**

**NOVIEMBRE 2023**

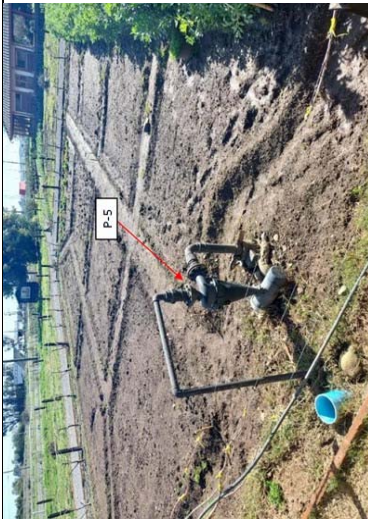
- Punto P-5 (coordenadas UTM: 5.998.446 N – 247.620 E), se constató un pozo profundo, que de acuerdo a lo señalado por el Sr. Vial, éste cuenta con un derecho otorgado de 15 L/s, el cual al momento de la inspección no se encontraba operativo. Fotografía 17.

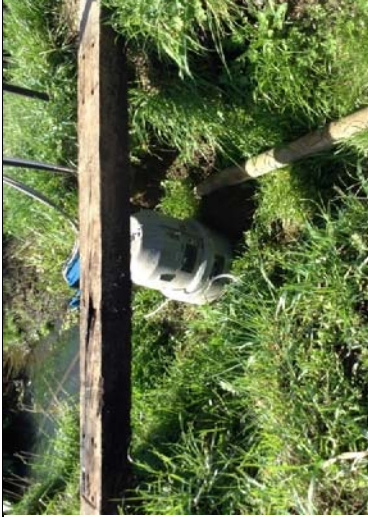
- f. Por otra parte, se constató la existencia de un punto de descarga hacia un canal de aguas lluvias (coordenadas UTM: 5.998.555 N – 247.767 E), el cual después desemboca en el Estero Colliguay. Al momento de la inspección se constató la operación de equipamiento para realizar muestras compuestas del efluente, ante lo cual el Sr. Vial indicó que el laboratorio encargado es Hidrolab. Además, se constató la existencia de caudalímetro. Fotografía 18.
