## INFORME TÉCNICO DE FISCALIZACIÓN AMBIENTAL

MINISTRO HALES

DFZ-2023-2246-II-RCA

NOVIEMBRE 2023

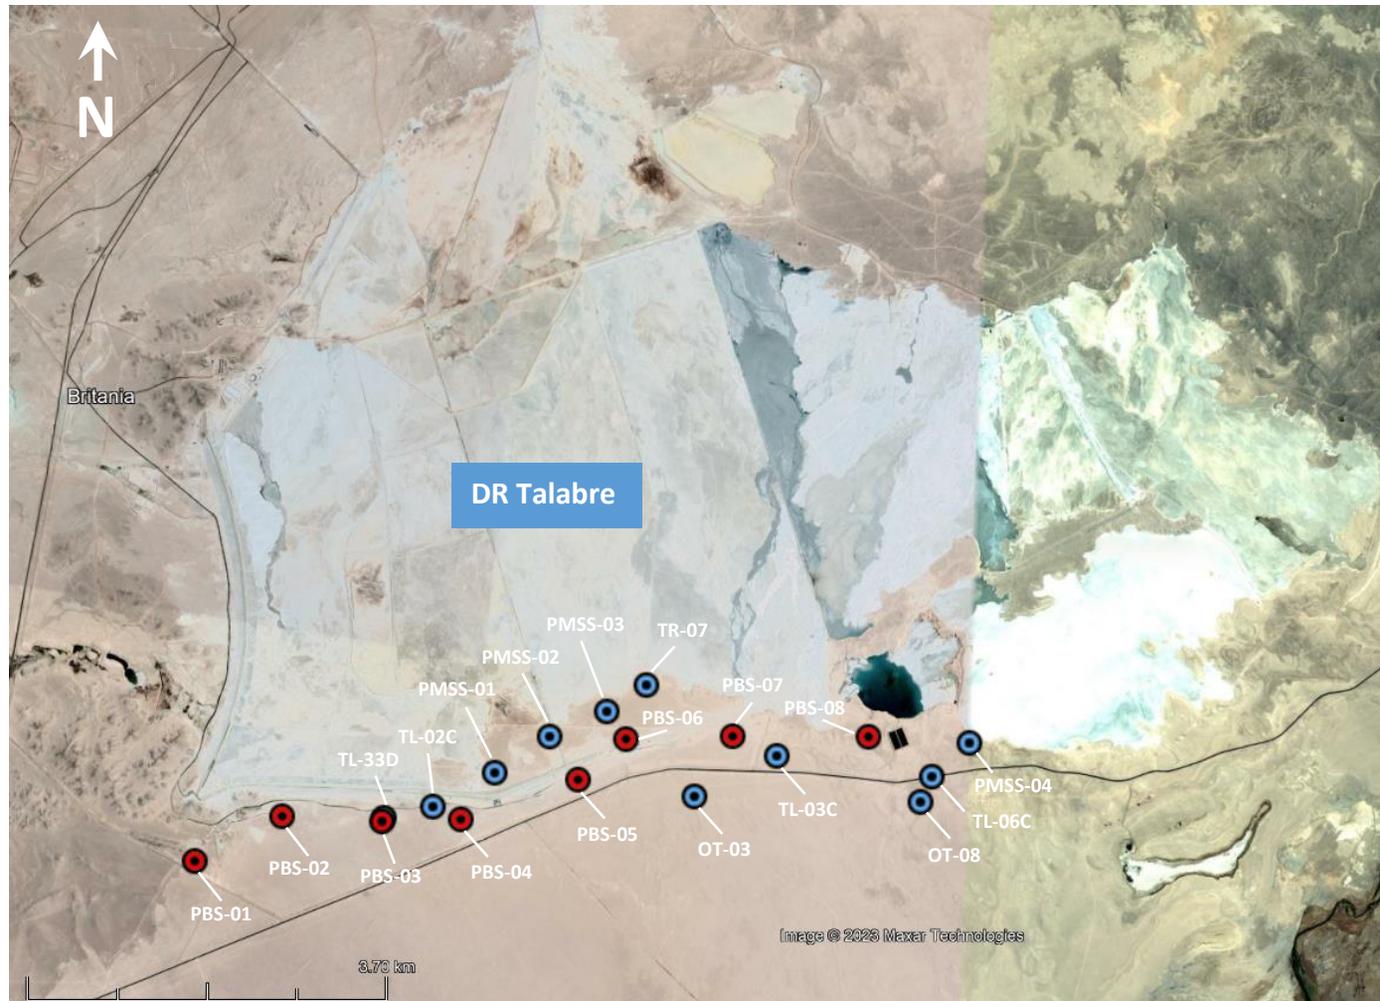
**Figura 3**

**Descripción medio de prueba:** Puntos de monitoreo del Plan de seguimiento del componente “Agua” aprobado por la DGA el año 2013, para el depósito de relaves “Talabre”. Se muestran los pozos asociados al muro sur, acuífero superior; en azul se destacan los pozos de monitoreo y en rojo los pozos de monitoreo/bombeo. Figura construida en base a lo reportado por CODELCO Chile en el documento titulado “Plan de Seguimiento, Control y Contingencia Medidas de Mitigación de Filtraciones Tranque Talabre”, de fecha septiembre de 2013 (ver **Anexo 13**). La imagen satelital considerada es del año 2013.

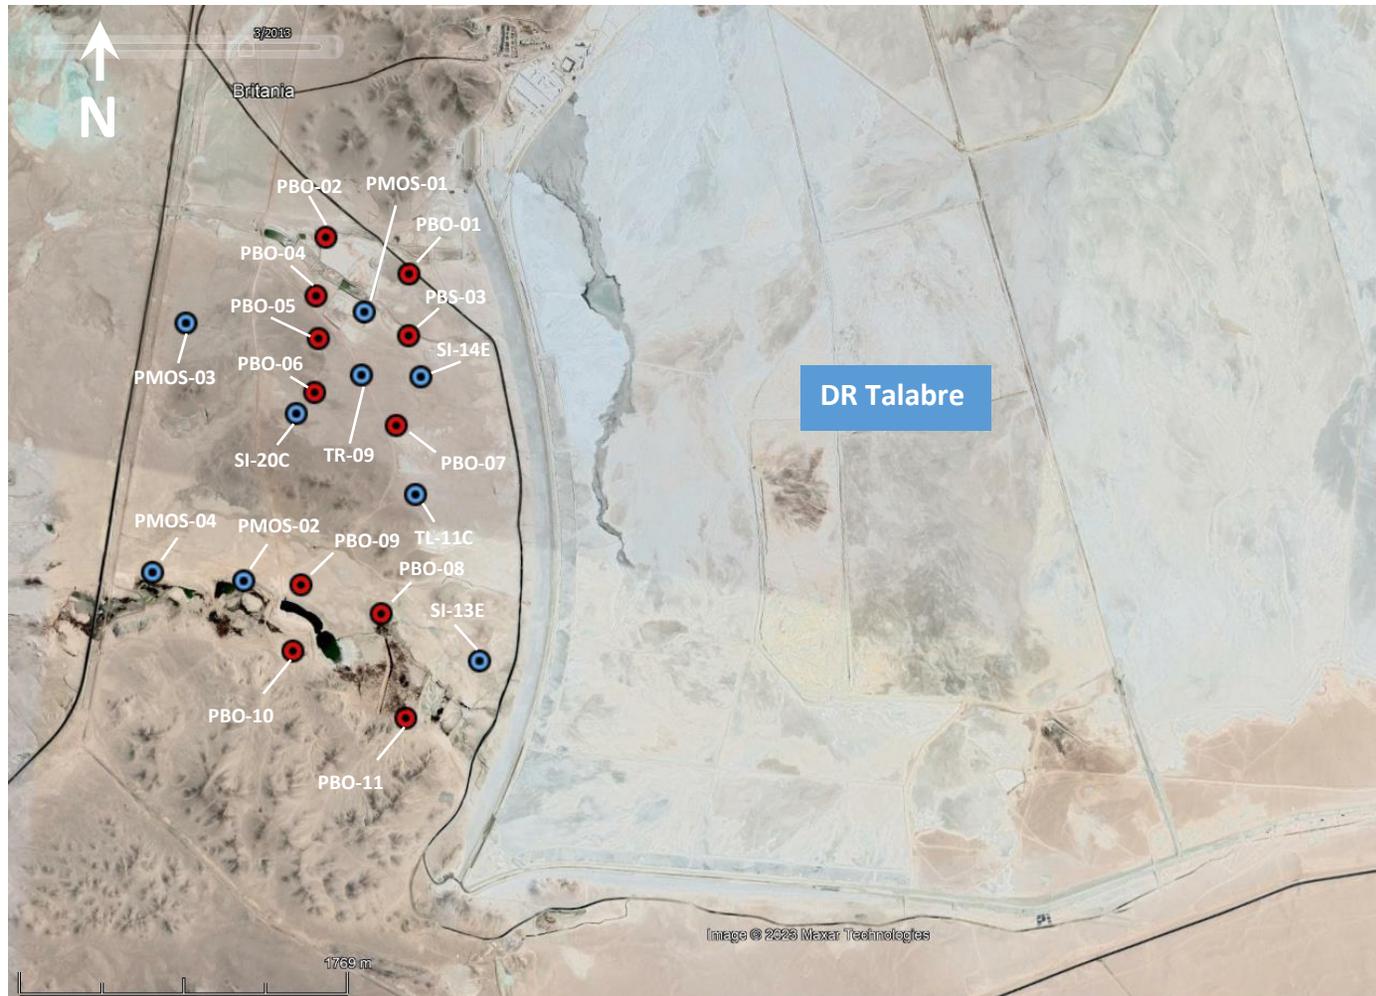
**Figura 4**

**Descripción medio de prueba:** Puntos de monitoreo del Plan de seguimiento del componente “Agua” aprobado por la DGA el año 2013, para el depósito de relaves “Talabre”. Se muestran los pozos asociados al muro oeste, acuífero superior; en azul se destacan los pozos de monitoreo y en rojo los pozos de monitoreo/bombeo. Figura construida en base a lo reportado por CODELCO Chile en el documento titulado “Plan de Seguimiento, Control y Contingencia Medidas de Mitigación de Filtraciones Tranque Talabre”, de fecha septiembre de 2013 (ver **Anexo 13**). La imagen satelital considerada es del año 2013.

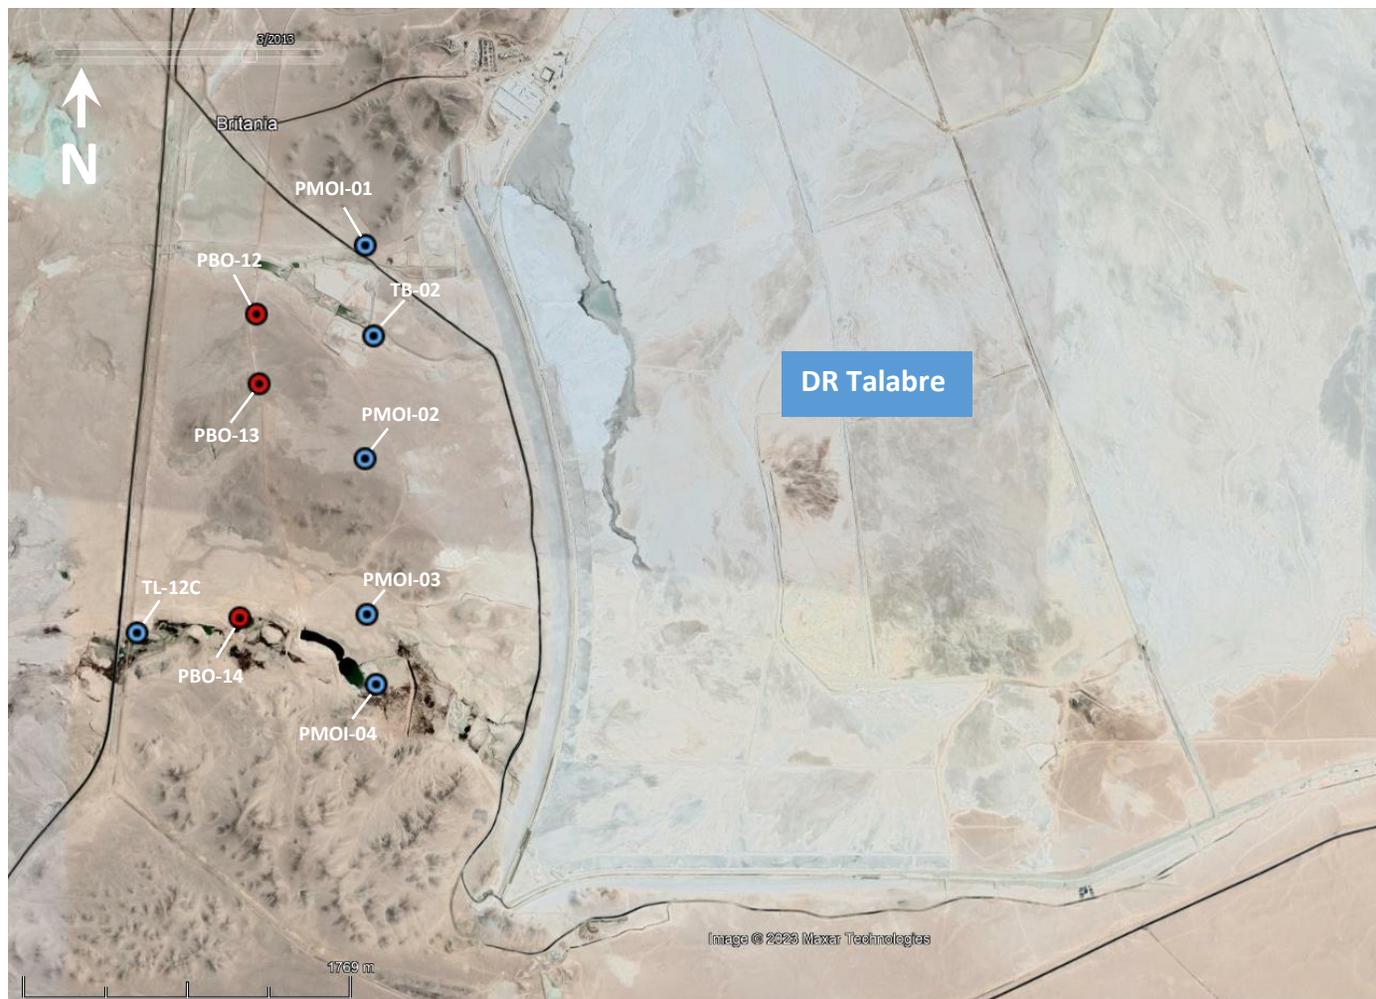
**Figura 5**

**Descripción medio de prueba:** Puntos de monitoreo del Plan de seguimiento del componente “Agua” aprobado por la DGA el año 2013, para el depósito de relaves “Talabre”. Se muestran los pozos asociados al muro oeste, acuífero inferior; en azul se destacan los pozos de monitoreo y en rojo los pozos de bombeo. Figura construida en base a lo reportado por CODELCO Chile en el documento titulado “Plan de Seguimiento, Control y Contingencia Medidas de Mitigación de Filtraciones Tranque Talabre”, de fecha septiembre de 2013 (ver **Anexo 13**). La imagen satelital considerada es del año 2013.
