**INFORME DE FISCALIZACIÓN AMBIENTAL**  
**Faena Minera El Toqui**  
**MINERA PACIFICO SUR**

**DFZ-2022-284-XI-RCA**  
**AGOSTO 2022**

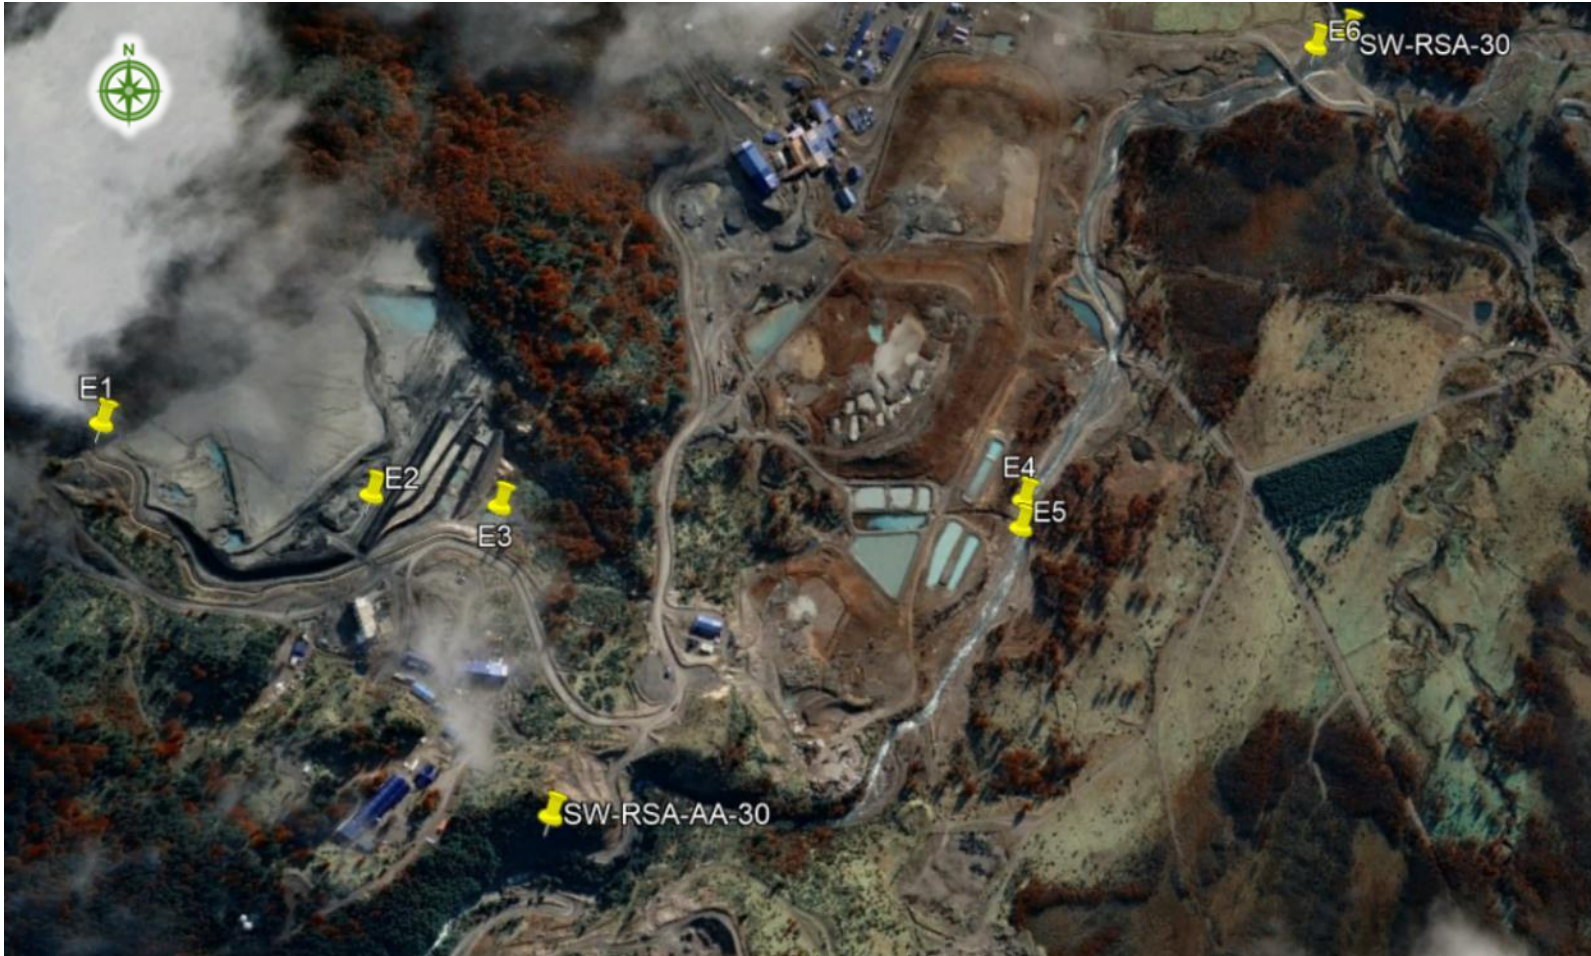
Figura 14.

El punto ubicado en el estero San Antonio bajo la recepción de las aguas de contacto tiene asignado el código SW-RSA-30. Ver figura 14

\*Punto de monitoreo E6, corresponde al sector del punto SW-RSA-30 señalado en la RCA N°96/2011, ver Figura 14

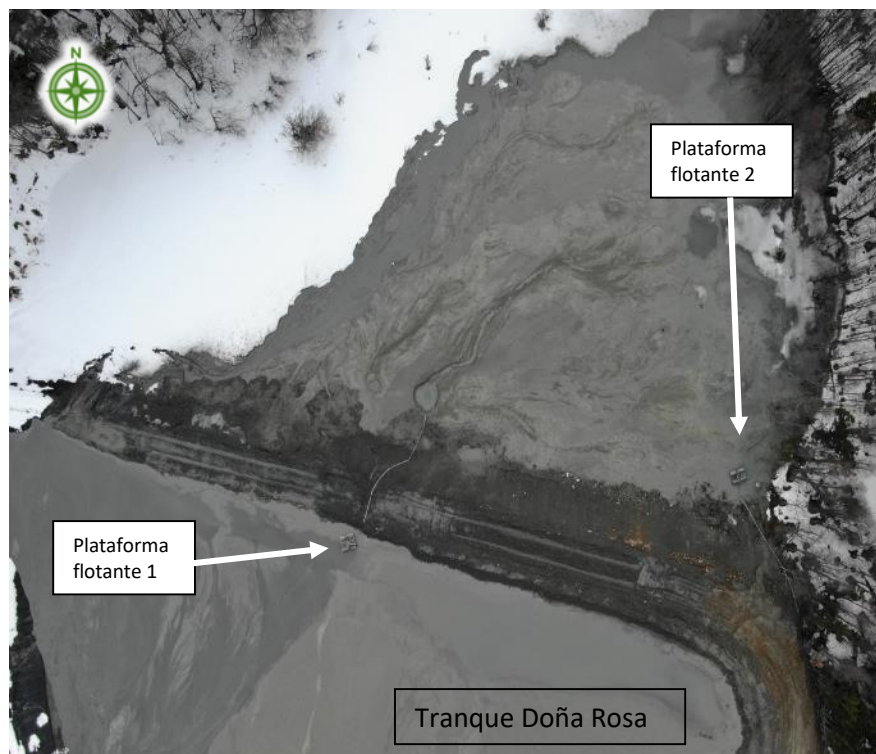
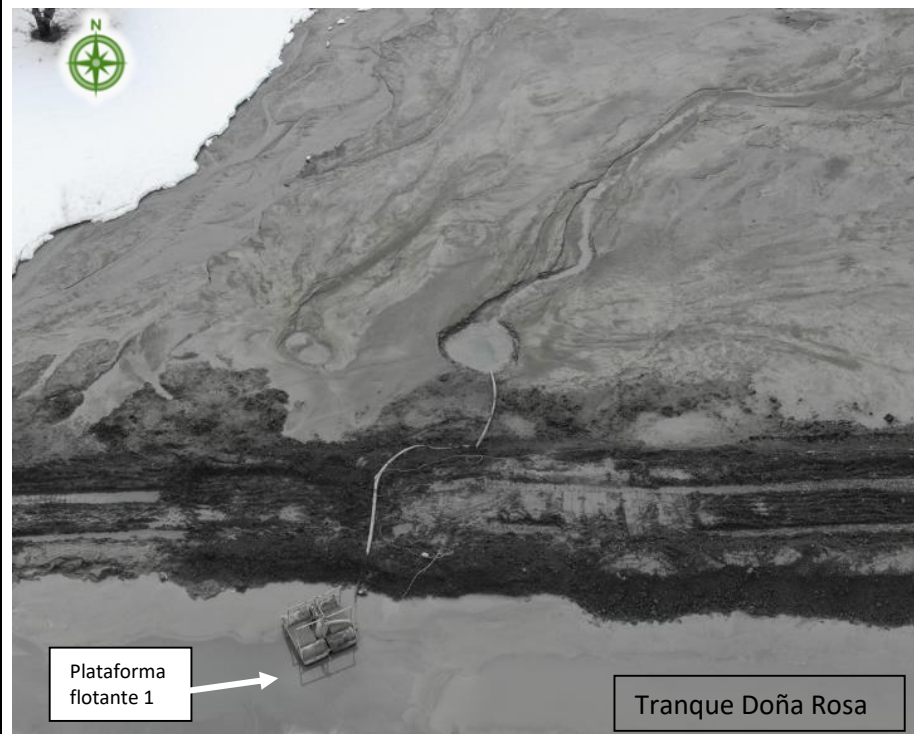
**Fotografía 14**

En la fiscalización de fecha 11 de agosto 2022, se efectuó un sobrevuelo con dron de la DGA sobre la cubeta del relave, constatándose fuera del muro norte una superficie de 2500 m<sup>2</sup> app. En este sector fuera del muro de contención, se constató la acumulación de material de relave (Fotografías 14, 15, 16, 17, 18 y 19), además, se observó un plataforma flotante con bomba sumergible y tuberías con indicios de encontrarse descargando aguas de contacto desde la cubeta de relave hacia la zona individualizada anteriormente (Fotografía 15, 16 y 22) y bomba sumergible retirando aguas de contacto desde la zona inundada (Fotografía 23).

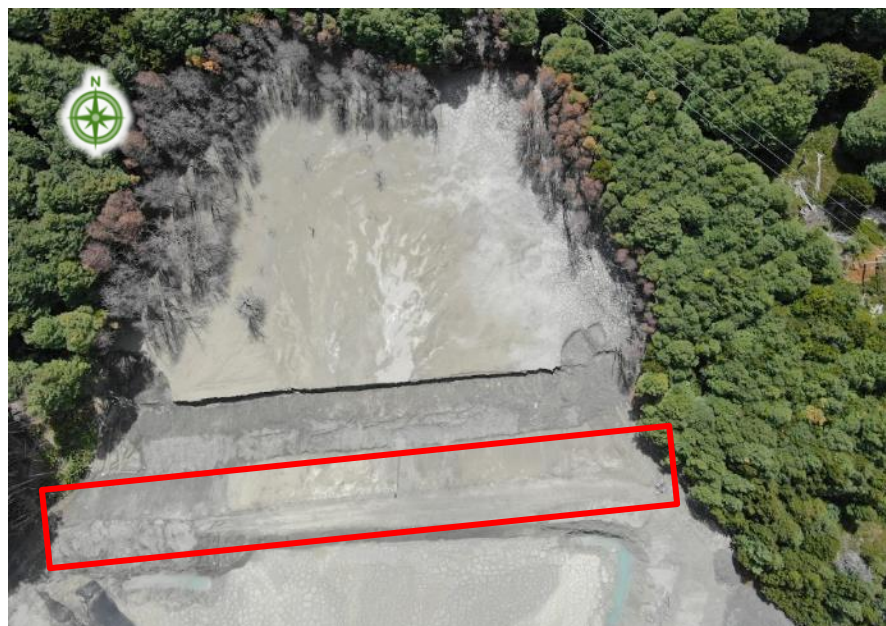
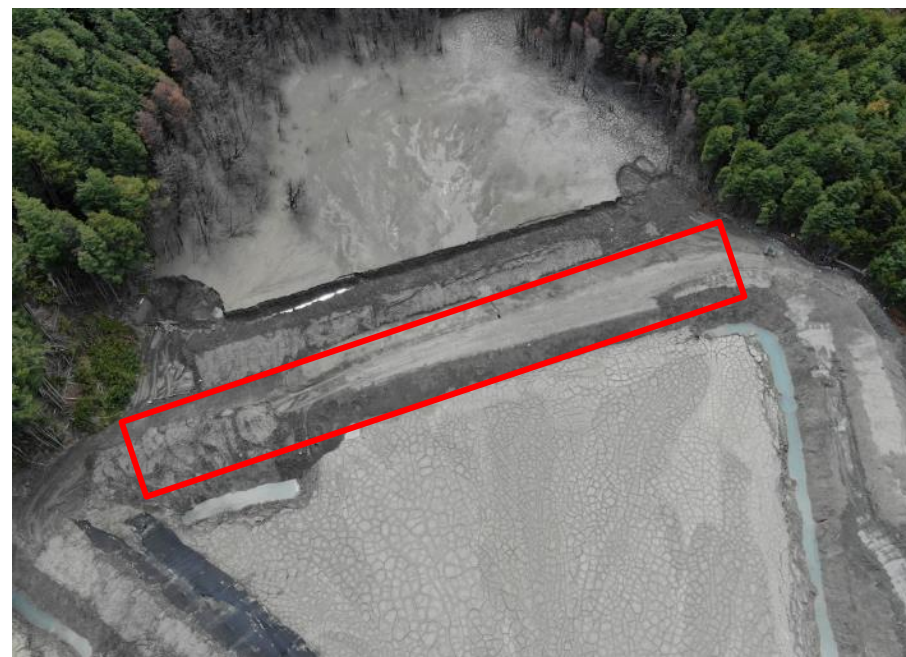
**Fotografía 20**

En fiscalización de fecha 22 de febrero 2023, se constató que en el área aledaña al muro norte (zona en cuestión), se retiró una cantidad indeterminada de sedimentos, pero aún se mantiene una gran cantidad dispuesta en esta zona. También se observan árboles muertos en el perímetro de la zona donde se encuentra el material depositado (Fotografías 20 y 21)

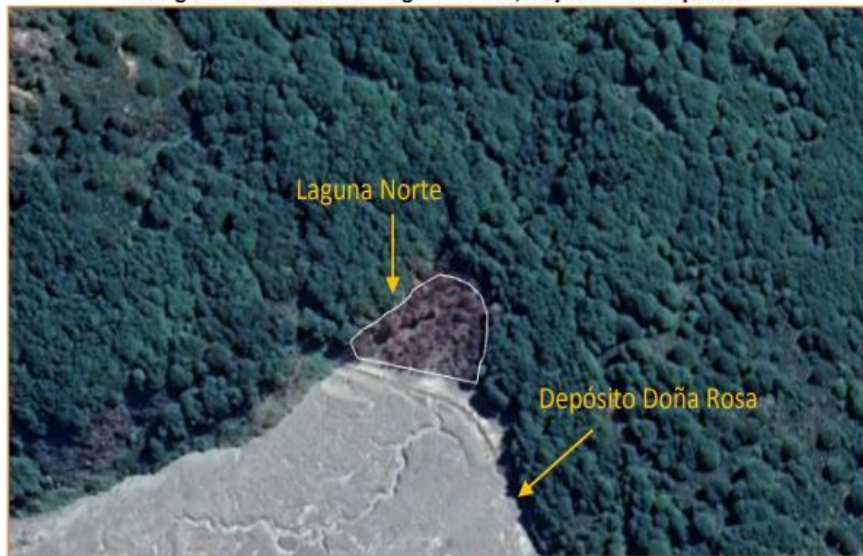
Fotografía 33: Ubicación Laguna Norte, adyacente a Depósito

Producto de aguas lluvias provenientes de cerros aledaños al depósito de Relave Doña Rosa, el cual por las condiciones climáticas generó esta laguna. Por lo tanto el agua ya depositada en el sector, será extraída por bombas para ser depositadas en piscinas de agua contacto para luego ser trasladadas a piscinas VLP.

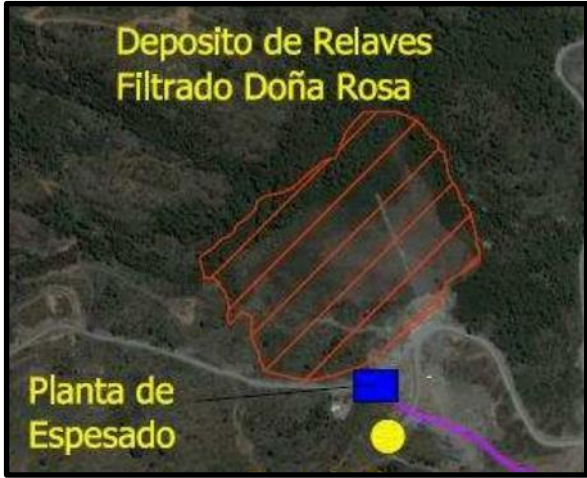
El titular dispuso aguas de contacto y sedimentos de relave fuera de la cubeta de relave Doña Rosa.
