INFORME TÉCNICO DE FISCALIZACIÓN AMBIENTAL

Programa de Cumplimiento

CANTERA II RIO SECO

DFZ-2022-2456-XII-PC

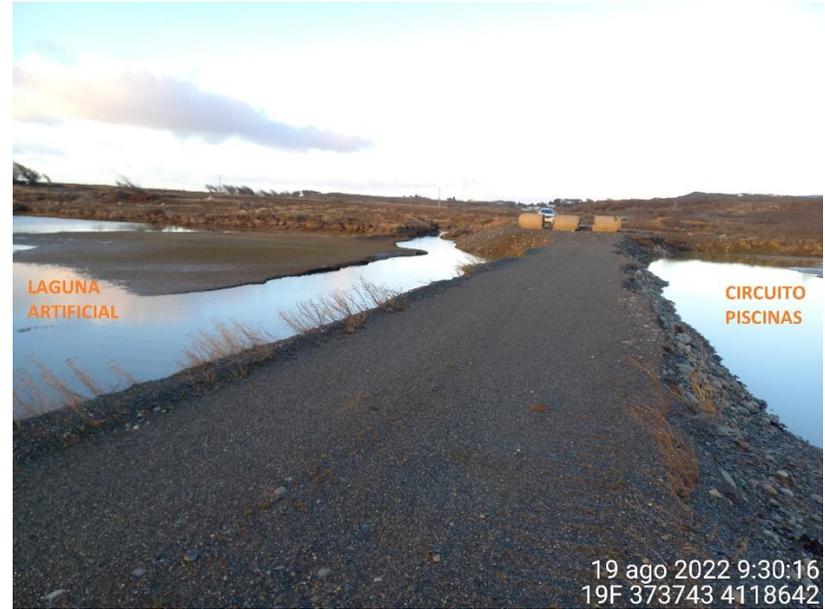
Fotografía 1.	Fecha: 21-02-2022		Fotografía 1.	Fecha: 19-08-2022	
Coordenadas UTM DATUM WGS84 HUSO 19	Norte: 4.118.604	Este: 373.689	Coordenadas DATUM WGS84 HUSO 19	Norte: 4.118.642	Este: 373.743
Descripción del medio de prueba: Registro fotográfico que da cuenta del retiro del ducto de rebalse (a) y posterior reparación del pretil de contención (b).			Descripción del medio de prueba: Registro fotográfico que da cuenta de la eliminación total del ducto de rebalse.

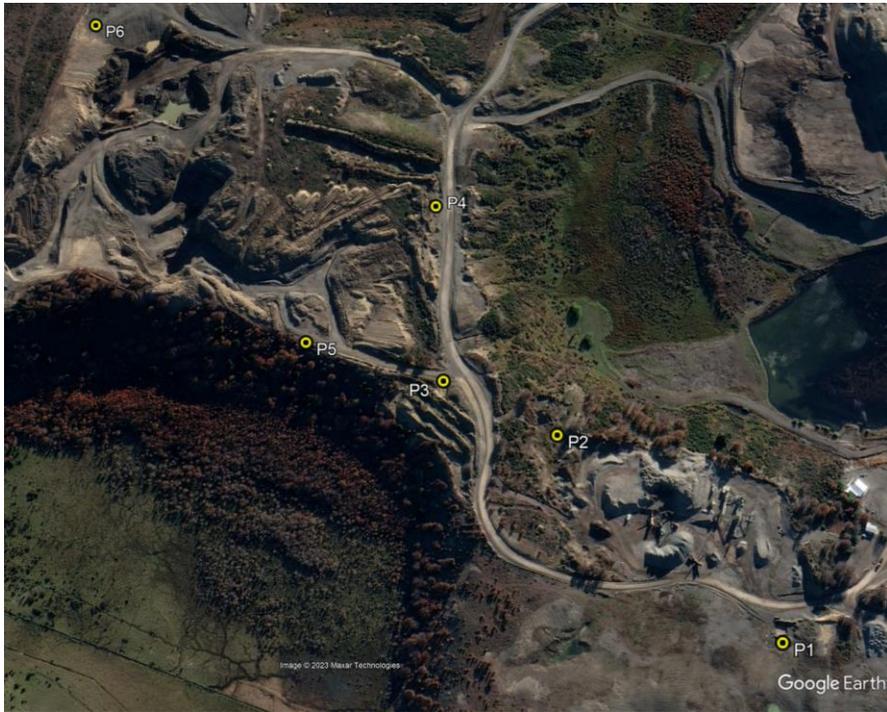
Imagen 2.	Fecha: N/A		Tabla 2.	Fecha: 27-08-2021	
Coordenadas UTM DATUM WGS84 HUSO N/A	Norte: N/A	Este: N/A	Coordenadas DATUM WGS84 HUSO 19	Norte: 4.118.368	Este: 373.062
Descripción del medio de prueba: Ubicación donde fueron instalados los piezómetros en el sector sur-oeste del predio (fuente: Google Earth).			Descripción del medio de prueba: Tabla con la ubicación geográfica de las estaciones de monitoreo de los niveles freáticos (elaboración propia).
