INFORME TÉCNICO DE FISCALIZACIÓN AMBIENTAL

RELLENO SANITARIO EN DIEGO DE ALMAGRO

DFZ-2023-2223-III-RCA

NOVIEMBRE 2023

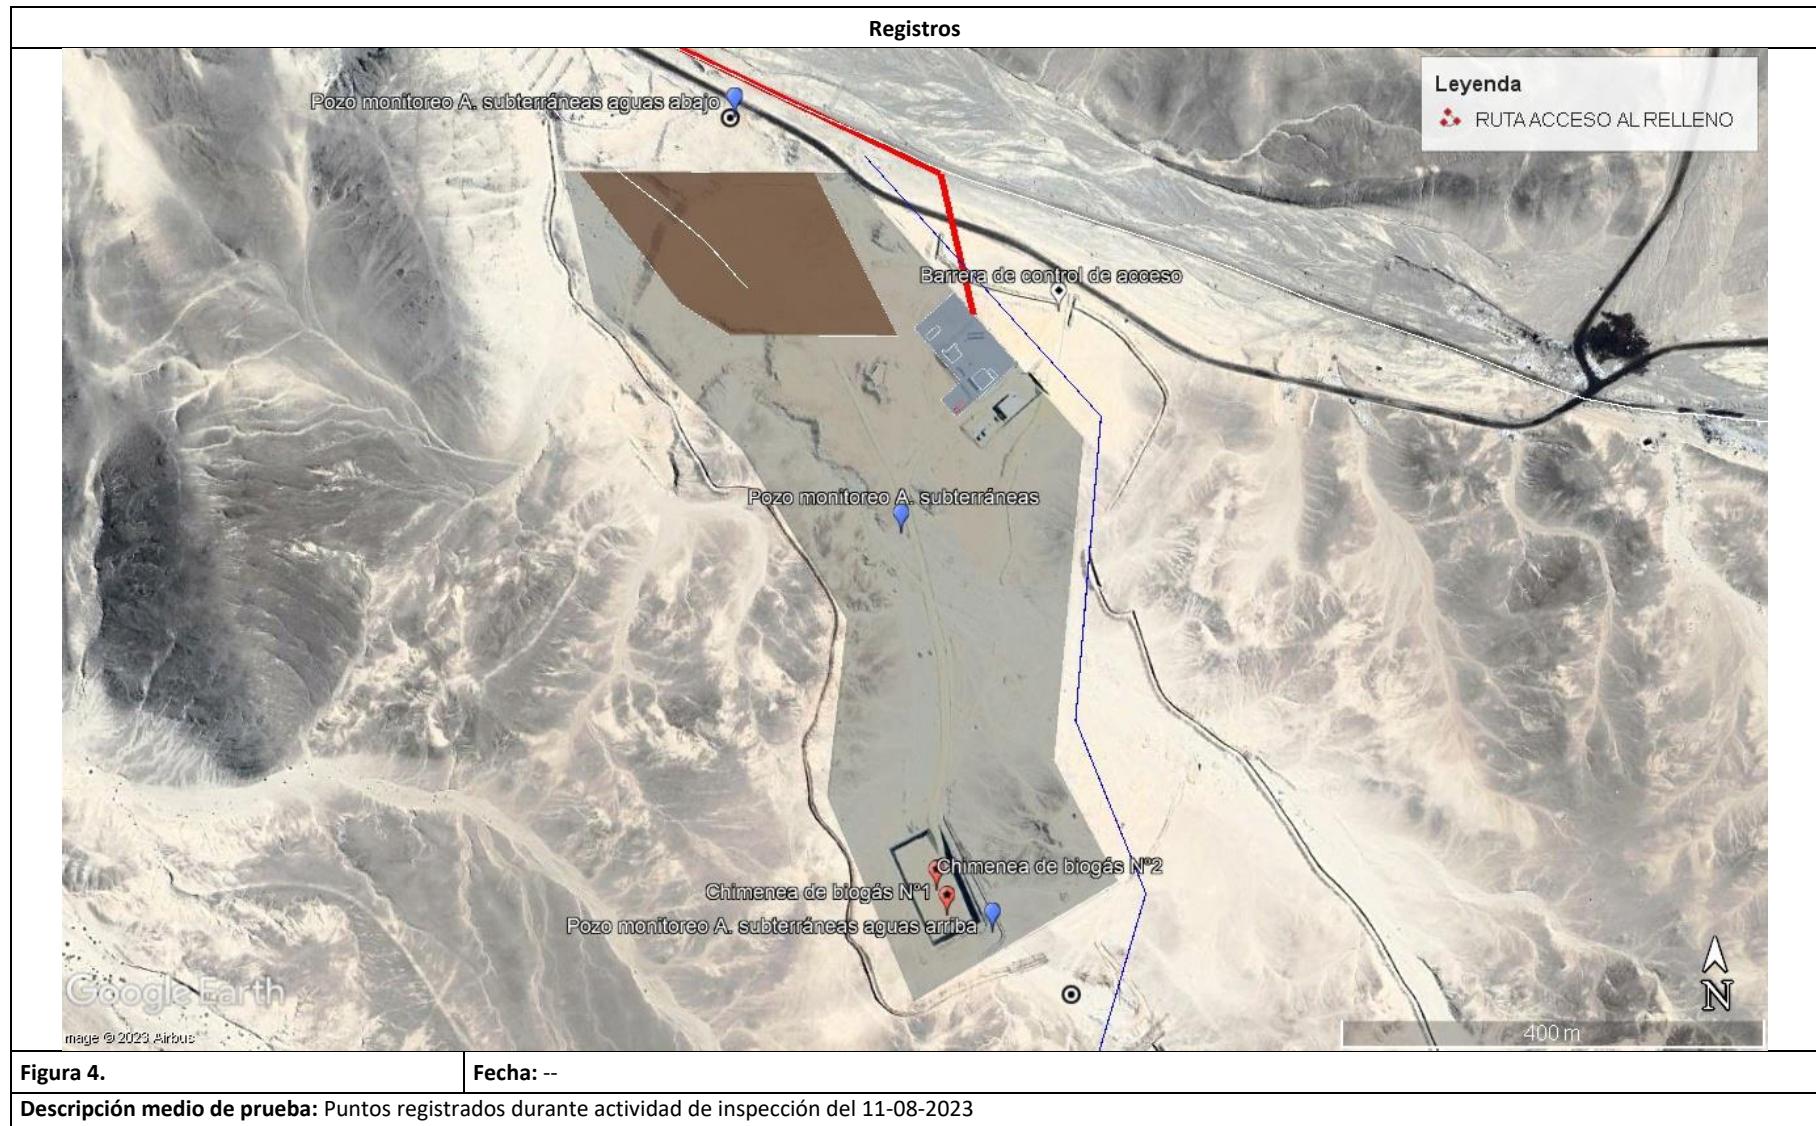
- a. Durante la actividad de inspección del 11 de agosto de 2023, se acudió al punto de ingreso del relleno sanitario, el cual no coincidía con el camino de acceso indicado en el layout (kmz) presentado durante la evaluación ambiental del proyecto (Figura 4). En este punto, se pudo constatar una barrera de control de acceso (Figura 4 y Fotografía 1), que estaba distante a aproximadamente 60 metros del portón de acceso al proyecto (fotografía 2). Desde la ruta C-167 hasta la barrera de control había aproximadamente 20 metros de distancia.

En conclusión, es posible señalar que se encuentra implementado el camino de acceso, donde se observó una barrera de control de acceso. Al respecto, este camino difiere del lugar presentado en un archivo KMZ en el expediente de evaluación ambiental del proyecto, respecto del camino de acceso. Desde este punto, se puede observar el cerco perimetral, el cual junto a la barrera de control de acceso, cumplen con las características constructivas y de materialidad señaladas en la RCA N°106/2018. Además, se ingresó a la oficina de control de ingreso del relleno, el cual contaba con un computador y un dispositivo de marcación de peso de la báscula. En complemento, a un costado de la oficina se observó la báscula para el pesaje de camiones con sus respectivos dispositivos de medición, la cual se comprobó estaba operativa.
