INFORME TÉCNICO DE FISCALIZACIÓN AMBIENTAL

CES NAVARRO SECTOR 2 (RNA 120216)

DFZ-2023-908-XII-RCA

NOVIEMBRE 2023

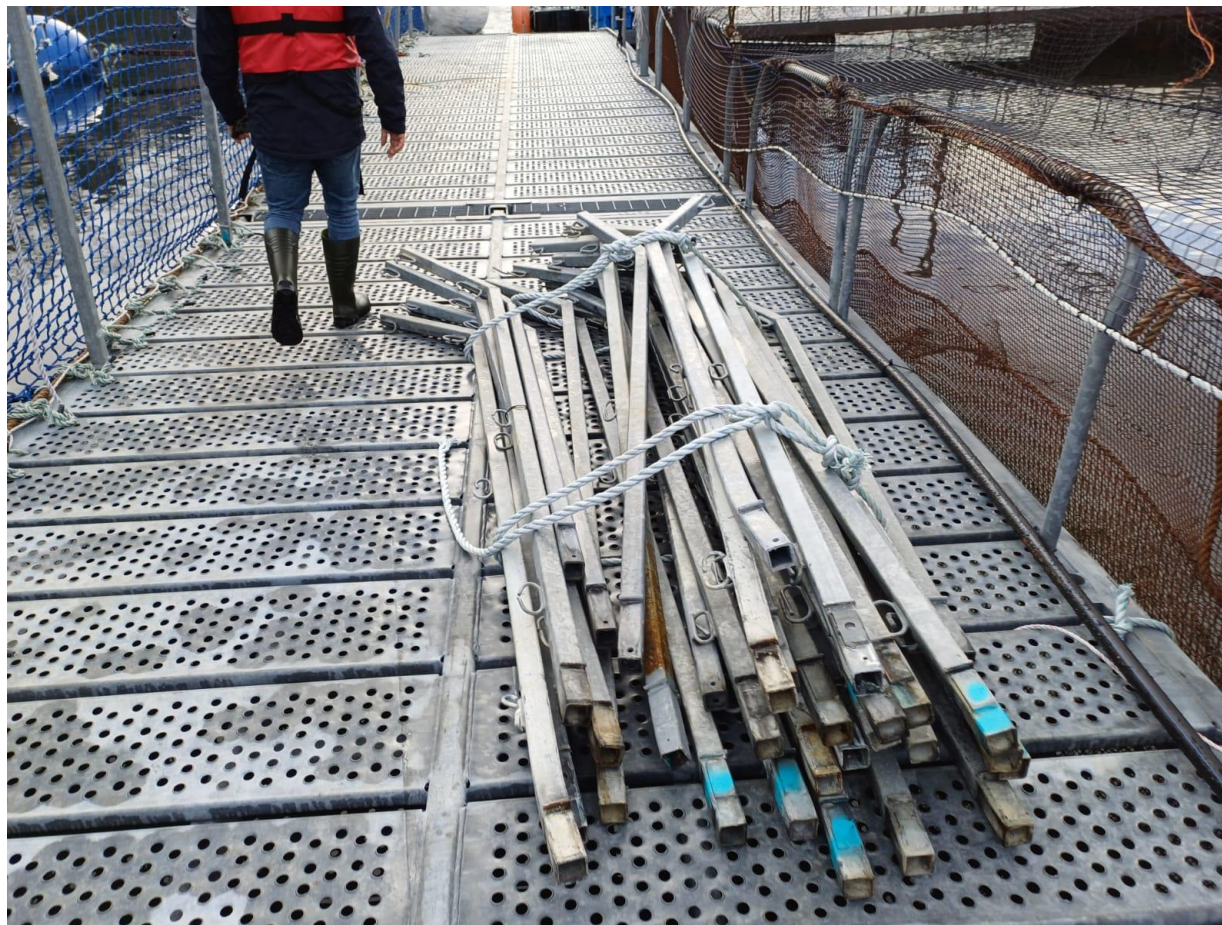
Fotografía 17.

Al igual que en el módulo anterior, se encontraban 2 maxisacos vacíos de alimento para el acopio de los residuos generados durante la operación de cultivo, los que principalmente correspondían a restos plásticos de cabos y bolsas de alimento vacíos. De la misma manera, se encontraba una serie de materiales en desuso a la espera de su retiro, ya que fueron reemplazados para el ciclo de cultivo en ejecución, los que principalmente correspondían a postes perimetrales (**ver Fotografía 17**).
