## INFORME TÉCNICO DE FISCALIZACIÓN AMBIENTAL

### Informe Abreviado

### PLANTA FOTOVOLTAICA MITCHI

DFZ-2023-2769-II-RCA

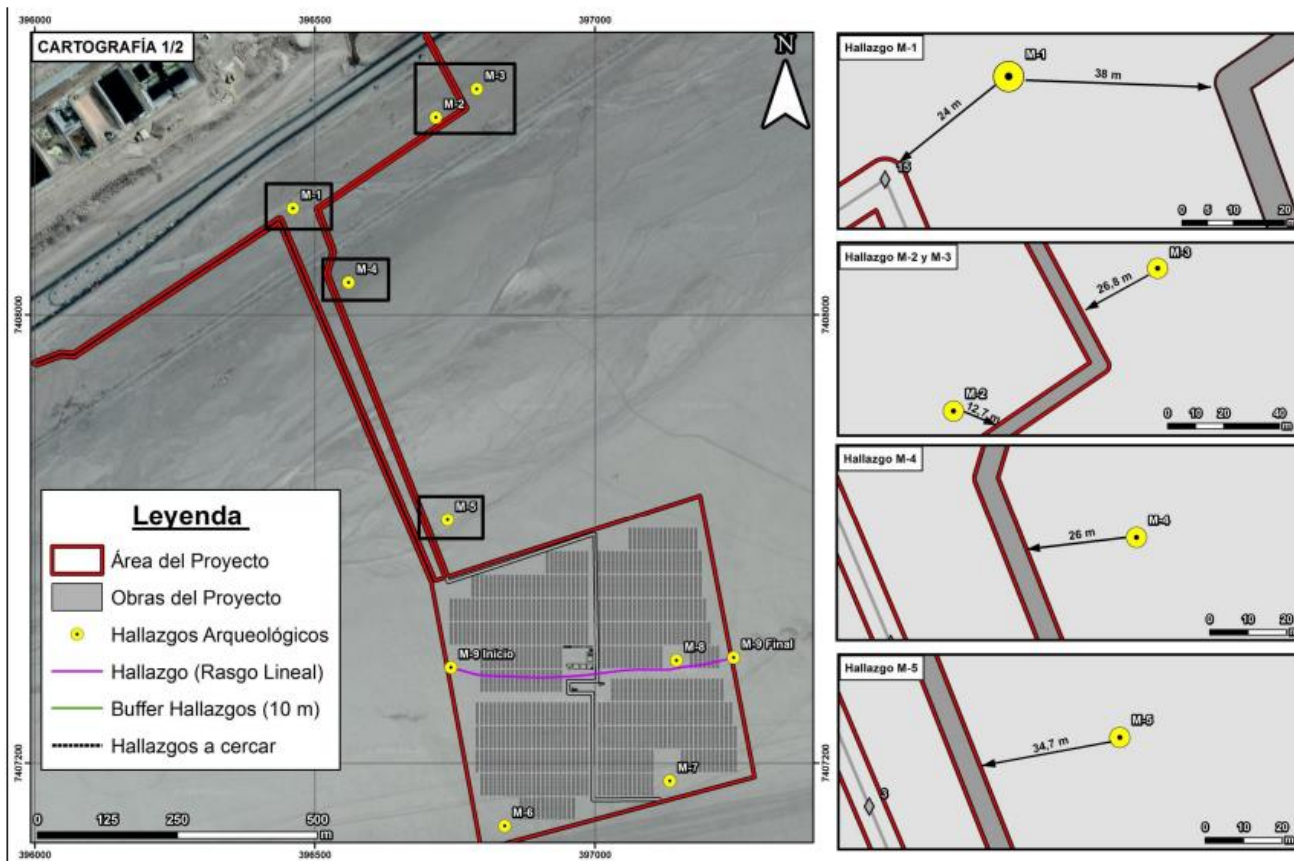
**Registro 3.**

Figura 19. Distancia de hallazgos patrimoniales a obras de Proyecto – Área de Línea de Evacuación y Camino de Acceso.
