**INFORME TÉCNICO DE FISCALIZACIÓN AMBIENTAL**

**PARQUE EÓLICO HORIZONTE**

**DFZ-2023-474-II-RCA**

**DICIEMBRE 2023**

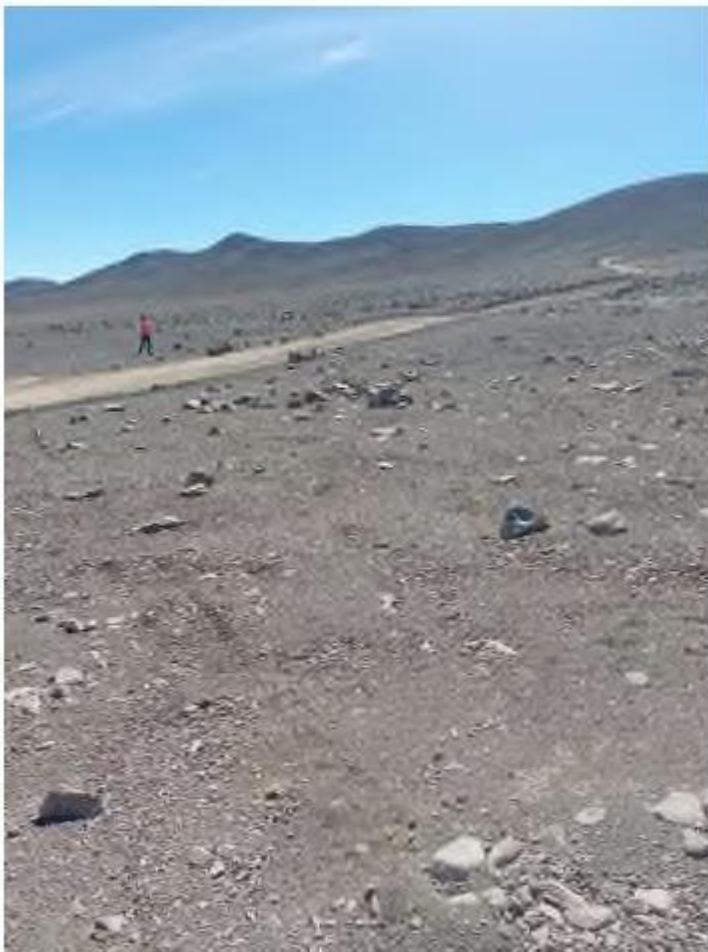
| Fotografía 19 | Fecha: No informada | | Fotografía 20 | Fecha: No informada | |

| <b>Descripción del medio de prueba:</b> Área a perturbar informada por empresa que realiza la actividad. Fotografía corresponde al informe de julio de 2023, para el área del parque eólico. | | | <b>Descripción del medio de prueba:</b> Área a perturbar informada por empresa que realiza la actividad. Fotografía corresponde al informe de julio de 2023, para el tramo de línea de transmisión eléctrica. | | |
