INFORME TÉCNICO DE FISCALIZACIÓN AMBIENTAL

MINERA SAN GERONIMO

DFZ-2023-373-IV-RCA

MAYO 2023

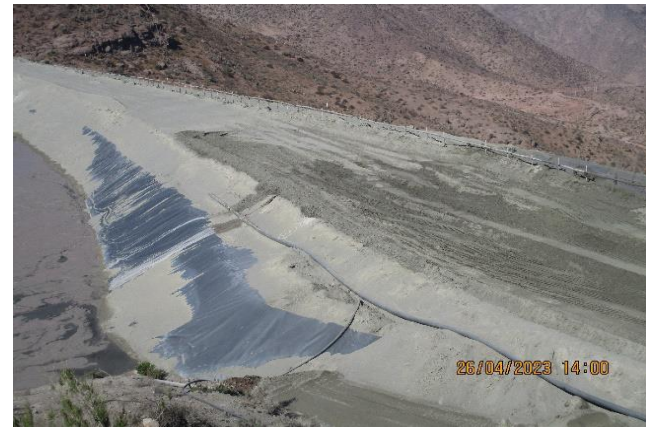
Fotografía 28

Descripción del medio de prueba: La fotografía muestra la existencia y estado del sistema de impermeabilización de muro interno de tranque de relaves Humo Corral.

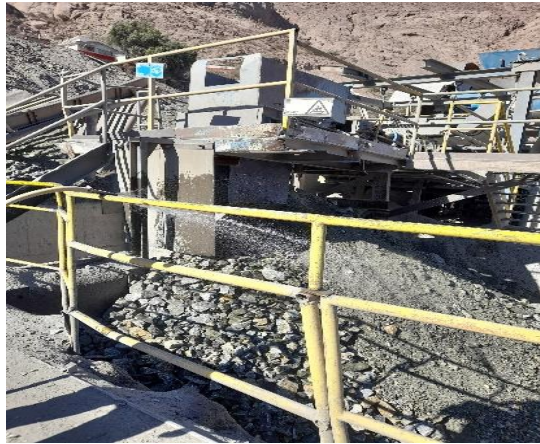
Fotografía 35

Descripción del medio de prueba: La fotografía muestra la existencia y estado operacional de sistema de aspersores de agua en correas transportadoras planta chancadora.

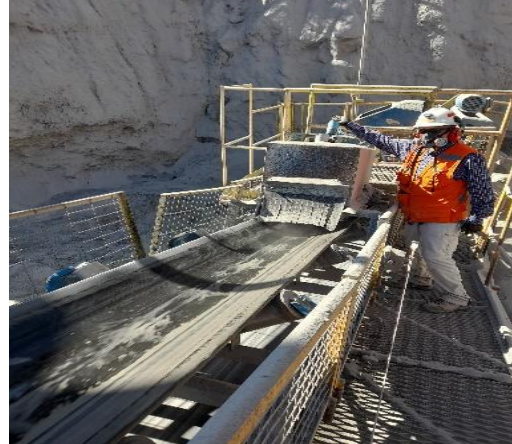
Fotografía 36

Descripción del medio de prueba: La fotografía muestra la existencia y estado operacional de sistema de aspersores de agua en correas transportadoras planta chancadora.

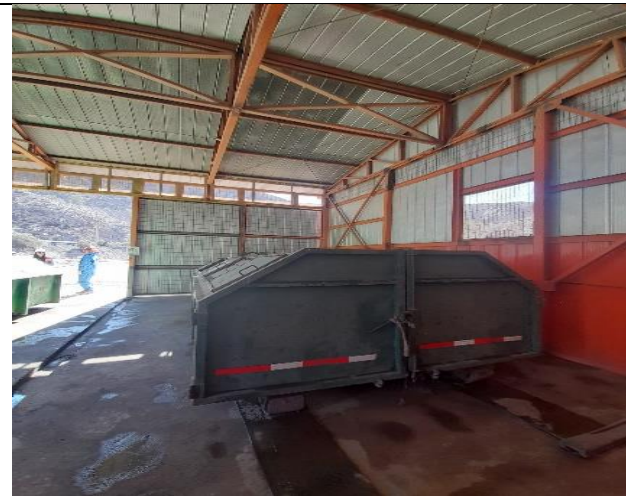
Fotografía 44

Descripción del medio de prueba: La fotografía muestra el sistema de contención de percolados-derrames y el lavadero.
