INFORME TÉCNICO DE FISCALIZACIÓN AMBIENTAL

DFZ-2024-418-VIII-RCA

CANTERA FUNDO PALCO CHUPONAL

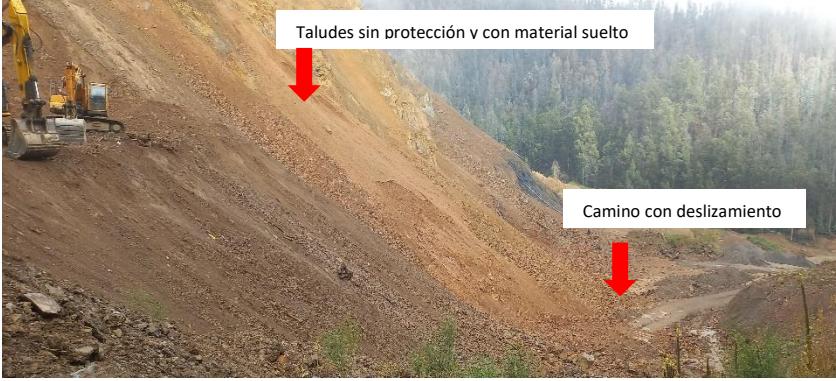
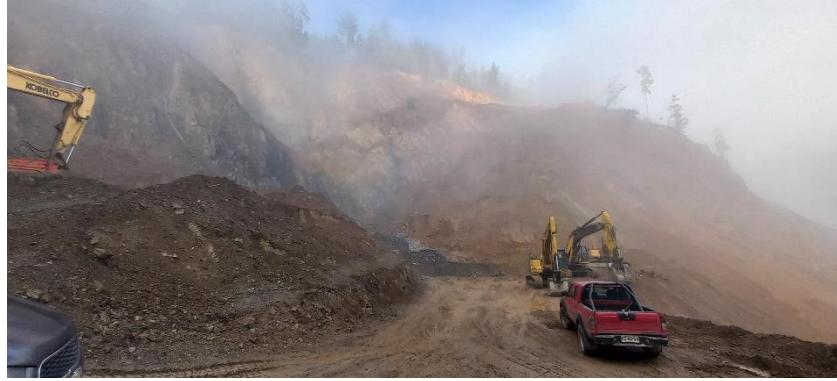
- iv. En la estación 2 “Base el talud (acopio temporal)”, se constató la presencia de acopio de áridos (Fotografía 5), y un área antigua de explotación. Los taludes del área antigua de explotación se observaron con altas pendiente, sin medidas de contención (Fotografía 6), sin poder acceder hasta el borde del mismo para verificar ángulos del talud, por motivos de seguridad. Los taludes del cerro explotado, no presentaba terrazas. En los taludes se observó material desprendido, y troncos caídos.

- x. En toda el área de explotación, se observó material suelto en los taludes, y material acopiado sin un orden o distribución aparente. Toda el área superior del cerro ya explotado (por sobre el primer plano de explotación), se observó intervenido, sin vegetación, sin medidas de contención o de seguridad, estando el suelo expuesto a las condiciones climáticas (Fotografía 5 a la Fotografía 10)

Registros					
Fotografía 5	Fecha: 03-04-2024	Fotografía 6	Fecha: 03-04-2024		
Coordenadas UTM DATUM WGS84 HUSO 18	Norte: 5903706.00 Este: 677555.00	Coordenadas UTM DATUM WGS84 HUSO 18	Norte: 5903706.00 Este: 677555.00		
Descripción del medio de prueba: Área de acopio y talud antiguo de explotación, sin medidas de seguridad, en la estación 2.		Descripción del medio de prueba: Área de acopio y talud antiguo de explotación, sin medidas de seguridad, en la estación 2.			
Fotografía 7	Fecha: 03-04-2024	Fotografía 8	Fecha: 03-04-2024		
Descripción del medio de prueba: Camino antiguo inutilizado, por deslizamiento.		Coordenadas UTM DATUM WGS84 HUSO 18 Norte: 5903634.16 m S Este: 677729.43 m E Descripción del medio de prueba: Área de explotación. Se observan los planos existentes, y en el fondo los taludes de la cantera.

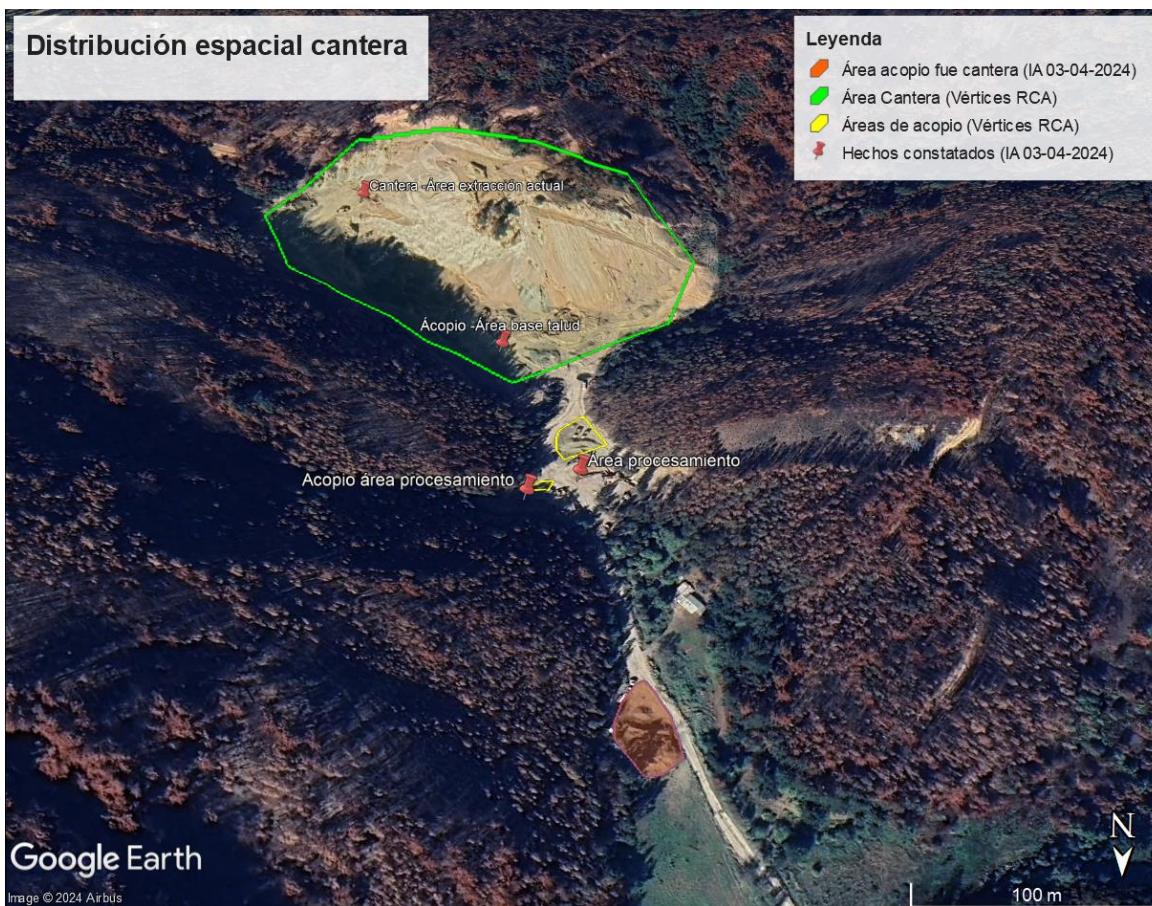
Imagen 1

- d) Efectuado análisis de imágenes satelitales, es posible constatar lo siguiente;
- i. Dos de las tres áreas de acopio constatadas se emplazan fuera las áreas autorizadas por la RCA para tales fines. (**Imagen 1**). Estas corresponden a los acopios constatados fuera de la cantera (Fotografía 1) y el área de acopio en la base del talud (Fotografías 5 y 6). Relevamos que ambas áreas de acopio no se encontraban demarcadas, ni contaban con pretilles de seguridad, ni canalización es de aguas lluvias.

Descripción del medio de prueba: Distribución espacial generica de la cantera.

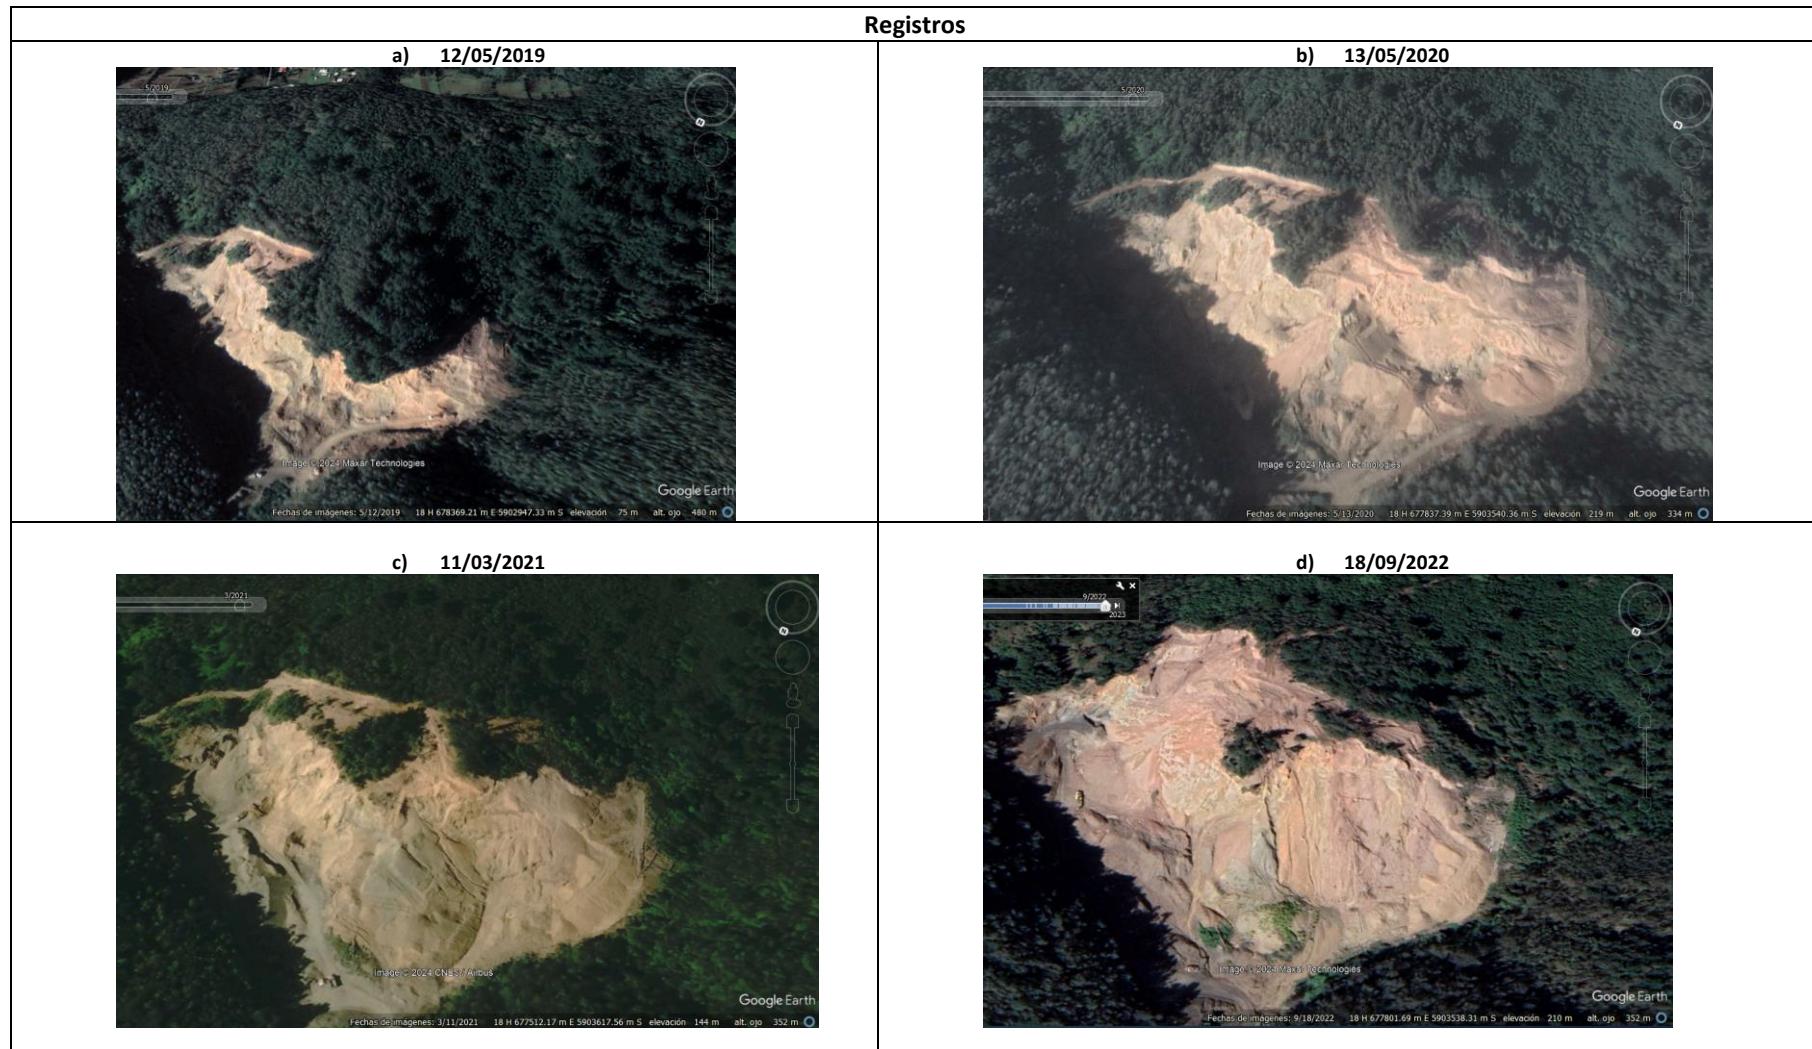
Imagen 2

- ii. El análisis retroactivo de imágenes satelitales, dan cuenta que el titular no ha empleado en ningún periodo de explotación, el método de terrazas. (**Imagen 2**)

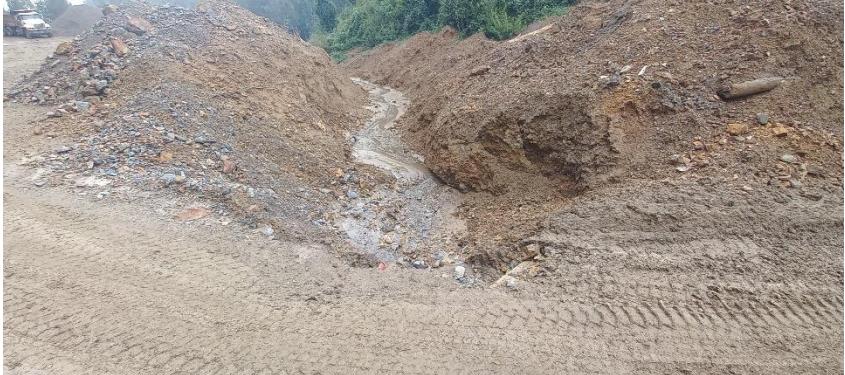
- A continuación de la fosa con aguas acumuladas, se constató un segundo atravesamiento, con escurrimiento hacia el norte, probablemente hacia el sector de la primera fosa de acumulación (Fotografía 21).

<p>Figura N°3.19. Cuña de extracción de proyecto, con forma de las terrazas proyectadas, escorrentía dentro de la cuña (flechas azules) y canales colectores (rojo).</p>	
Fotografía 21	Fecha: 03-04-2024	Imagen 4	
Coordenadas UTM DATUM WGS84 HUSO 18	Norte: 5903734.98	Este: 677498.55	Descripción del medio de prueba: Plano del sistema de aguas lluvias, establecido en la RCA. Fuente: Figura 3.19, de la Declaración de Impacto Ambiental (página 91)
Descripción del medio de prueba:	Salida atravesio sector base talud.
