## INFORME TÉCNICO DE FISCALIZACIÓN AMBIENTAL

### Programa de Cumplimiento

**EL ABRA**

**DFZ-2017-5302-II-PC-IA**

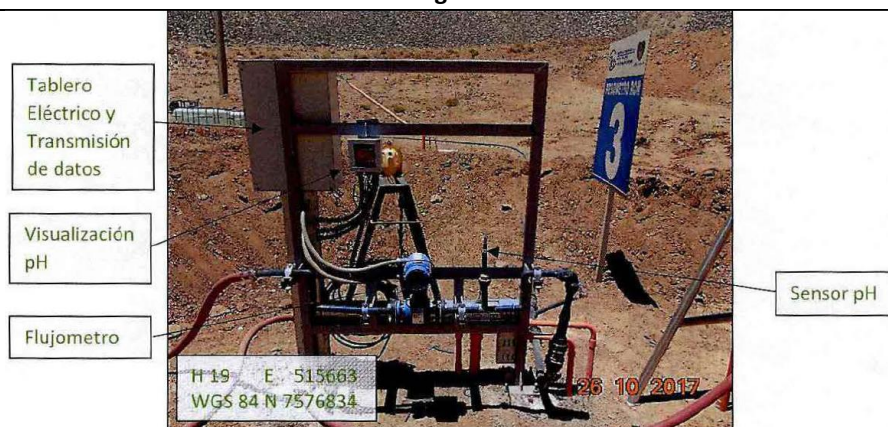
**Fotografía 1.**

**Descripción del medio de prueba:** Vista general de la instrumentación instalada en el pozo de bombeo denominado ROM I-3. Fuente: Figura N° 3 del Reporte N° 2 del PdC de SCM El Abra, Procedimiento Sancionatorio Rol F-040-2016 (Anexo 4 del presente informe de fiscalización).

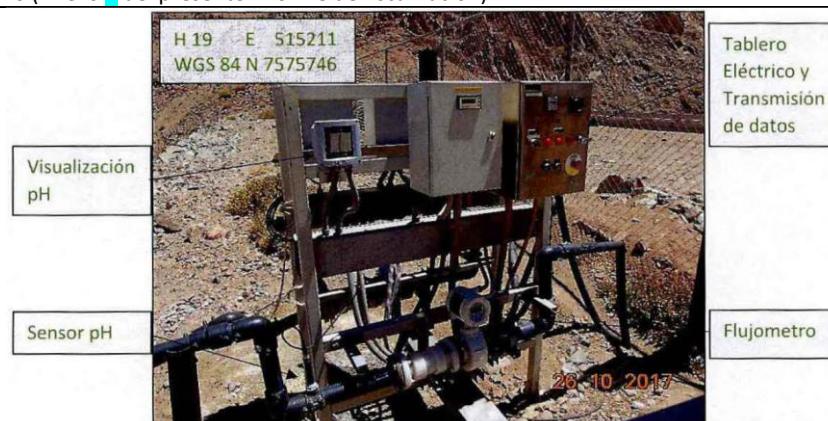
**Fotografía 2.**

**Descripción del medio de prueba:** Vista general de la instrumentación instalada en el pozo de bombeo denominado ROM I-4B. Fuente: Figura N° 4 del Reporte N° 2 del PdC de SCM El Abra, Procedimiento Sancionatorio Rol F-040-2016 (Anexo 4 del presente informe de fiscalización).

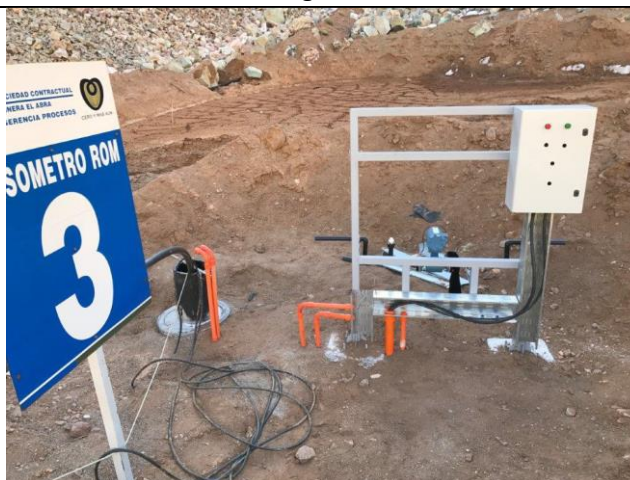
**Fotografía 3.**

instalación de sensores de nivel freático; y comisión de sensores de medición de nivel freático. En la fotografía 3 del presente informe, el titular muestra el proceso de instalación de los sensores de nivel freático y de conexión en el pozo ROM I-3. Mientras, que en las fotografías 4 y 5 se observa la instalación de sensores de nivel freático en el pozo ROM I-4B.

**Descripción del medio de prueba:** Registro de la instalación del sensor del nivel freático en el pozo ROM I-3. Fuente: Figura N° 2 del Reporte N° 1 del PdC de SCM El Abra, Procedimiento Sancionatorio Rol F-040-2016 (Anexo 3 del presente informe de fiscalización).

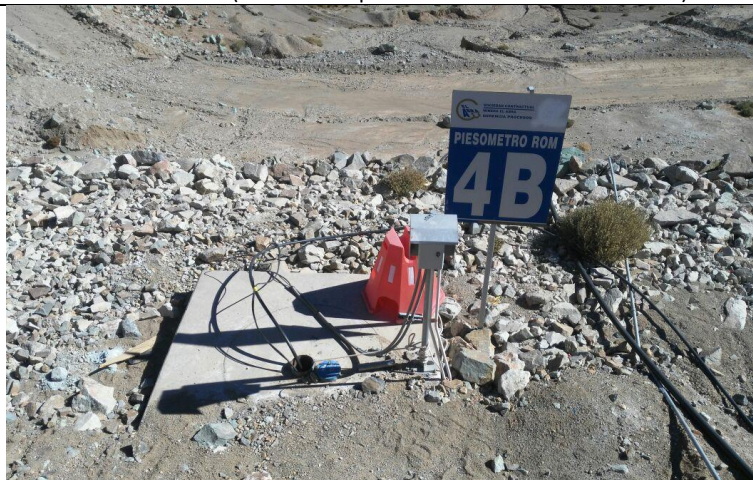
**Fotografía 4.**

**Descripción del medio de prueba:** Registro de la instalación del sensor del nivel freático en el pozo ROM I-4B. Fuente: Figura N° 4 del Reporte N° 1 del PdC de SCM El Abra, Procedimiento Sancionatorio Rol F-040-2016 (Anexo 3 del presente informe de fiscalización).

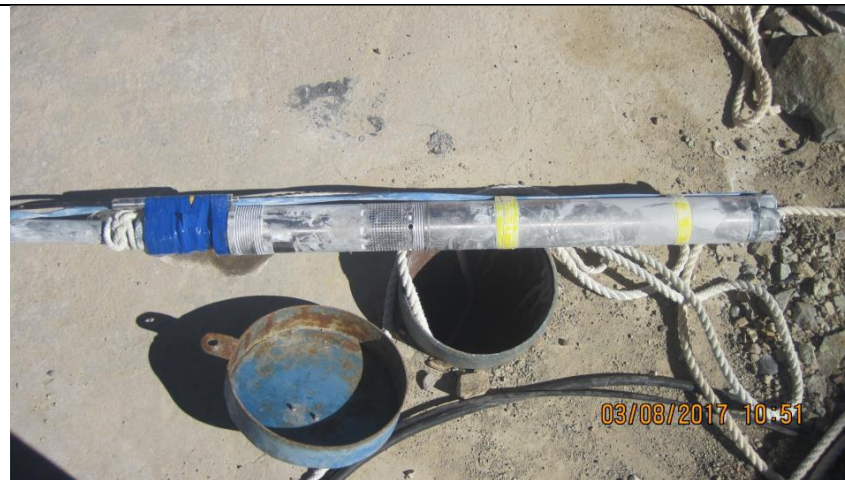
**Fotografía 5.**

**Descripción del medio de prueba:** Sensor del nivel freático y su instalación en el pozo ROM I-4B. Fuente: Figura N° 5 del Reporte N° 1 del PdC de SCM El Abra, Procedimiento Sancionatorio Rol F-040-2016 (Anexo 3 del presente informe de fiscalización).

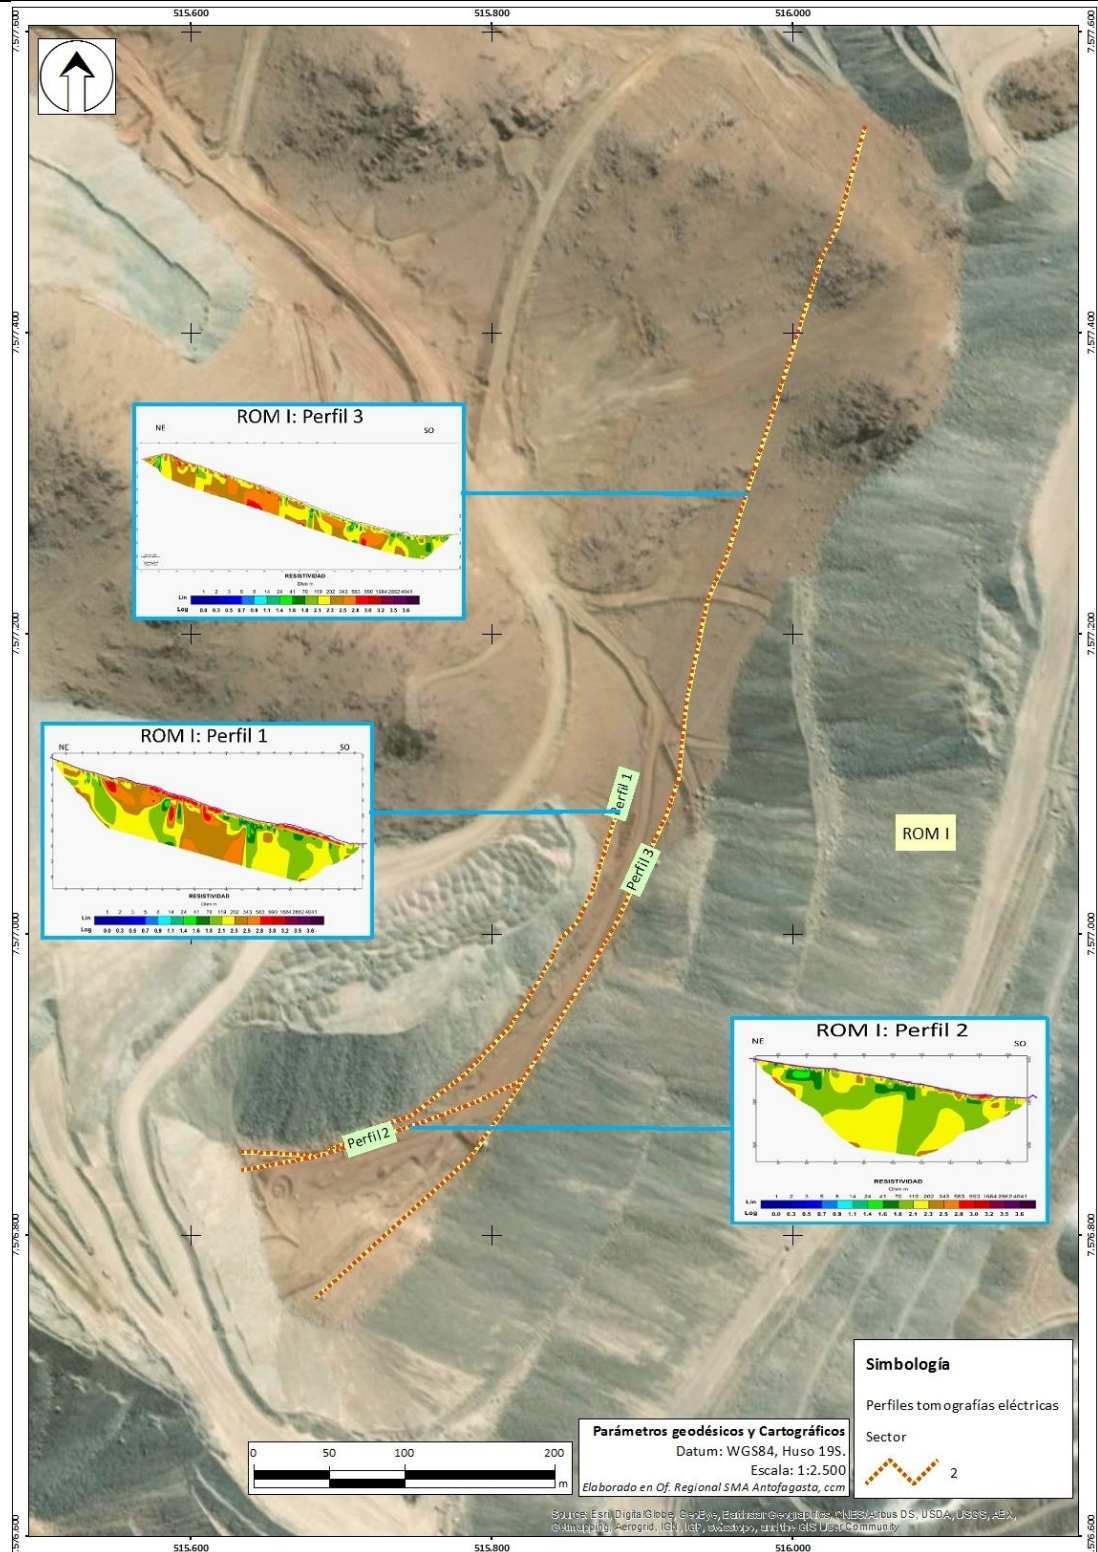
**Figura 8.**

Se constató, de lo antes expuesto, la ejecución de tomografías eléctricas en sectores aledaños al ROM I, cuyos resultados indicaron estar asociados a fugas de PLS desde la piscina de operación de dicho ROM.

**Descripción del medio de prueba:** Perfiles obtenidos de las tomografías eléctricas realizadas en el sector 2 del ROM I. Fuente: Elaboración propia con información del Reporte de avance PdC N° 1 de El Abra (Anexo 3).

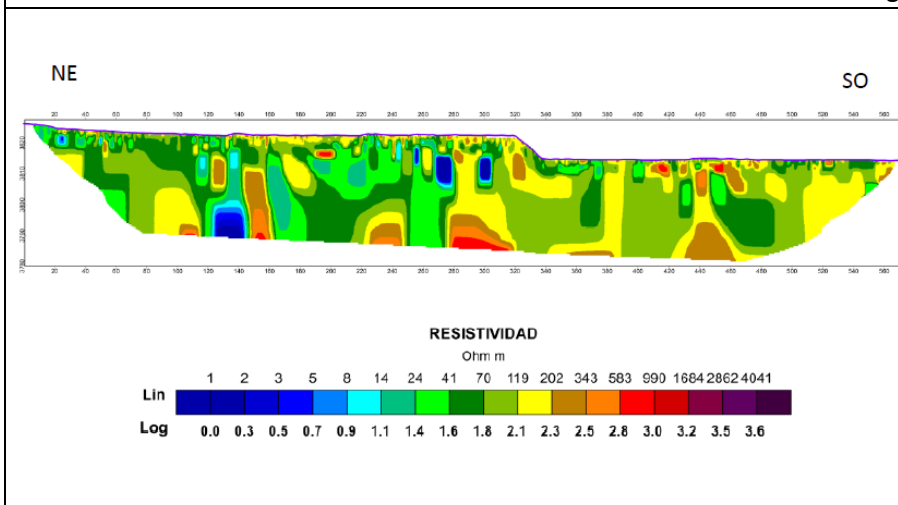
**Figura 9.**

- Agregó el titular, que estos bajos valores (menores a 10  $\Omega$ m) podrían estar asociados a fugas desde la piscina de operación.
- En el año 2017, el titular observó en el perfil BAH una intensificación de la anomalía de baja resistividad, señalando que parecería asociarse a filtraciones desde la operación del sistema.

**Descripción del medio de prueba:** Realización de tomografías eléctricas en perfil "BAH", en el sector 1 asociado al ROM I. Fuente: Reporte de avance N° 1 PdC El Abra ([Anexo 3](#)).

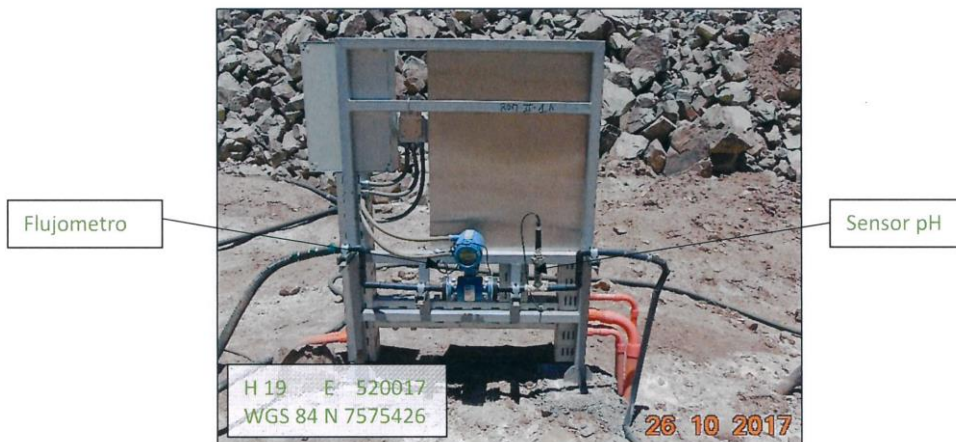
**Fotografía 9.**

**Descripción del medio de prueba:** Vista general de la instrumentación instalada en el pozo de bombeo denominado ROM II-1. Fuente: Figura N° 4 del Reporte N° 2 del PdC de SCM El Abra, Procedimiento Sancionatorio Rol F-040-2016 (Anexo 4 del presente informe de fiscalización).

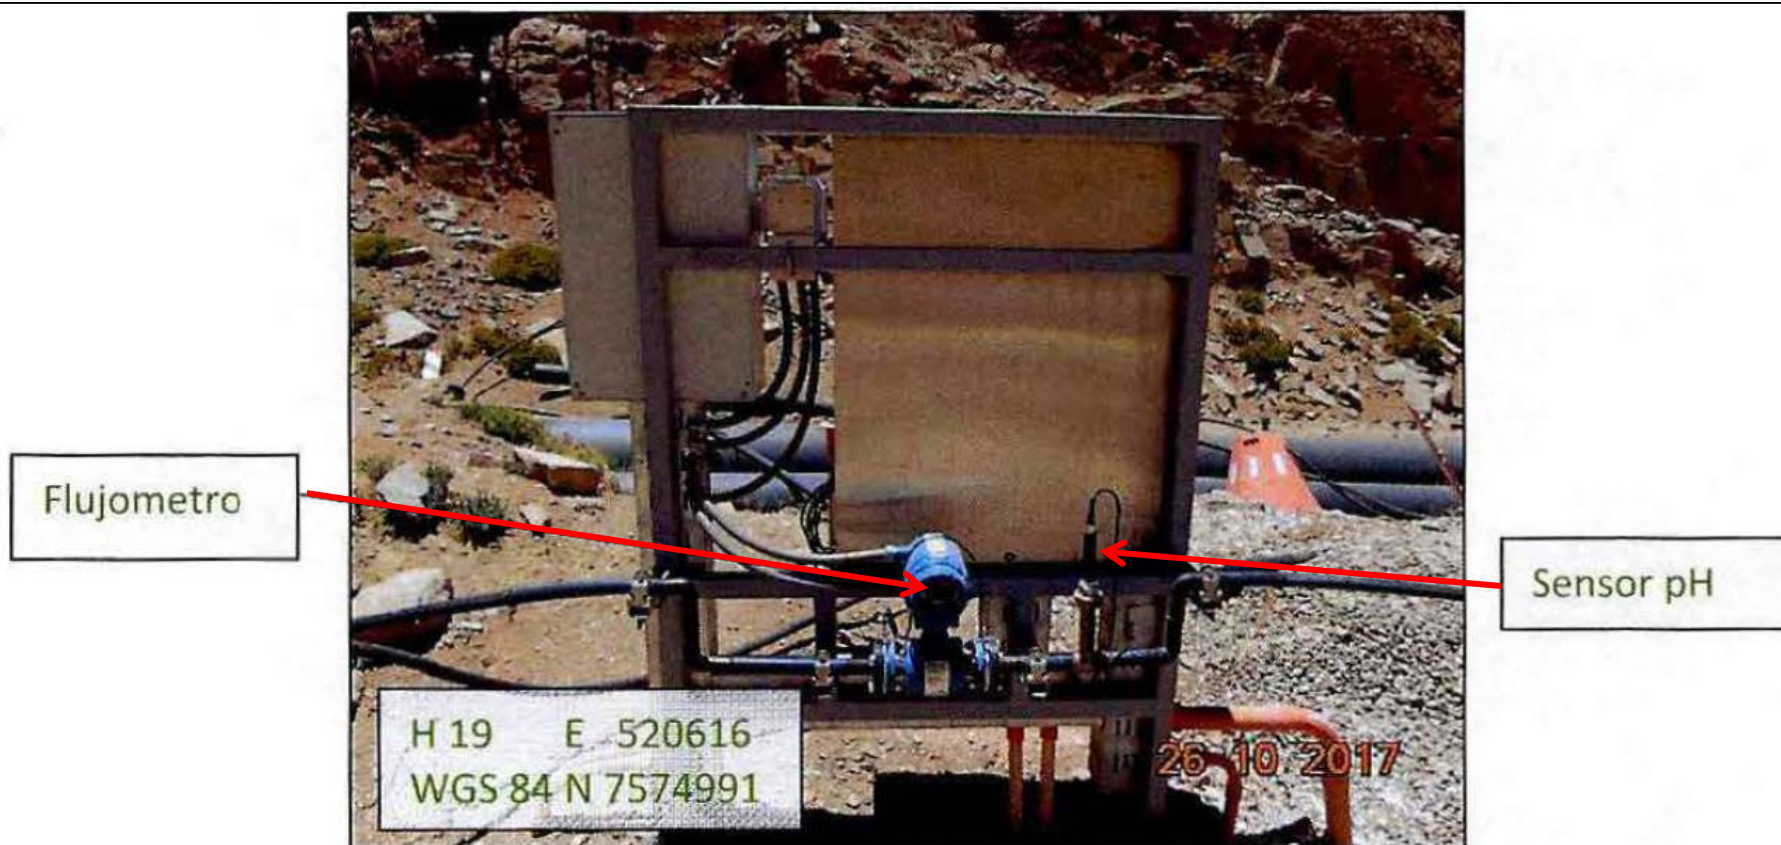
**Fotografía 11.**

**Descripción del medio de prueba:** Vista general de la instrumentación instalada en el pozo de bombeo denominado ROM II-3. Fuente: Figura N° 8 del Reporte N° 2 del PdC de SCM El Abra, Procedimiento Sancionatorio Rol F-040-2016 (Anexo 4 del presente informe de fiscalización).

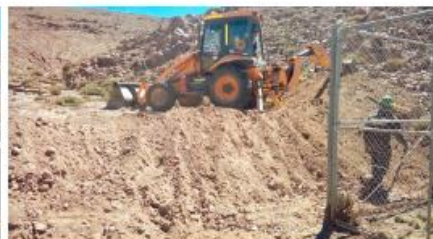
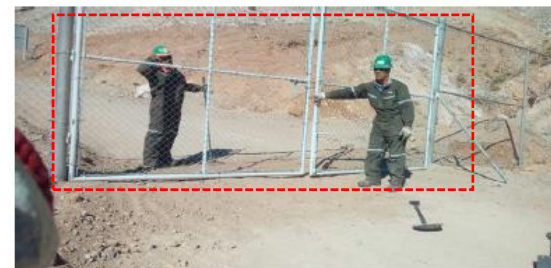
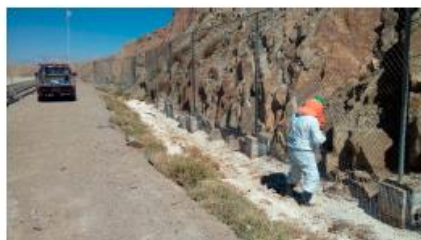
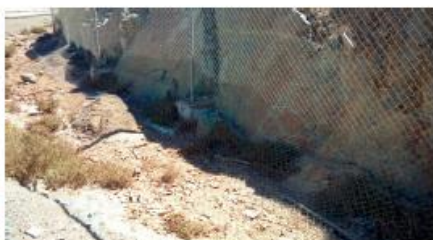
**Figura 28.**

**Descripción del medio de prueba:** Imágenes del informe de reparación de cercos piscina ROM I las que dan cuenta de la ejecución de los trabajos.

En resumen, se verifica la ejecución de la acción 2.1, que dice relación con la reparación de cierre de cerco perimetral común de las piscinas operacionales de PLS y de emergencia del ROM I. (Figura 28).

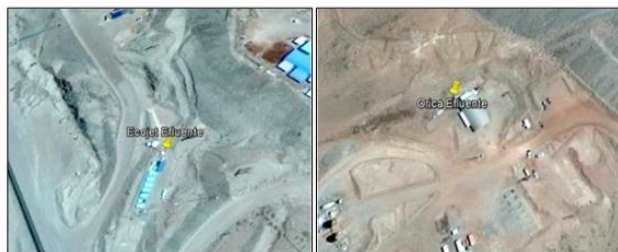
**Figura N° 1:** Ubicación Plantas de Tratamiento de Aguas Servidas, Sector Mina (puntos Ecojet Efluente y Orica Efluente).
