**INFORME TÉCNICO DE FISCALIZACIÓN AMBIENTAL**

**MINA EL SOLDADO**

**DFZ-2024-247-V-RCA**

**Mayo 2024**

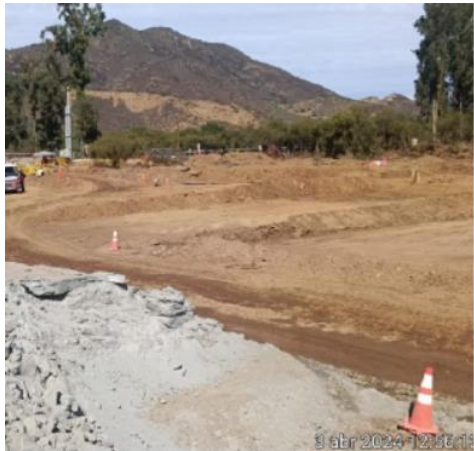
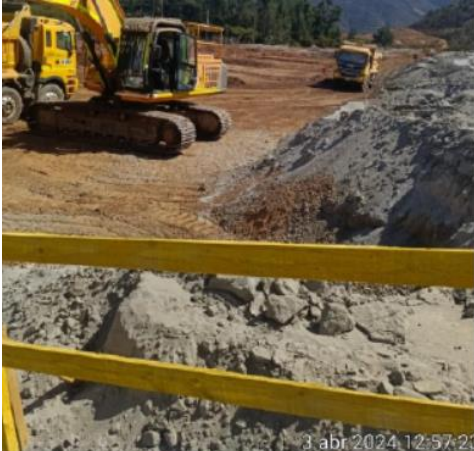
| <b>Fotografía 1</b> | | <b>Fecha:</b> 3 de abril de 2024. | | <b>Fotografía 2</b> | |

- En inspección del 21 de marzo de 2024, se constató la ejecución de los trabajos de construcción del sistema de drenes de la etapa VII. En el acta de inspección la SMA solicitó informar los actuales trabajos en construcción del sistema de drenes de la etapa 7C, acompañando registros fotográficos e informar fecha en que finalizarán los trabajos. Mediante Carta S-AAS502-0324-1403 del 5 de abril de 2024 (Anexo 2), la empresa remitió respuesta en donde señala que “El sistema de drenaje basal tiene por objetivo capturar y extraer el agua que proviene de la depositación de las arenas en el muro principal, impidiendo de esta manera la formación de niveles piezométricos en el cuerpo de la presa y que podrían generar condiciones de inestabilidad” y que en ese contexto “La etapa 7C corresponde al sistema de drenaje desde su conexión a las etapas 6A y 6B existentes, y de la etapa 7C que se encuentra en su fase de construcción, hasta su conexión a la Sentina”. Respecto a los trabajos actuales, el titular acompaña registros fotográficos (Fotografías 1 y 2) y señala que se encuentra ejecutando la “Etapa 1 sistema de drenaje dedo 104@121” y la “Etapa 2 sistema de drenaje dedo 94@103” las cuales incluyen trabajos de excavación y relleno, y la finalización del sistema de drenes de la etapa 7C se prevé para agosto de 2024.

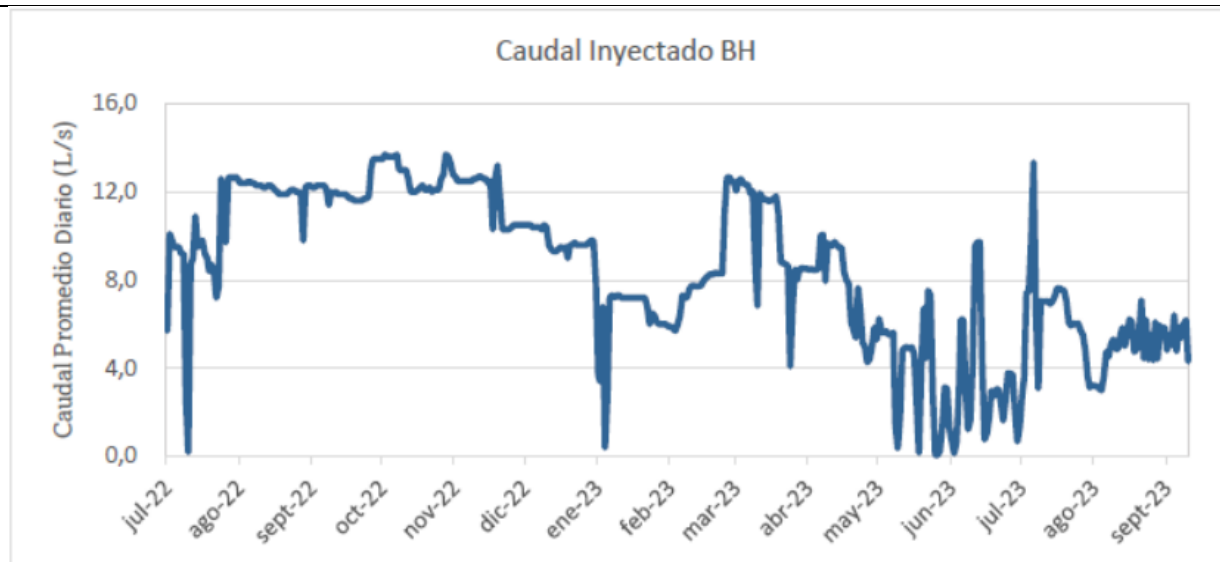
**Figura 7**

- c. En el “Informe de construcción y puesta en marcha barrera hidráulica”, el titular presenta una gráfica (Figura 7) que muestra el caudal promedio diario inyectado a la barrera hidráulica entre julio de 2022 y septiembre de 2023 evidenciando que: *“una de las dificultades técnicas relacionadas al sistema de inyección de agua fresca, debido a que no se podido mantener el caudal de inyección comprometido de 14 a 19 L/s”*. Seguidamente, en su reporte el titular indica que *“luego de seis meses de puesta en marcha en la Barrera Hidráulica, el análisis de los resultados obtenidos del seguimiento de la calidad del agua subterránea y superficial permite evidenciar que la efectividad de la Barrera Hidráulica en la disminución de la concentración de sulfato en los pozos de monitoreo no es la esperada, por lo que se elabora un plan de acción con las medidas necesarias para mejorar el funcionamiento del sistema”* y que en inspección interna realizada en terreno el día 10 de febrero de 2023 *“se detectan fallas por rotura de conexiones, filtración de agua en algunos pozos y pérdida de equipos por hurto”*, lo cual gatilló la implementación de medidas de mejora consistentes en reparar el sistema de inyección para rehabilitar los pozos de inyección e implementar medidas de mejoramiento de las instalaciones para aumentar la seguridad del equipamiento ante posibles robos, acompañando informes que incluyen descripción de las actividades realizadas y registros fotográficos de las mejoras implementadas; además de una nueva prueba de inyección que finalizó el 31 de julio de 2023 y cuyos resultados de pruebas de inyección conjunta arrojaron un caudal de inyección de 14,1 l/s. El reporte indica, a modo de recomendaciones, *“realizar una evaluación de la mitigación de la pluma de sulfato con la operación de la Barrera Hidráulica a su máxima capacidad actual, es decir, inyectando aproximadamente 13 L/s”, “evaluar un aumento en la presión del sistema que permita al pozo PI-08 (pozo subutilizado) alcanzar su máximo” (14,4 L/s) y “la perforación de pozos adicionales de inyección con la finalidad de poder alcanzar los 19,4 L/s máximos”*.

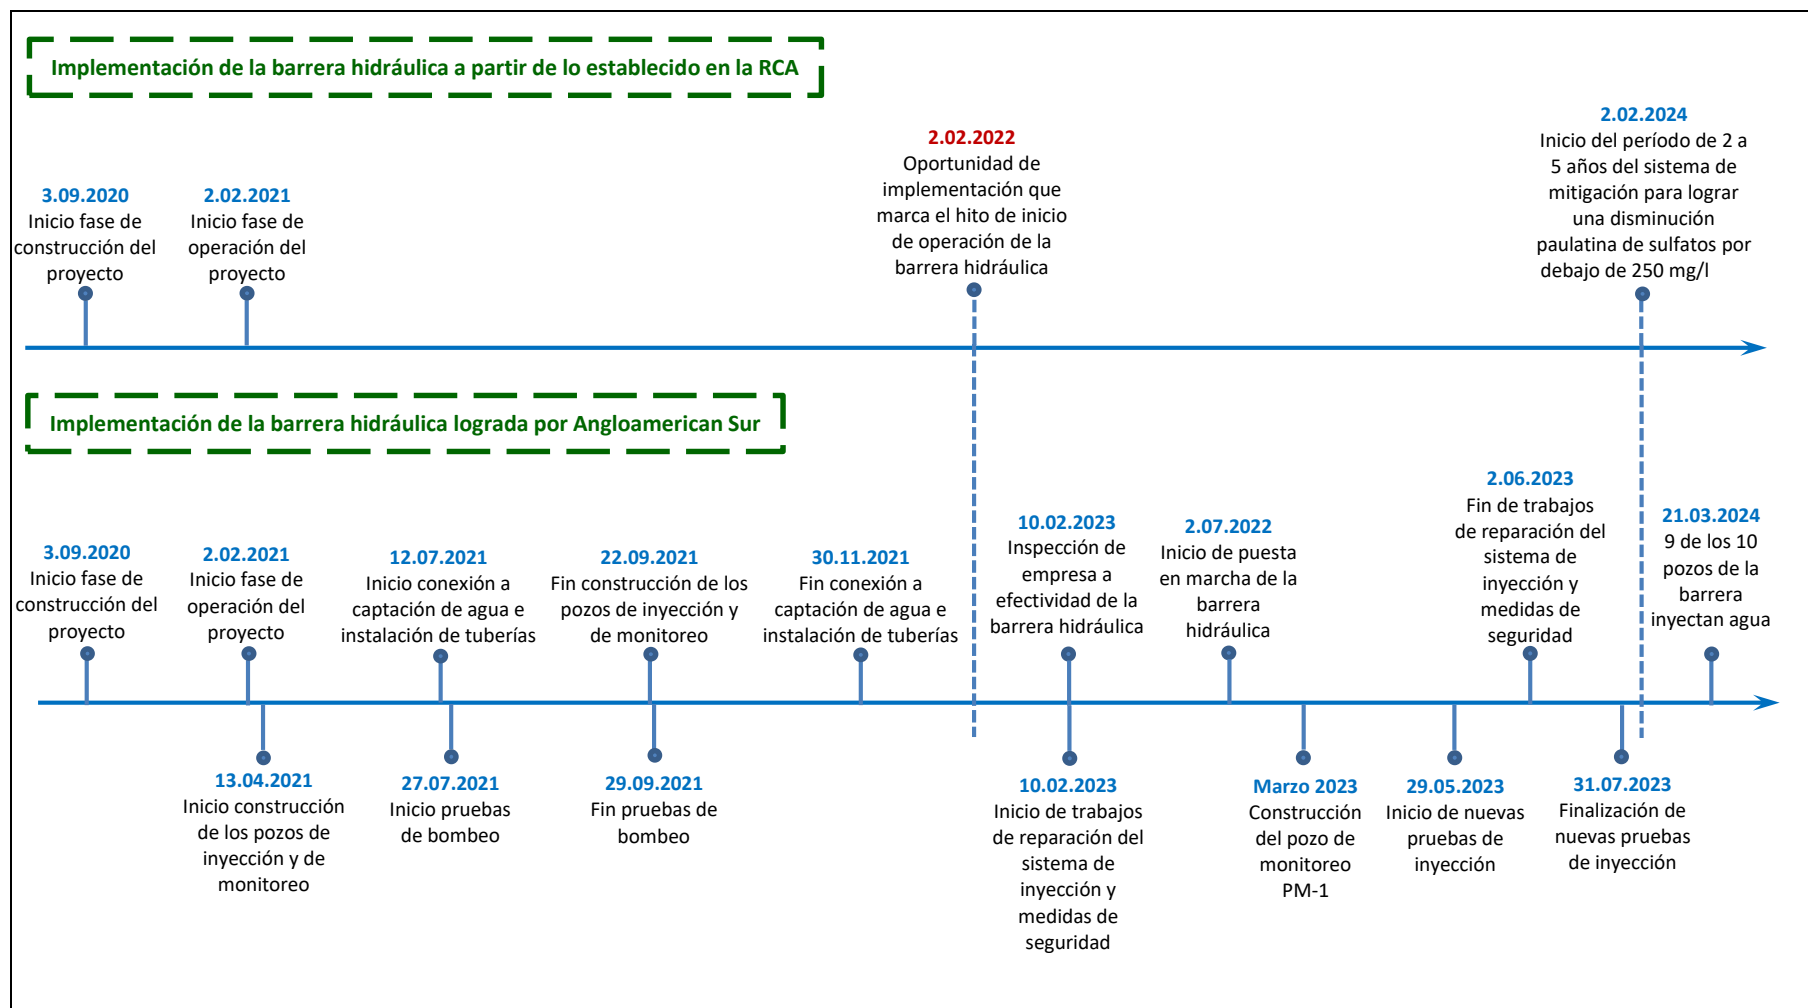
**Figura 8**

- j. Se verifica que para las aguas subterráneas el monitoreo se realizó con la frecuencia requerida en la RCA 2/2020, excepto el punto de control PM-1 para el cual durante 8 meses consecutivos no se efectuó un control hidroquímico de sulfatos ni metales. Cabe observar que el pozo PM-1 se construyó en marzo de 2023 (Figura 8).

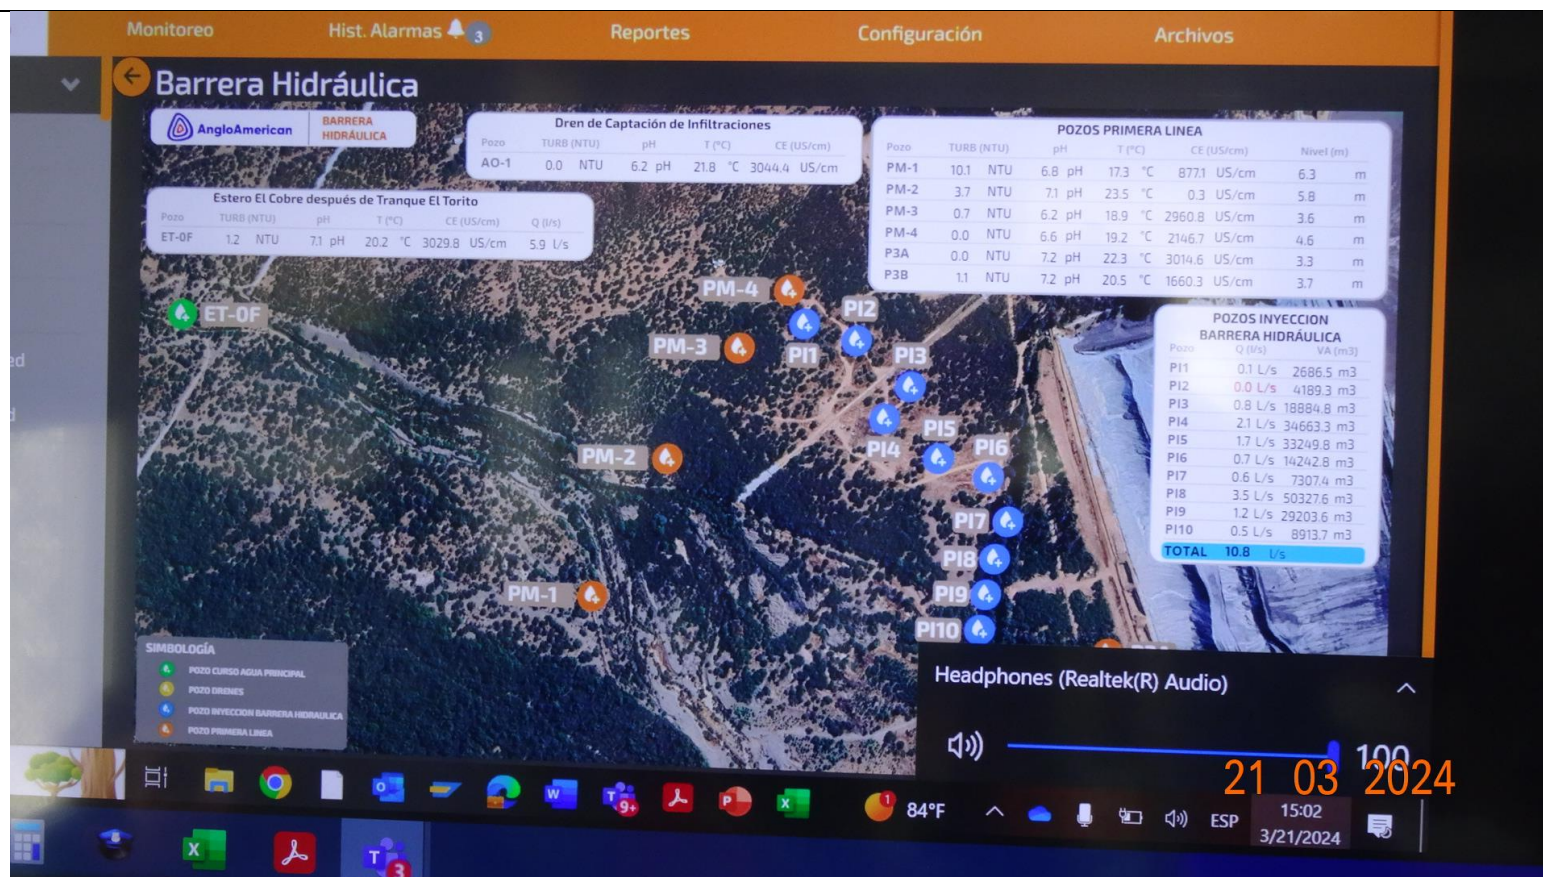
**Fotografía 6**

- e. En terreno, durante la inspección, se visualizó mediante pantalla la plataforma de monitoreo en línea WE TECHS que 9 de los 10 pozos se encontraban en operación inyectando agua a la barrera hidráulica y que al momento de la inspección inyectaban en conjunto un caudal de 11,1 l/s (Fotografía 6). Además, en particular, se constató las instalaciones de los pozos de inyección 1, 2, 9 y 10, en operación, las cuales se encuentran al interior de recintos cercados.

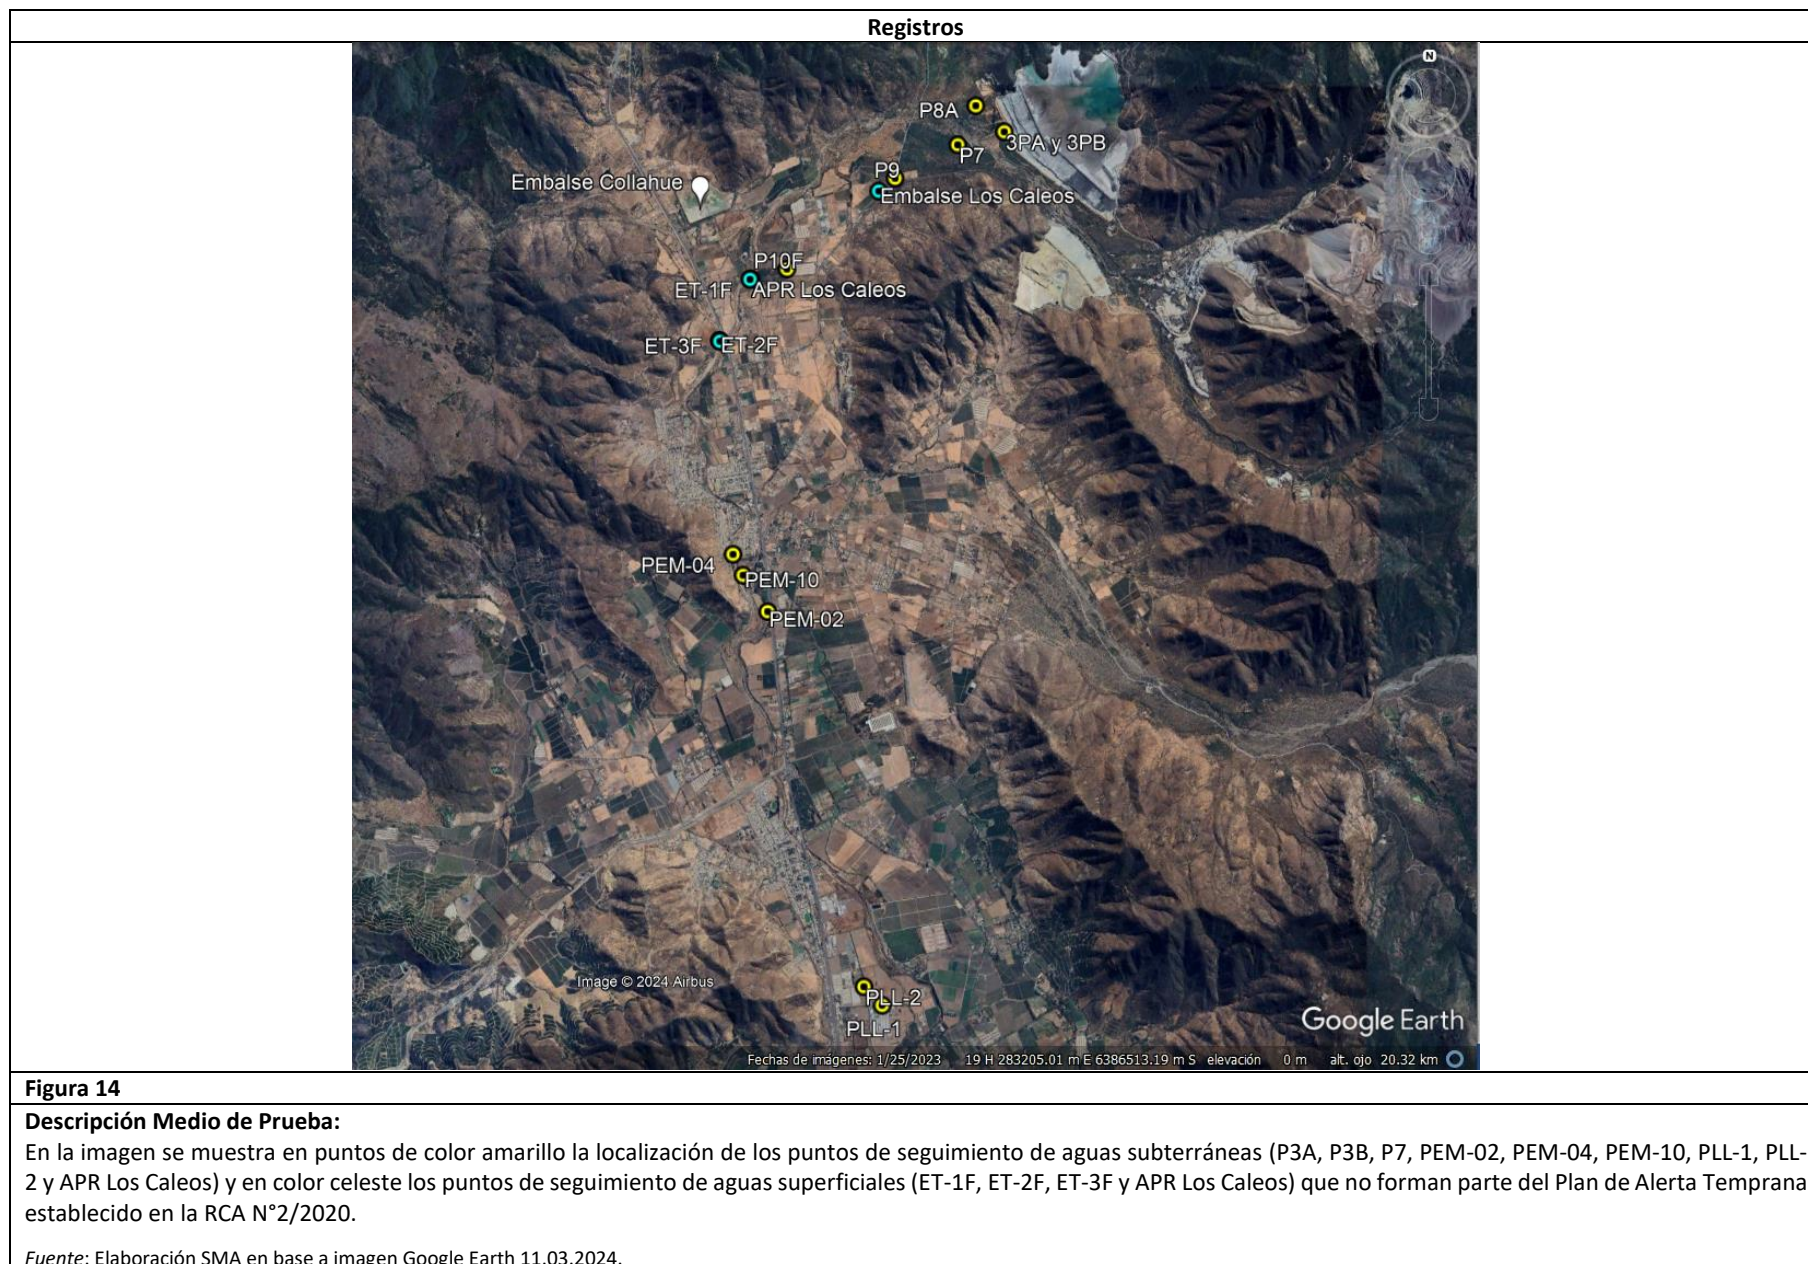
- e. Excepto los puntos de control P7, PLL-1 y PLL-2, para el período analizado, los resultados indican que en los demás puntos de control los niveles de sulfato se mantienen sobre los 250 [mg/l] de manera permanente (Figura 14 y Tabla 9). Además, se observa que a partir de febrero de 2024, fecha que marca el inicio del período de 2 a 5 años en que debe verificarse una disminución paulatina de la concentración de sulfatos por debajo de 250 mg/l, ello tampoco ha ocurrido debido a la falta de operación de la barrera hidráulica.

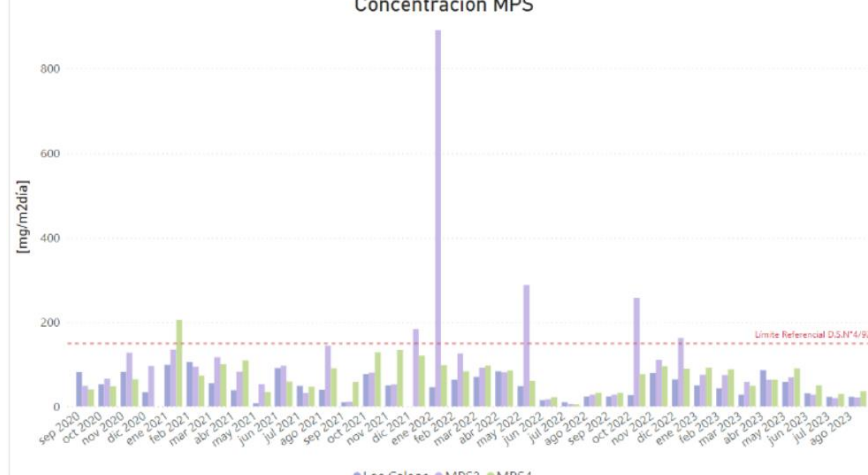
**Gráfico 16**

**Descripción Medio de Prueba:** Concentraciones medias diarias de MPS obtenidas en las tres estaciones de monitoreo, para el período septiembre 2022-agosto 2023, en donde en dos meses se evidenció una concentración mayor a la normativa de referencia establecida en el DS N°4/1992 en la estación MPS2.
