**INFORME TÉCNICO DE FISCALIZACIÓN AMBIENTAL  
PROGRAMA RCA 2024**

**ALC Y PTAS LOTA  
(UF 3095)**

**DFZ-2024-221-VIII-RCA**

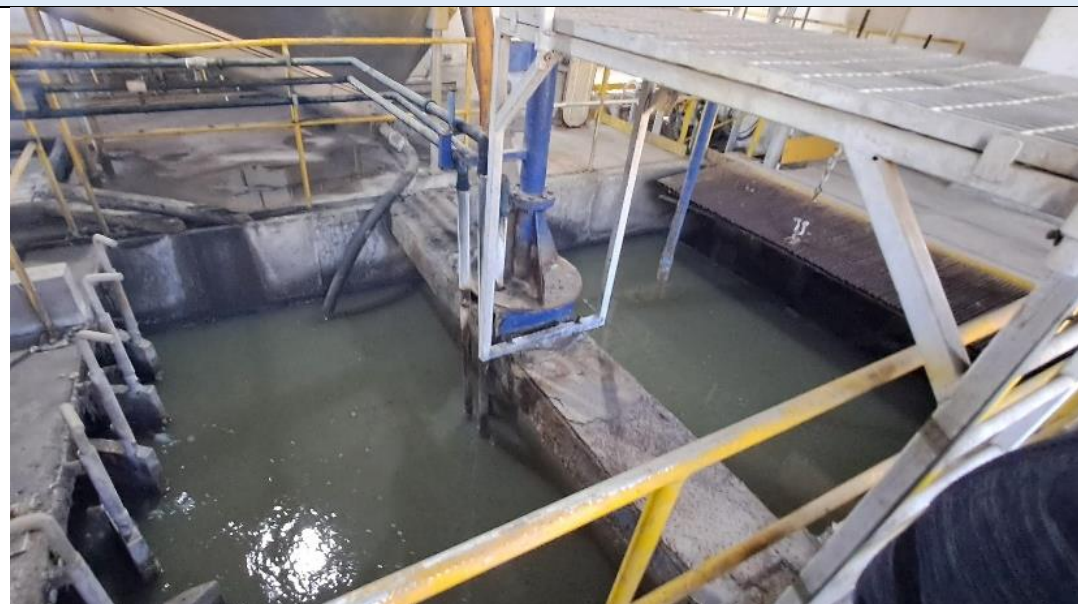
**Fotografía 8.**

**Descripción del medio de prueba:** En la imagen se observa a la Cámara de entrada a la PTAS de Lota, donde se encuentra la reja que retira los sólidos gruesos de las aguas servidas que ingresan.

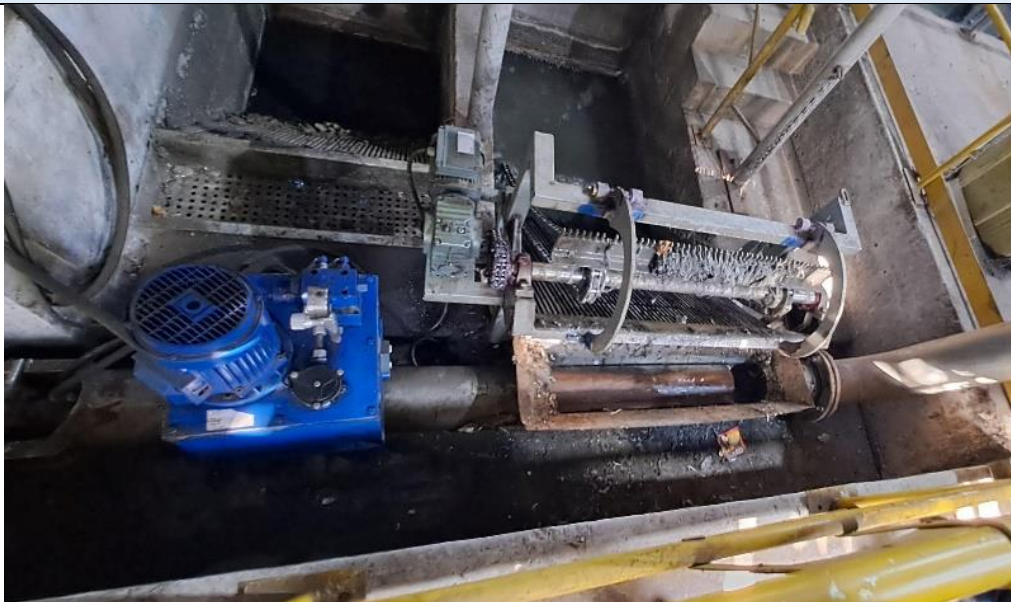
**Fotografía 10.**

**Descripción del medio de prueba:** En la imagen se observa la Reja automática, la cual realiza el retiro de los sólidos finos de la PTAS Lota.

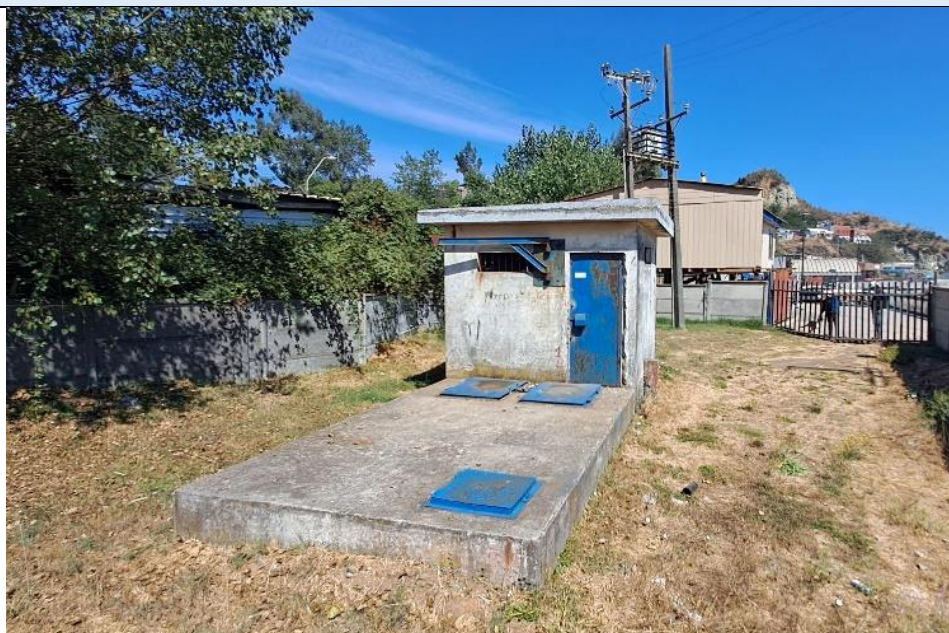
**Fotografía 14.**

**Descripción del medio de prueba:** En la imagen se observa el exterior de la PEAS El Morro.
