INFORME TÉCNICO DE FISCALIZACIÓN AMBIENTAL

CUMBRE DE GIRASOLES-HUECHURABA

DFZ-2024-1447-XIII-RCA

JULIO 2024

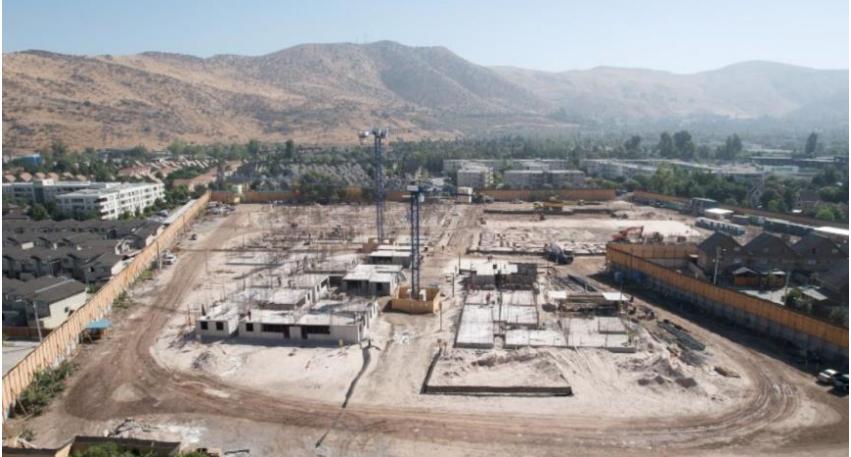
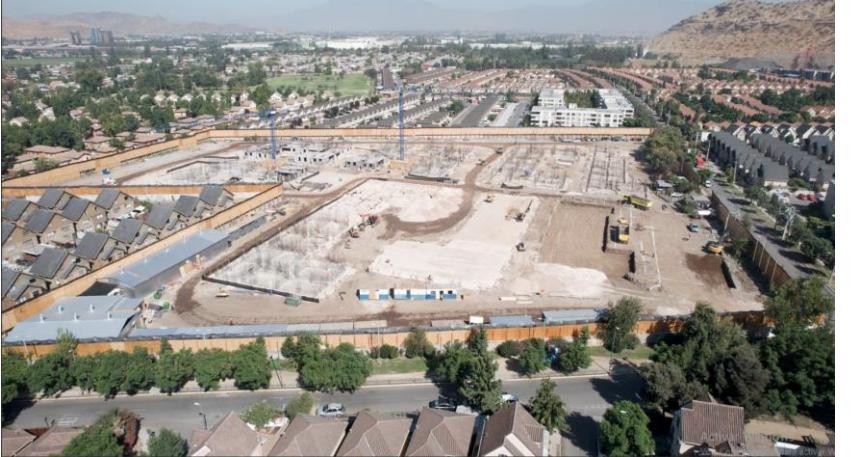
Además, el titular adjunto verificadores del cierre perimetral (Figura 1 y 2). Indicando que el cierre perimetral está construido en base a paneles de OSB de 15 mm de espesor, con una cumbre inclinada en 45° hacia el interior del proyecto en cuyos soportes de madera se ha dispuesto de malla raschel. Las junturas de los paneles están herméticamente cerradas. También en la parte inferior de la barrera se ha dispuesto el cierre entre las placas de OSB y los muros medianeros de los deslindes por todo el perímetro del proyecto.

Figura 1. Fecha: marzo 2024. Descripción del medio de prueba. Imagen aérea del cierre perimetral vista hacia zona sur. Fuente: Carta del titular s/n del 19 de marzo de 2024, en respuesta a solicitud de antecedentes (Anexo 4).	Figura 2. Fecha: marzo 2024. Descripción del medio de prueba. Imagen aérea del cierre perimetral vista hacia sector oriente. Fuente: Carta del titular s/n del 19 de marzo de 2024, en respuesta a solicitud de antecedentes (Anexo 4).
