**INFORME TÉCNICO DE FISCALIZACIÓN AMBIENTAL**

**POZO EMPRÉSTITO ZÚÑIGA**

**DFZ-2024-436-XII-RCA**

**AGOSTO 2024**

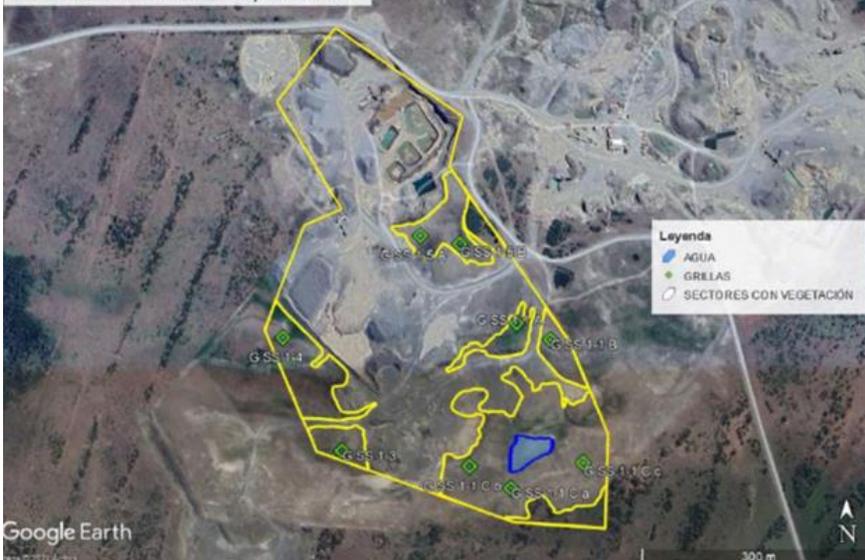
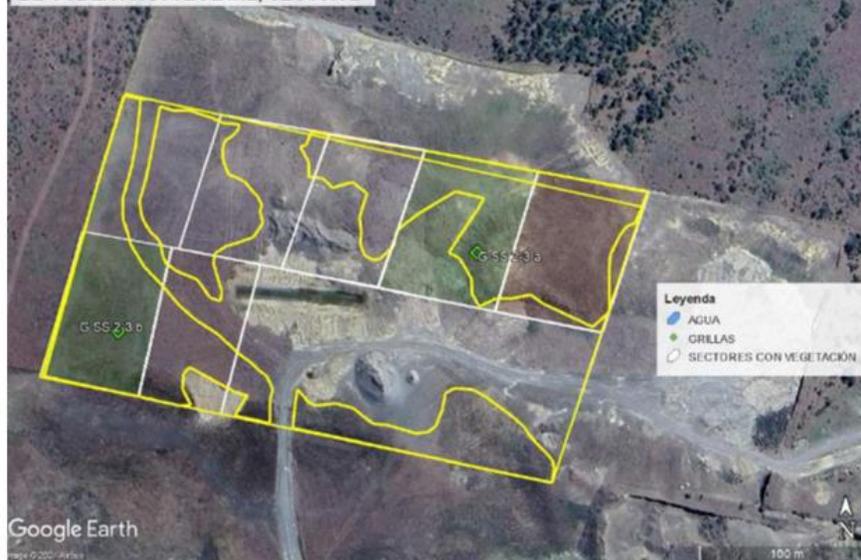
Imagen 3.

- El informe da cuenta de la identificación de 9 Subsectores (10 polígonos) cuya superficie conjunta equivale a 7,48 hectáreas, la cual correspondería según se indica, al área sujeta a recuperación en el pozo lastrero. Al respecto, cabe indicar que de los 9 Subsectores antes descritos, 6 de ellos se encuentran ubicados al interior del Sector 1, totalizando una superficie de 4,99 hectáreas, en tanto que los 3 Subsectores restantes se encuentran al interior del Sector 2, alcanzando una superficie de 2,49 hectáreas (**ver Imagen 3**).

Imagen N°3: Sector 2 DIA Zúñiga con nuevas intervenciones (Google Earth, 2024).

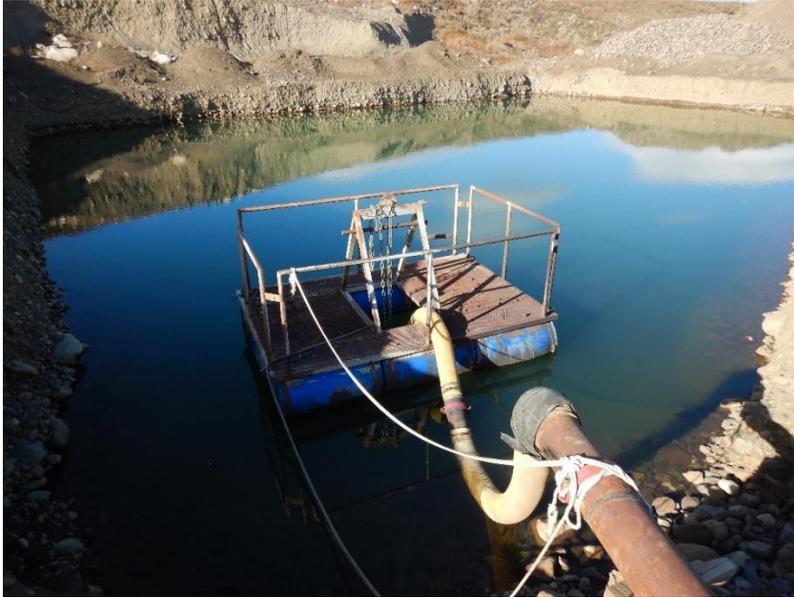
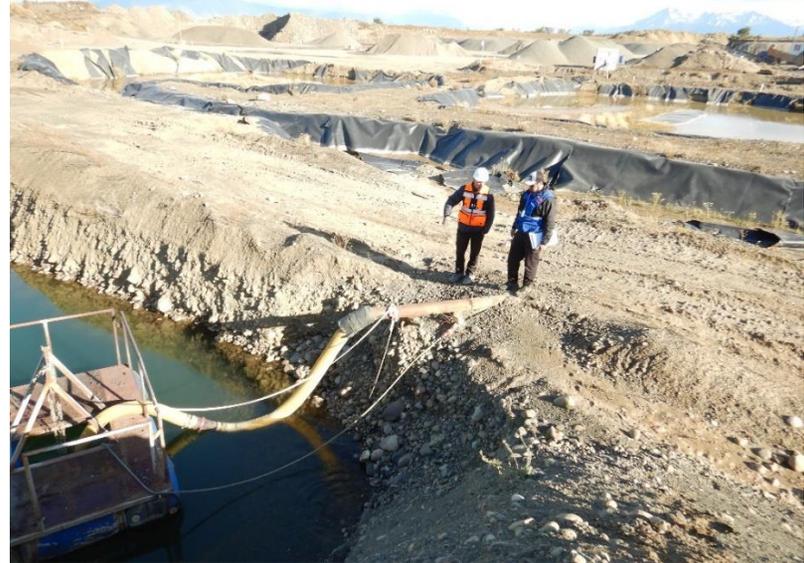
**Fotografía 28.**

<p><b>Hecho (s):</b></p> <p>a. Durante la actividad de inspección se constató lo siguiente:</p> <ul style="list-style-type: none"> <li>- Se constató la existencia de un pozo de extracción de aguas subterráneas ubicado al costado sureste del sistema de piscinas de decantación, en cuyo interior se observó la existencia de una plataforma flotante, que, de acuerdo con lo señalado por don Juan Contreras Salort, Supervisor de la empresa CONCREMAG S.A., posee una bomba sumergida utilizada para la extracción de agua, la cual se encuentra conectada a una manguera de goma que a su vez se conecta con una tubería metálica soterrada parcialmente que descarga el agua en una de las piscinas de abasto (<b>Ver Fotografías 28 y 29</b>).</li> <li>- Por otra parte, de acuerdo con lo informado por el profesional de la DGA, Nicolas Raggi, el pozo antes mencionado cuenta con derechos otorgados de uso continuo y consuntivo del agua (<b>ver Tabla 5</b>), en circunstancias que además visualmente es posible inferir que el pozo se encontraba en su nivel freático.</li> <li>- En complemento, se consultó a Don Juan Contreras Salort respecto de la existencia de piezómetros en las zonas de explotación de áridos, a lo que éste indicó que no se habían construido.</li> </ul> <p>b. Del examen de información de la documentación revisada, es posible indicar que:</p> <p><b><u>Antecedentes entregados por el titular mediante carta G.T. N°295/2024 de fecha 29/04/24</u></b></p> <ul style="list-style-type: none"> <li>- Por medio del documento antes descrito, el titular (SERVIAUSTRAL LTDA.) señaló haber ejecutado la instalación de los piezómetros comprometidos, adjuntando además como medio de verificación fotografías de los mismos, sin incluir información relativa a sus coordenadas de ubicación.</li> </ul> <p><b><u>Antecedentes entregados por el titular mediante carta G.T. N°419/2024 de fecha 21/06/24</u></b></p>

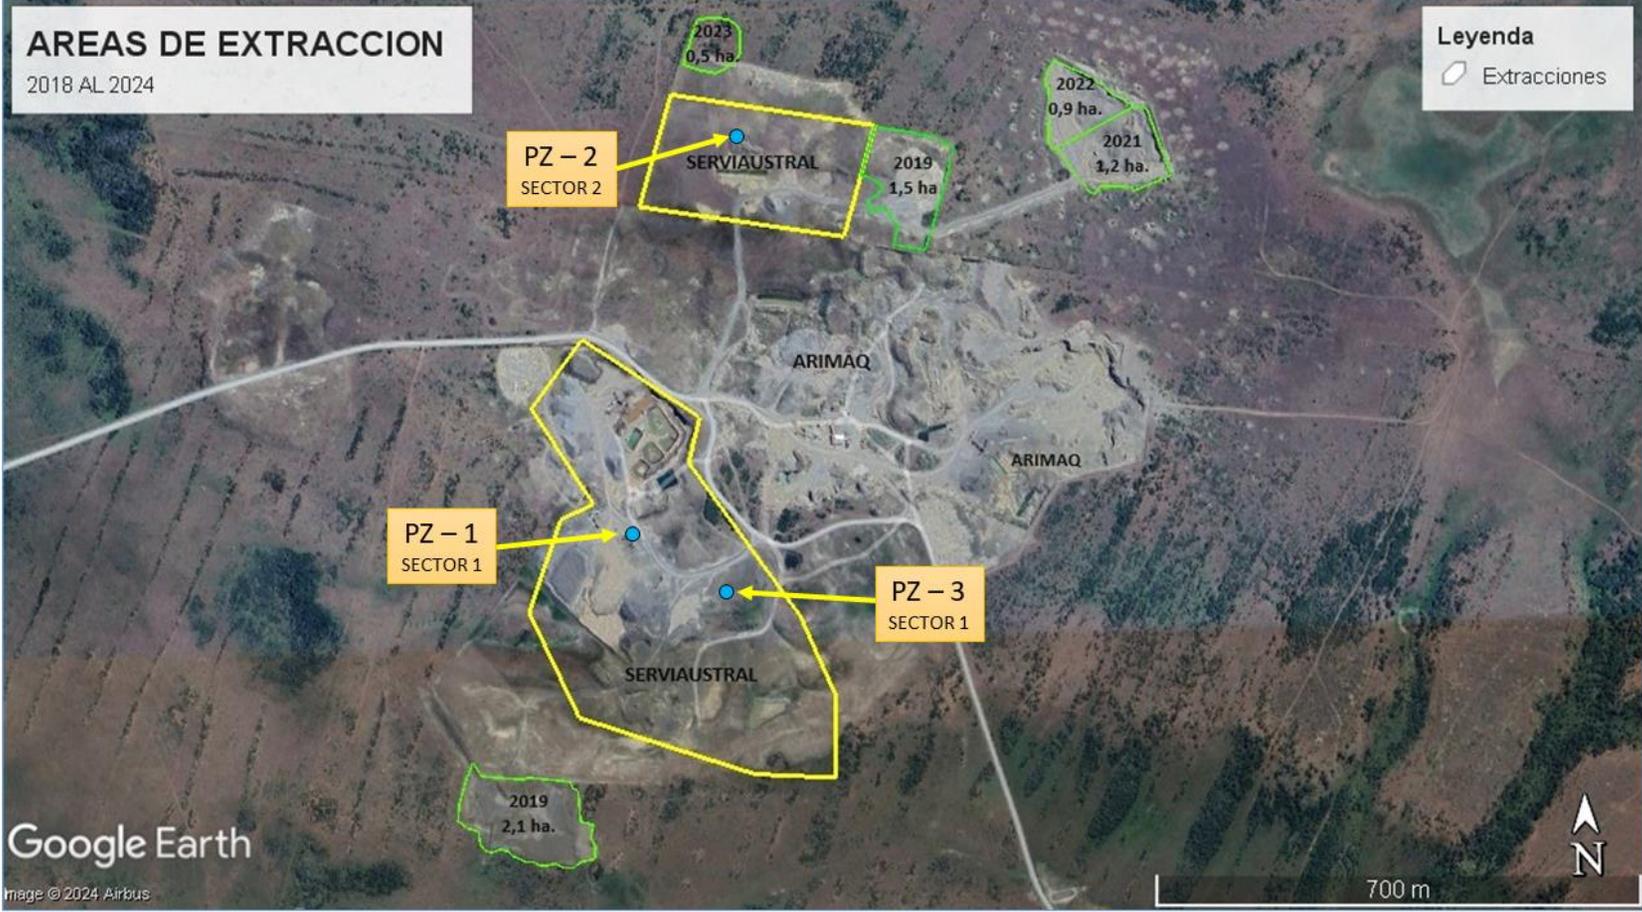
Imagen 4.

- El titular indicó que conforme a lo definido en el punto 3.2.2.1.1. de la RCA N°207/2013, y en respuesta al punto 1.3 de la ADENDA del proceso de evaluación ambiental del proyecto, se efectuó la instalación de 3 piezómetros.
- De igual modo, a través del mismo documento el titular adjuntó las coordenadas UTM de ubicación de los 3 piezómetros ubicados dentro de los Sectores de explotación 1 y 2 contemplados la RCA N°207/2013 del proyecto (**ver Tabla 6 e Imagen 4**).
