## INFORME DE FISCALIZACIÓN AMBIENTAL

### INSPECCIÓN AMBIENTAL

#### PLANTA SAN LORENZO

DFZ-2024-119-IV-RCA

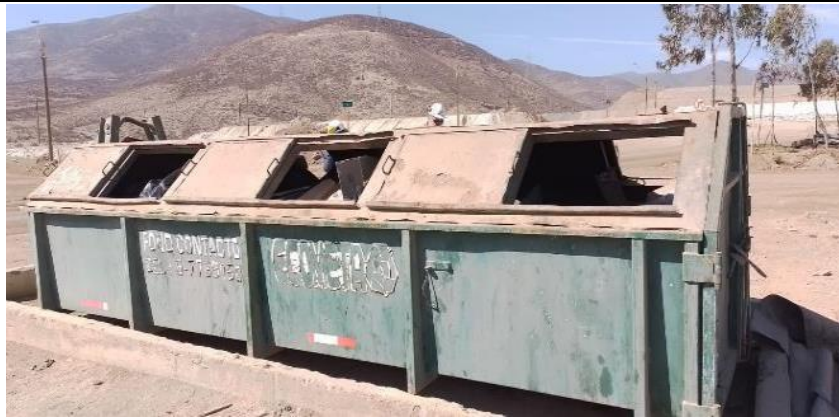
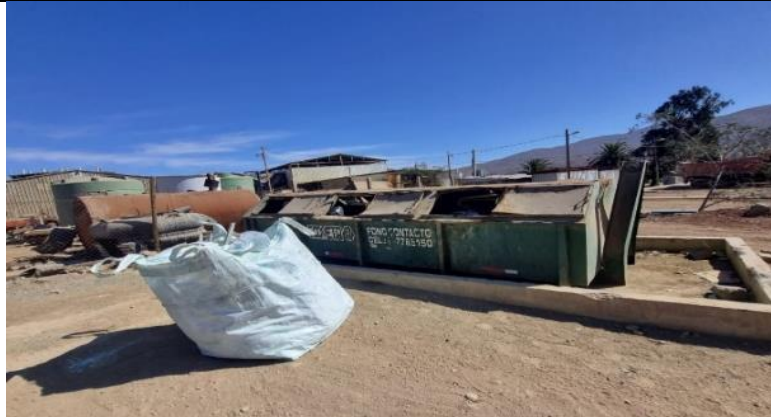
| <b>Fotografía 19.</b> | | | <b>Fecha:</b> 24.04.2024 | | |

c. Se constató un manejo inadecuado de los residuos domésticos. Se constató la existencia de una "tolva de almacenamiento", en donde se almacenaban los residuos y la cual se encontraba sin mantención. Consultado Don Juan Carlos Pizarro, señaló que los residuos eran retirados por empresa autorizada, la cual retiraba la tolva llena de residuos y la reemplazaba por una vacía (fotografías 19 y 20).
